Asbestinventarisatetest

71522C0210/00S000

Attestnummer : 20251031-000988.000

Zone 1: Garage

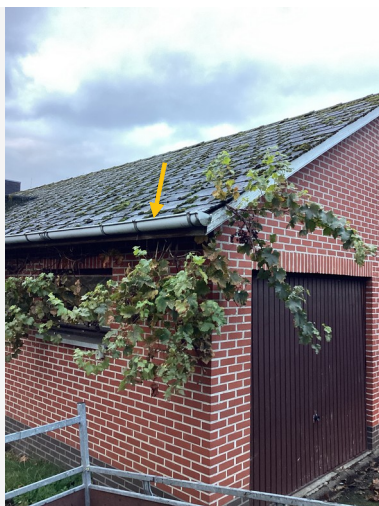
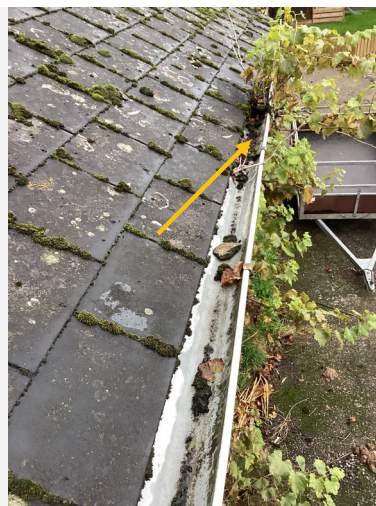
Beschrijving	Slib dakgoot
Type afvalstof	Betreft resten (contaminatie) van verwerking of beschadiging
Type resten (contaminatie)	<ul style="list-style-type: none">• Stof, deeltjes < 4 mm, flinters, gruis (vermengd in materiaal)
Besmette materialen	<ul style="list-style-type: none">• Organisch materiaal (mos, mest, vegetatie, ...)
Bron van de resten	Golfplaten en nok dak
Omgeving	Buiten
Primaire drager	Infrastructuur hemelwater (opvang en afvoer)
Gebondenheid resten	Niet hecht
Hoeveelheid (gewicht - aantal)	<ul style="list-style-type: none">• 1,00 kg - 2 stuks
Totaal gewicht	2,00 kg
Eenvoudig bereikbaar	Ja
Identificatiemethode	Vaststelling zonder monstername
Opmerking	De hoeveelheid is een schatting en kan afwijken van de werkelijke toestand.

Dringend verwijderen

- Verwijder het asbestafval.
- Voer bijkomende staalname(s) uit.

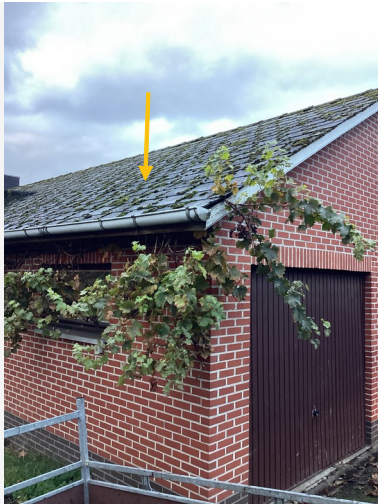
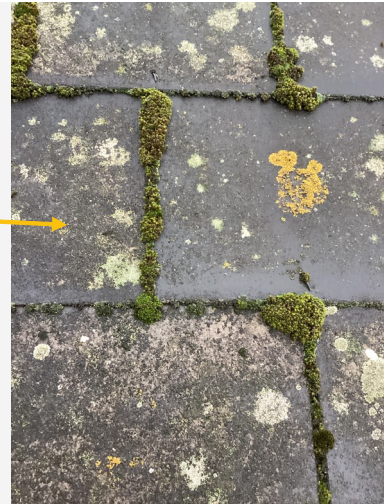
Hoog materiaalrisico en/of hoge kans op vezelvrijgave

Gebondenheid	Categorie 1: hechtgebonden in oorsprong
Asbestsoort (vezeltype)	Crocidoliet aanwezig
Asbestconcentratie	Laag (< 50%)
Afschermingsgraad van het gehele materiaal	Geheel of deels (ook) vrij aan de binnenlucht
Toestand van het materiaal	Matig beschadigd, matig verweerd

Beschrijving	Leien dak
Omgeving	Buiten
Primaire drager	Schuin dak
Asbestmateriaal	Dak- en gevelbekleding - Lei, shingle
Bindmiddel van asbestmateriaal	Cement
Gebondenheid op basis van bindmiddel	Hecht
Hoeveelheid (oppervlakte - aantal)	<ul style="list-style-type: none">• 75,00 m² - 1 stuk
Totale oppervlakte	75,00 m ²
Eenvoudig bereikbaar	Ja
Bevestigingswijze	<ul style="list-style-type: none">• Genageld, geniet
Identificatiemethode	Vaststelling zonder monsternamen
Destructieve handeling voor identificatie	Nee
Opmerking	De hoeveelheid is een schatting en kan afwijken van de werkelijke toestand.

Dringend verwijderen

- Verwijder dit asbestmateriaal zo snel mogelijk. Volg de toestand goed op.
- Hemelwater dat afspoelt van asbestcement daken of gevels kan asbestdeeltjes bevatten. Gebruik het enkel voor gesloten circuits (bv. spoelen toiletten). Reinig na het vervangen van het dak of de gevel de dakgoten en regenwaterput of -ton om asbesthoudend sediment of slib te verwijderen
- Voer bijkomende staalname(s) uit.

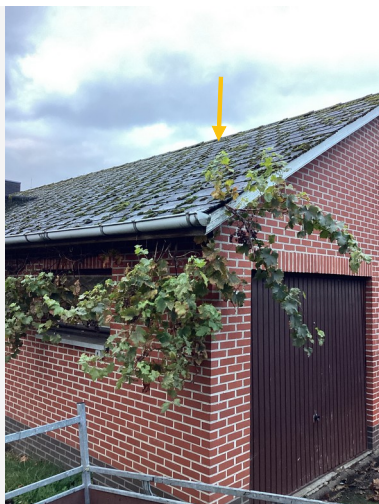
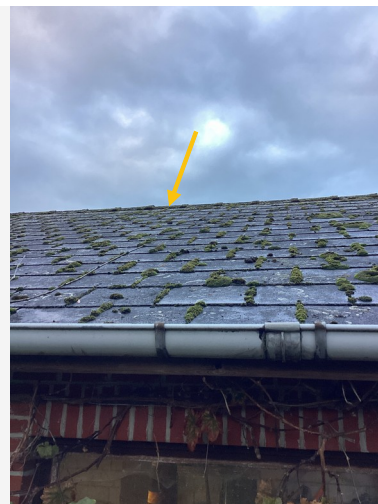
Eindbeoordeling materiaalrisico	Verhoogd materiaalrisico en/of verhoogde kans op vezelvrijgave
---------------------------------	--

Gebondenheid	Categorie 1: hechtgebonden in oorsprong
Asbestsoort (vezeltype)	Crocidoliet aanwezig
Asbestconcentratie	Laag (< 50%)
Afschermingsgraad van het gehele materiaal	Geheel of deels vrij aan de buitenlucht
Toestand van het materiaal	Matig beschadigd, matig verweerd

Beschrijving	Nok dak
Omgeving	Buiten
Primaire drager	Schuin dak
Asbestmateriaal	Dak- en gevelbekleding - Nok, windveer, boeiboord
Bindmiddel van asbestmateriaal	Cement
Gebondenheid op basis van bindmiddel	Hecht
Hoeveelheid (oppervlakte - aantal)	<ul style="list-style-type: none">• 5,00 m² - 1 stuk
Totale oppervlakte	5,00 m ²
Eenvoudig bereikbaar	Ja
Bevestigingswijze	<ul style="list-style-type: none">• Verlijmd, ingegoten, versmeerd
Identificatiemethode	Vaststelling zonder monstername
Destructieve handeling voor identificatie	Nee
Opmerking	De hoeveelheid is een schatting en kan afwijken van de werkelijke toestand.

Verwijderen

- Verwijder dit asbestmateriaal zo snel mogelijk. Volg de toestand goed op.
- Hemelwater dat afspoelt van asbestcement daken of gevels kan asbestdeeltjes bevatten. Gebruik het enkel voor gesloten circuits (bv. spoelen toiletten). Reinig na het vervangen van het dak of de gevel de dakgoten en regenwaterput of -ton om asbesthoudend sediment of slib te verwijderen
- Voer bijkomende staalname(s) uit.

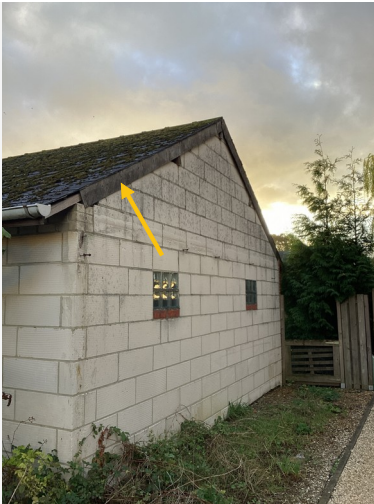
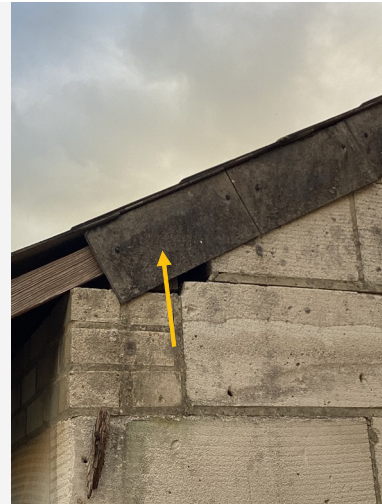
Eindbeoordeling materiaalrisico	Verhoogd materiaalrisico en/of verhoogde kans op vezelvrijgave
---------------------------------	--

Gebondenheid	Categorie 1: hechtgebonden in oorsprong
Asbestsoort (vezeltype)	Crocidoliet aanwezig
Asbestconcentratie	Laag (< 50%)
Afschermingsgraad van het gehele materiaal	Geheel of deels vrij aan de buitenlucht
Toestand van het materiaal	Matig beschadigd, matig verweerd

Beschrijving	Windveer
Omgeving	Buiten
Primaire drager	Wand buitenschil
Asbestmateriaal	Dak- en gevelbekleding - Nok, windveer, boeiboord
Bindmiddel van asbestmateriaal	Cement
Gebondenheid op basis van bindmiddel	Hecht
Hoeveelheid (oppervlakte - aantal)	<ul style="list-style-type: none">• 3,00 m² - 1 stuk
Totale oppervlakte	3,00 m ²
Eenvoudig bereikbaar	Ja
Bevestigingswijze	<ul style="list-style-type: none">• Genageld, geniet
Identificatiemethode	Vaststelling zonder monstername
Destructieve handeling voor identificatie	Nee
Opmerking	De hoeveelheid is een schatting en kan afwijken van de werkelijke toestand.

Verwijderen

- Verwijder dit asbestmateriaal zo snel mogelijk. Volg de toestand goed op.
- Hemelwater dat afspoelt van asbestcement daken of gevels kan asbestdeeltjes bevatten. Gebruik het enkel voor gesloten circuits (bv. spoelen toiletten). Reinig na het vervangen van het dak of de gevel de dakgoten en regenwaterput of -ton om asbesthoudend sediment of slib te verwijderen
- Voer bijkomende staalname(s) uit.

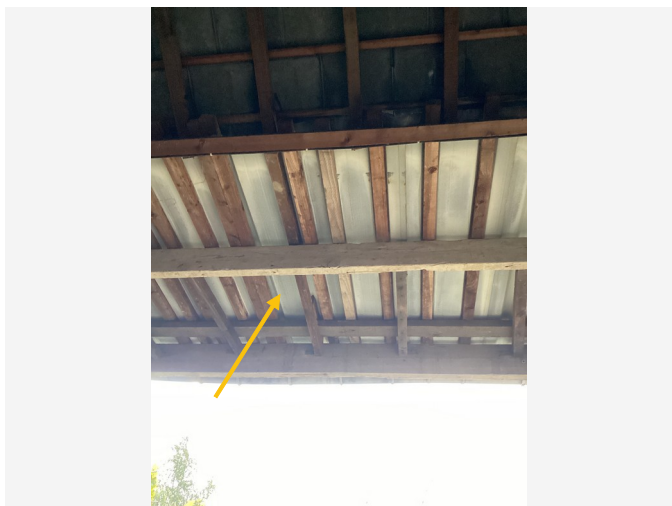
Vrije foto

Metalen dakpanelen. Niet verdacht.

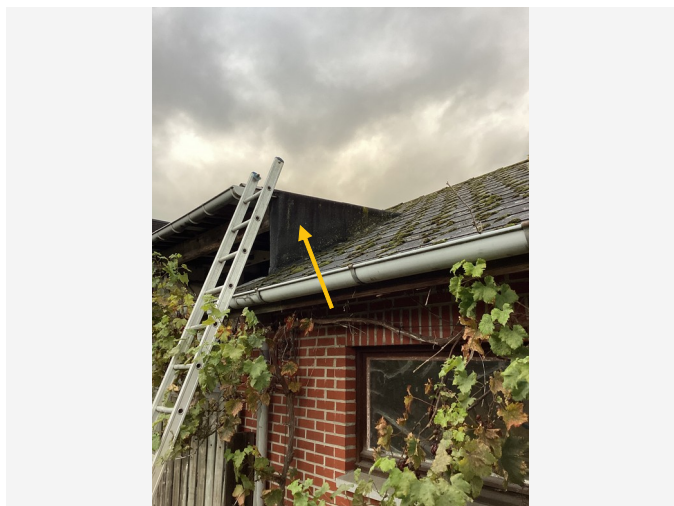
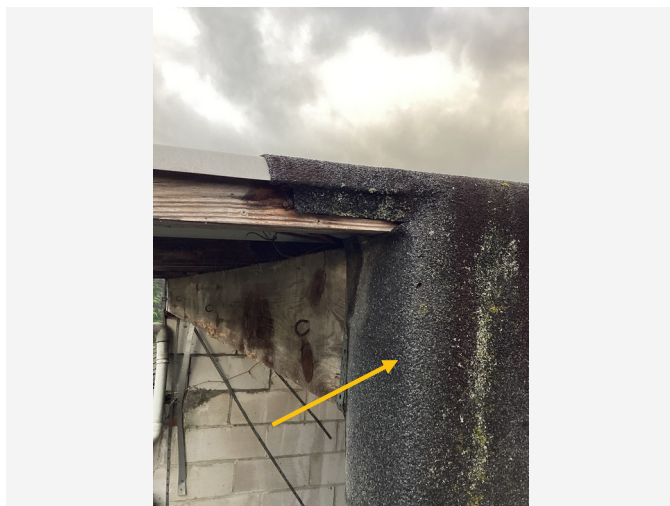
Fiche 6: Roofing wanden 'dakkapel'

Geen asbest

#	Type	Referentie	Resultaat
6.1	Puntmonster	Mm2	Geen asbest

Beschrijving	Roofing wanden 'dakkapel'
Omgeving	Buiten
Primaire drager	Schuin dak
Bindmiddel van materiaal	Bitumen (roofing, teer, asfalt)
Gebondenheid op basis van bindmiddel	Hecht
Hoeveelheid (oppervlakte - aantal)	• 3,00 m ² - 1 stuk
Totale oppervlakte	3,00 m ²
Identificatiemethode	Vaststelling met monstername
Destructieve handeling voor identificatie	Nee
Opmerking	Deze oppervlakte, volumes en gewichten zijn niet gemeten, maar geschat op basis van een benadering van de aanwezige roofing (de opgegeven hoeveelheden mogen niet gebruikt worden als maatstaf voor heffingen). Om gevolgschade en lekkages te voorkomen en niet destructief te werk te gaan, is alleen de toplaag bemonsterd. We kunnen geen uitspraak doen over de onderliggende lagen. Bij renovatie of sloop dient er een destructief onderzoek uitgevoerd te worden van de roofing.

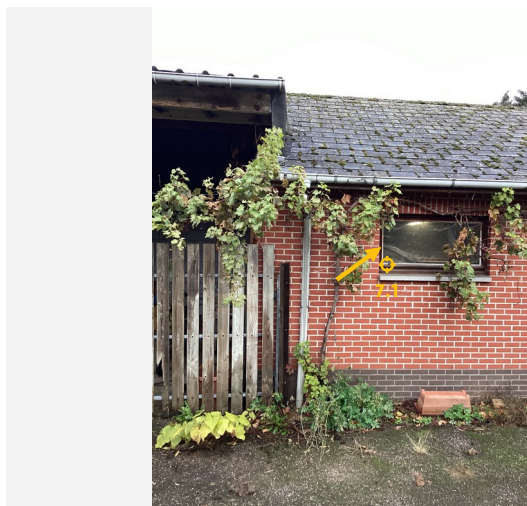
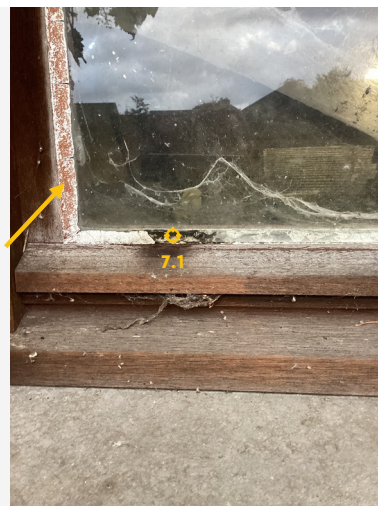
Fiche 7: Mastiek (tussen glas en profiel)

Geen asbest

#	Type	Referentie	Resultaat
7.1	Mengmonster	mm1	Geen asbest
