# Asbestinventarisatetest

Merelstraat 50, 3550 Heusden-Zolder

Attestnummer : 20260507-000012.000

Uitgegeven op : 07.05.2026

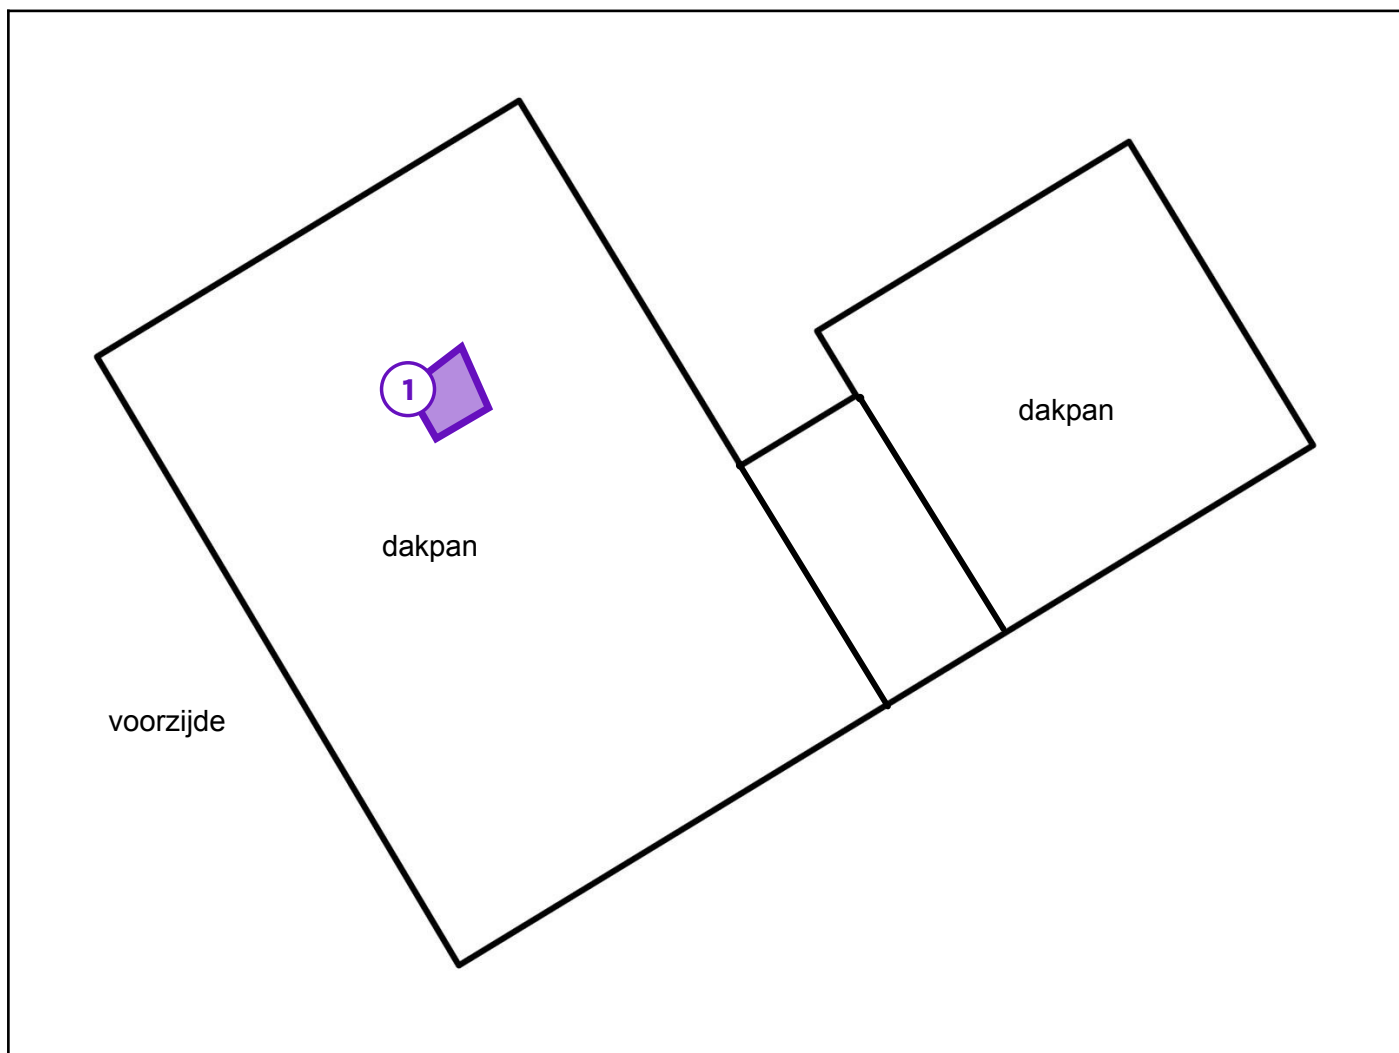
## Plan 1.12: Woning plan

**Reden:** Het te onderzoeken materiaal situeert zich hoger dan 3,50 m te rekenen vanaf een veilige ondergrond

**Uitleg van de asbestdeskundige:** Bij werken (dak of reiniging schouw) kan een stelling geplaatst worden, het is niet duidelijk of er asbestverdachte materialen aanwezig zijn in/rond de schouw.

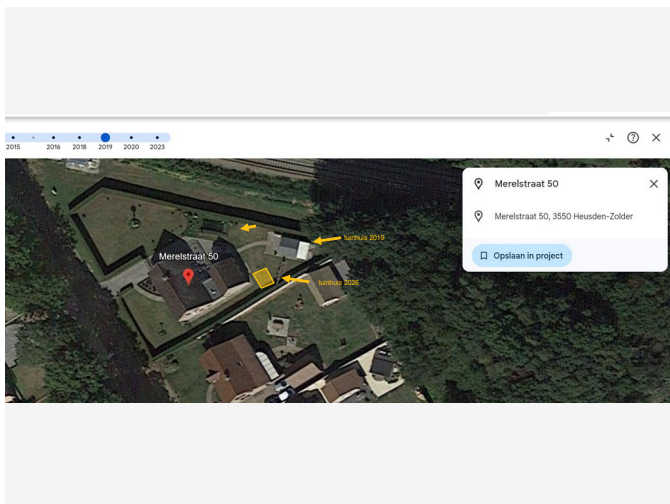
Situeringsfoto

**Bouwjaar:** 2021

*Constructies gebouwd vanaf 2001 moeten niet onderzocht worden*

Opmerking	De voglière en de garage zijn gebouwd in 2021.
-----------	--

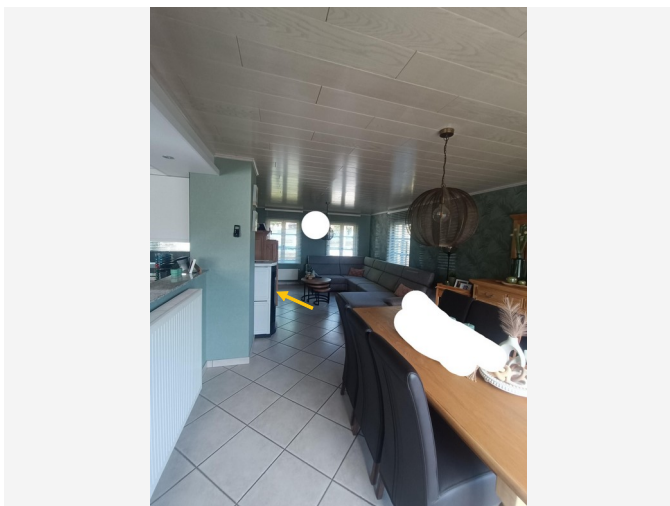
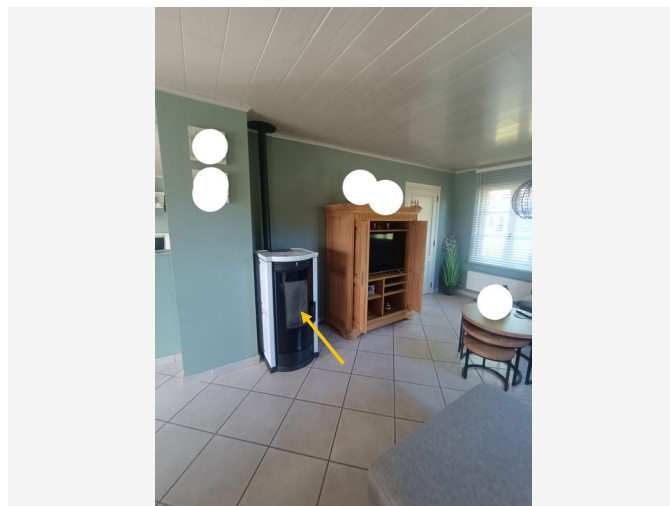
De pelletkachel is niet asbestverdacht

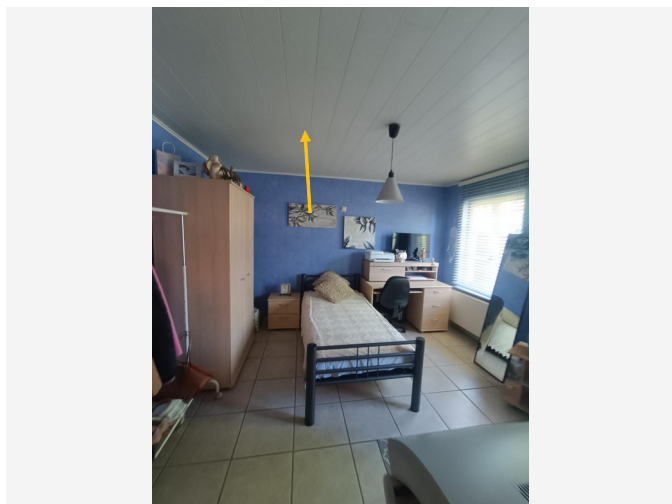
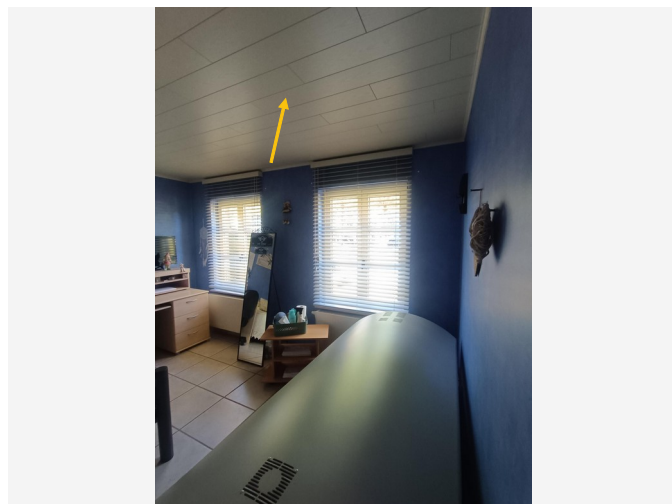
Verscheidene plafonds zijn afgewerkt met valse plafonds in plaatmateriaal.

Het is niet duidelijk of er pleisterwerk of ander verdacht asbestmateriaal aanwezig is achter / op deze valse plafonds, het is aangewezen om bijkomend onderzoek uit te voeren bij werken.

Het plafond bestaat uit PVC panelen, houten panelen en kunststof panelen

Zonder destructieve handeling is het niet mogelijk om na te gaan of er asbesthoudende materialen aanwezig zijn achter de plafond afwerking.

Als bij sloop of renovatie blijkt dat er achter deze plafonds nog pleisterwerk of asbest verdachte toepassingen aanwezig zijn, moet dit bemonsterd worden.

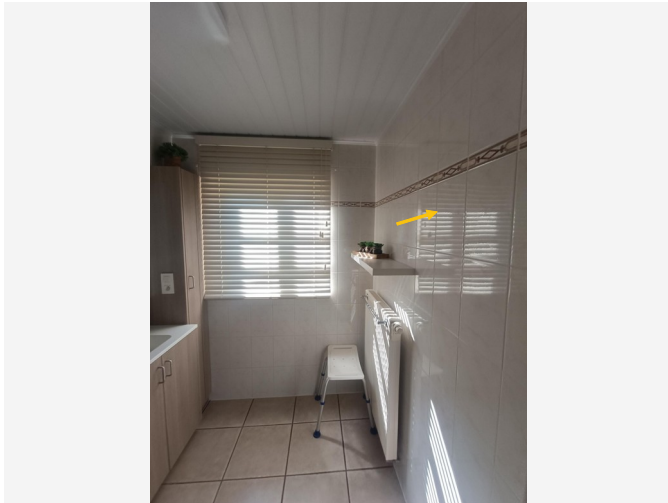
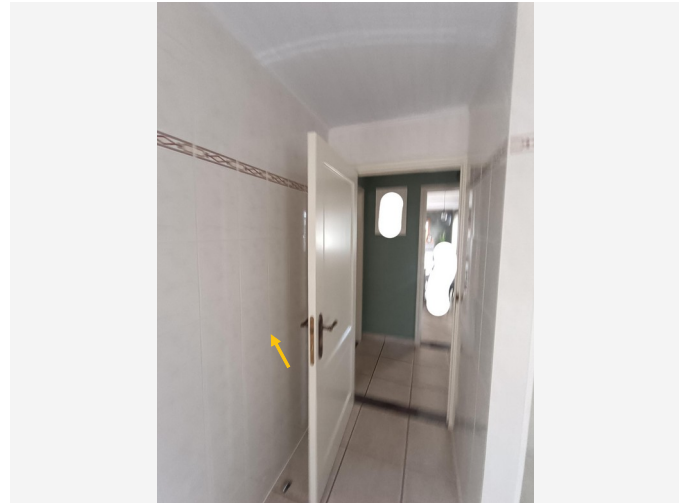
Volgens het inspectieprotocol is een staalname van de tegellijm vereist om te kunnen bevestigen dat deze niet asbesthoudend is.

Er waren geen facturen of andere bewijsstukken beschikbaar die aantonen dat de tegels na 2001 werden geplaatst. Daarnaast waren er geen zichtbare beschadigingen aan de wandtegels, waardoor een visuele inspectie van de lijm niet mogelijk was.

Om hierover zekerheid te verkrijgen, wordt aanbevolen om bij eventuele renovatiewerken aan de tegels een bijkomend onderzoek en staalname van de lijm uit te voeren.

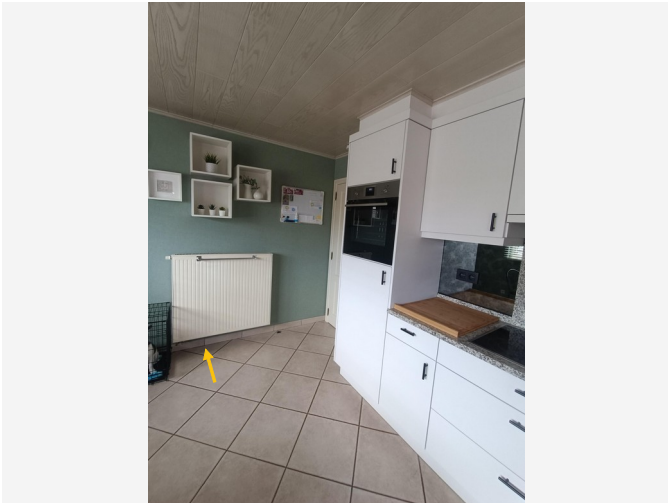
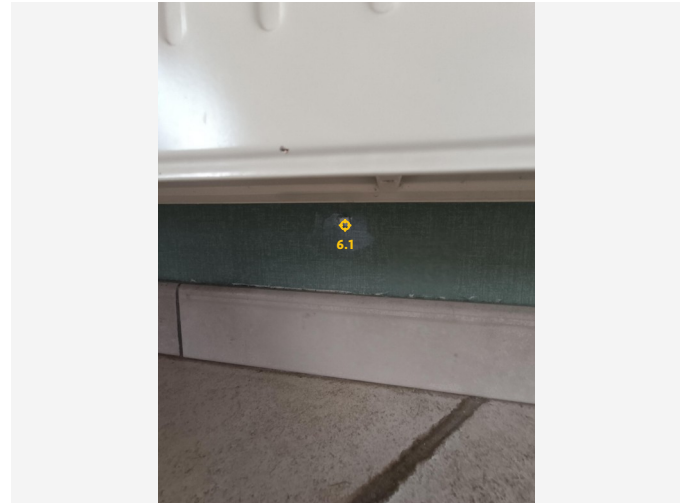
Geen asbest

#	Type	Referentie	Resultaat
6.1	Mengmonster	1	Geen asbest

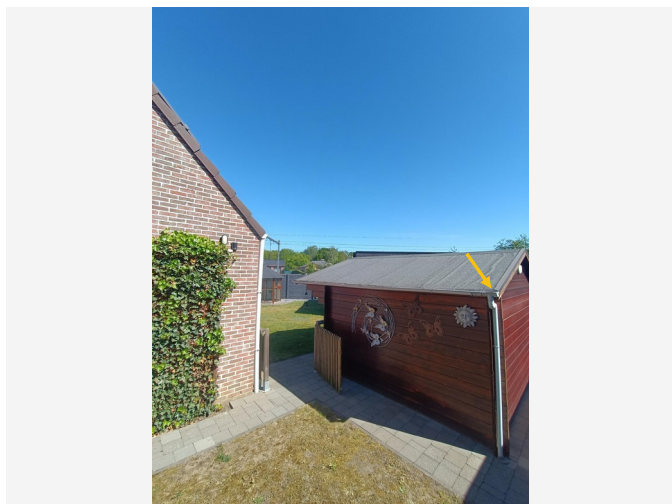
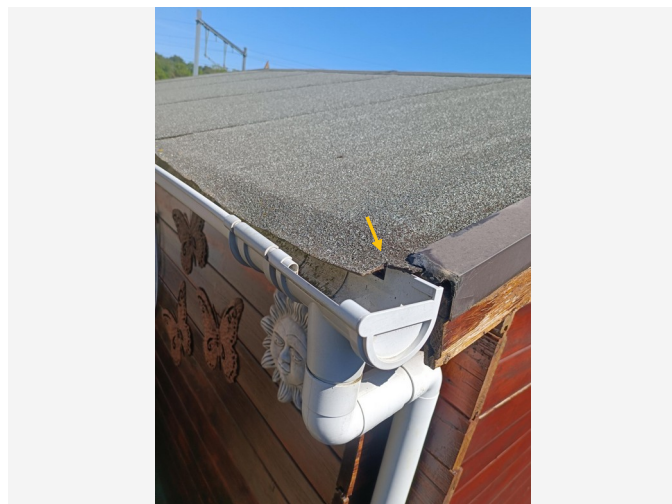
## Fiche 7: Roofing Tuinhuis

Geen asbest

#	Type	Referentie	Resultaat
7.1	Puntmonster	4	Geen asbest

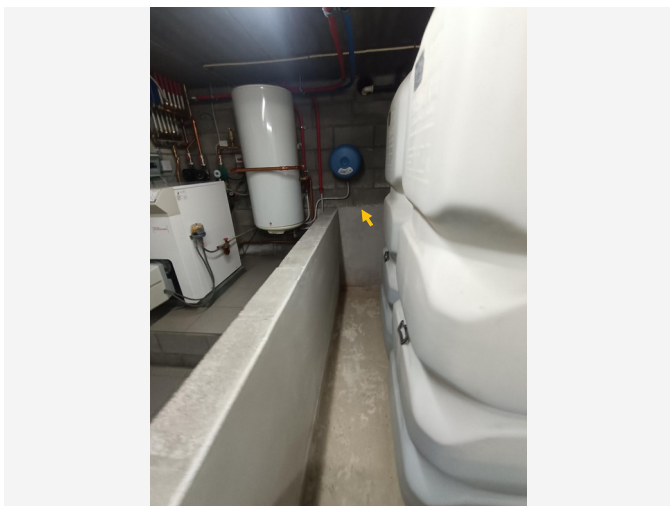
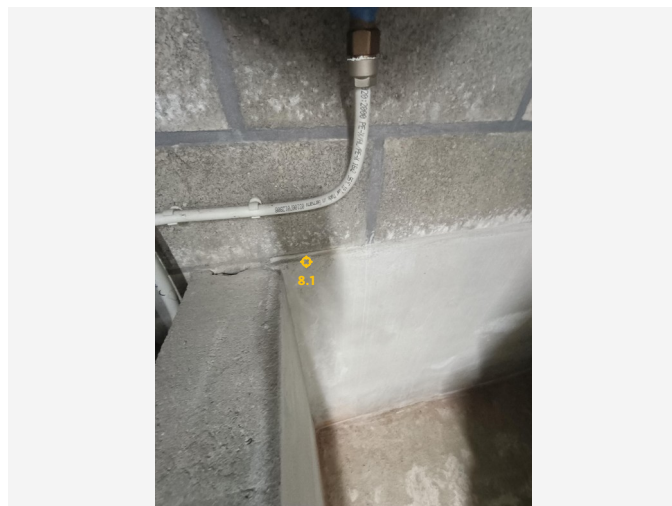
## Fiche 8: Cementering kelder

Geen asbest

#	Type	Referentie	Resultaat
8.1	Mengmonster	3	Geen asbest

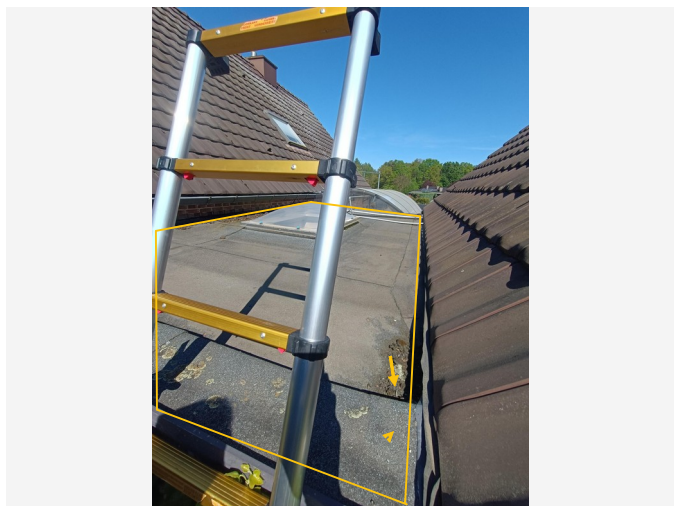
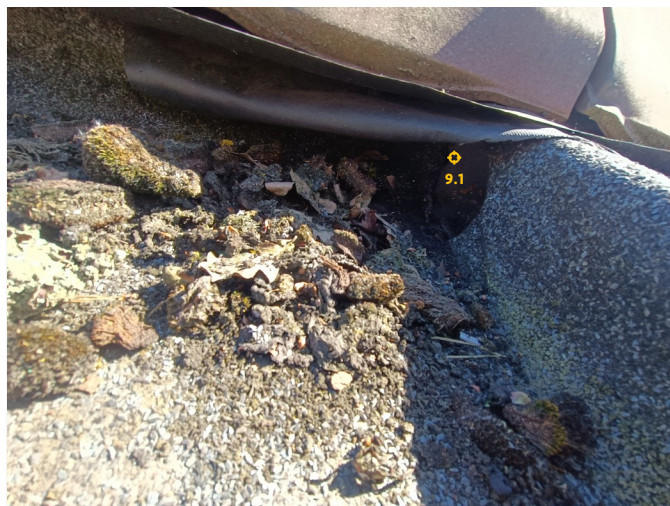
## Fiche 9: Roofing plat dak

Geen asbest

#	Type	Referentie	Resultaat
9.1	Puntmonster	5	Geen asbest

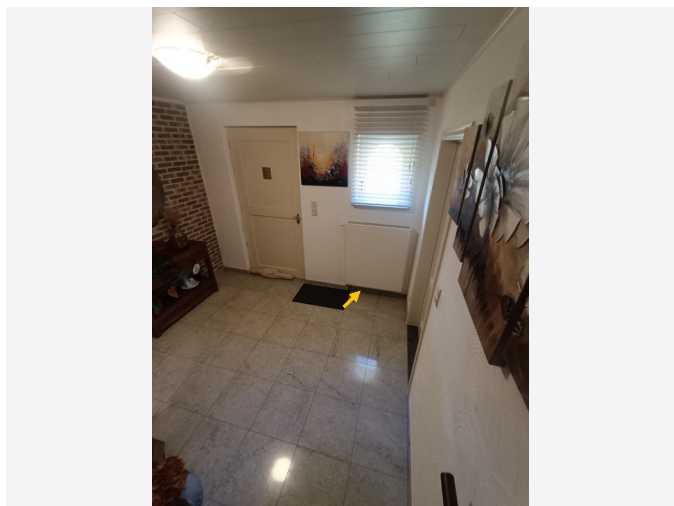
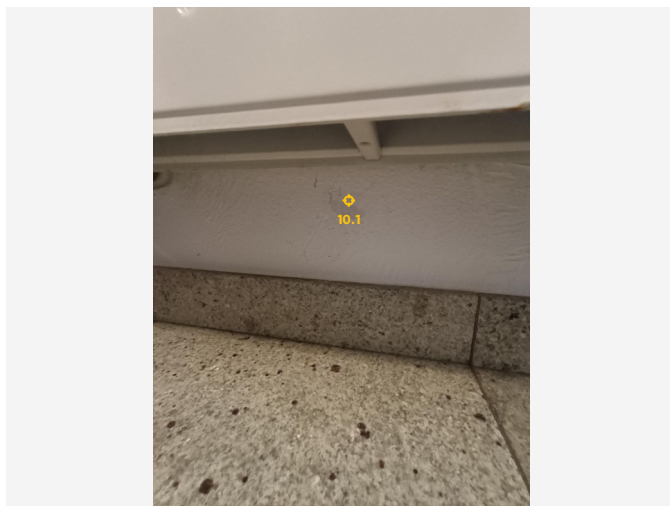
Geen asbest

#	Type	Referentie	Resultaat
10.1	Mengmonster	2	Geen asbest

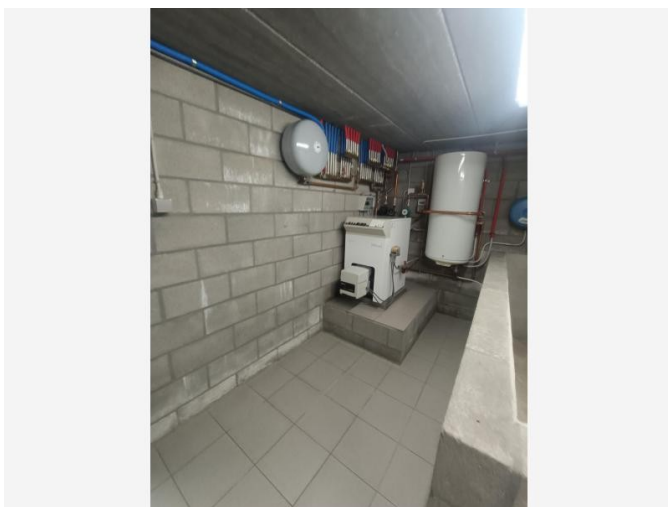
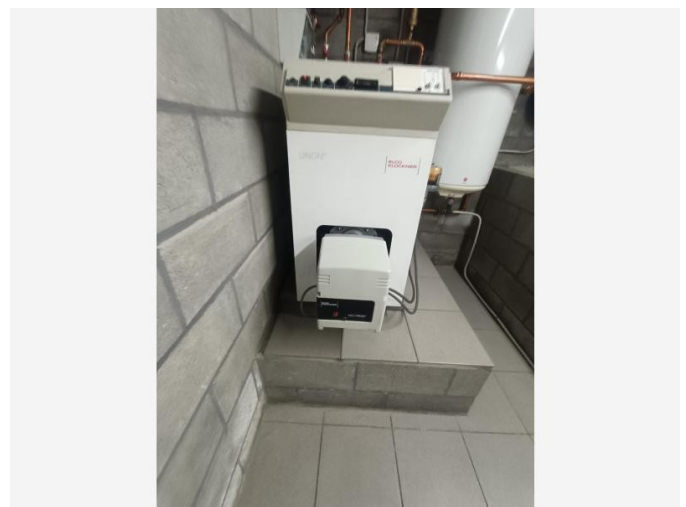
## Fiche 13: CV Ketel Elco klokner

Beschrijving	Notitie	Terug te vinden op plannen
Fiche 13: CV Ketel Elco klokner	<p>De CV ketel werd gecontroleerd (Bwj na 1992) ,</p> <p>er zijn geen zichtbare asbestverdachte materialen zichtbaar.</p> <p>Hierdoor zijn ze de materialen niet waarneembaar.</p> <p>Laat controleren door techniek met attest opleiding van min 8u asbest</p>	Plan 1.1: Kelder
Fiche 14: Onderdak plat dak niet waarneembaar	<p>Het is niet vast te stellen of er al dan niet asbestverdachte onderlagen aanwezig zijn onder de bovenlaag van het platte dak.</p> <p>(Ook bij platte daken kan een verdacht onderdak zitten)</p> <p>Bij werken is het aangeraden om bijkomend onderzoek te doen.</p>	Plan 1.11: Woning plan
