Asbestinventarisatetest

Korspelsesteenweg 196, 3581 Beringen

Attestnummer : 20260430-000012.000

Uitgegeven op : 30.04.2026

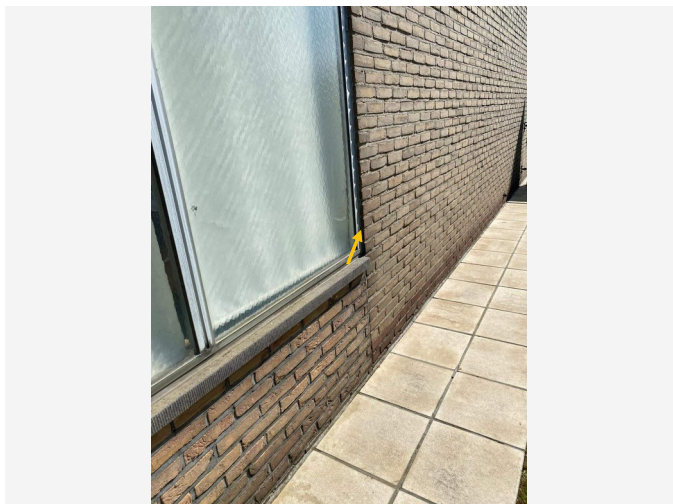
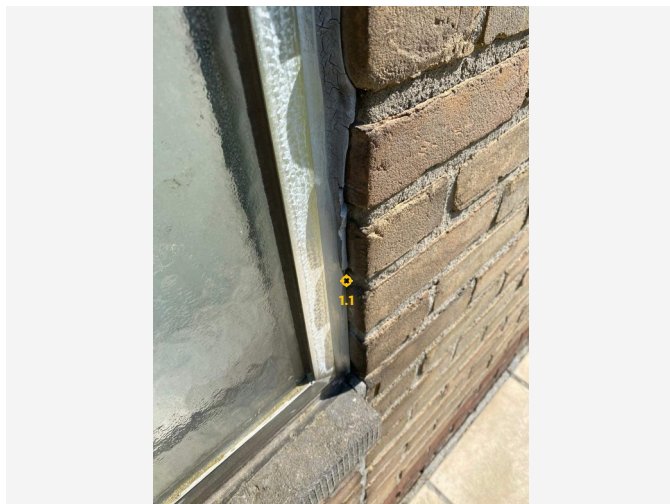
Het asbestmateriaal valt onder de mijlpaal van 2040.

Eindbeoordeling materiaalrisico	Verhoogd materiaalrisico en/of verhoogde kans op vezelvrijgave
---------------------------------	--

Gebondenheid	Categorie 1: hechtgebonden in oorsprong
Asbestsoort (vezeltype)	Alleen chrysotiel aanwezig
Asbestconcentratie	Laag (< 50%)
Afschermingsgraad van het gehele materiaal	Geheel of deels vrij aan de buitenlucht, maar geen contact met binnenlucht
Toestand van het materiaal	Zwaar beschadigd, zwaar verweerd

#	Type	Referentie	Resultaat
1.1	Puntmonster	5	Chrysotiel

Beschrijving	Kit kozijn-wand aluminium raam
Omgeving	Buiten
Primaire drager	Wandopening verticaal (raam, deur, ...)
Asbestmateriaal	In-situ afwerkingslagen - Pasta, stopverf, voegsel, stopsel, vulsel, mastiek, kitten, ...
Bindmiddel van asbestmateriaal	Kitten, mastiek, pasta
Gebondenheid op basis van bindmiddel	Hecht
Hoeveelheid (lengte - aantal)	<ul style="list-style-type: none">• 4,00 m - 1 stuk
Totale lengte	4,00 m
Eenvoudig bereikbaar	Ja
Bevestigingswijze	<ul style="list-style-type: none">• Verlijmd, ingegoten, versmeerd
Identificatiemethode	Een monstername door de asbestdeskundige met laboanalyse door een asbestlabo.
Destructieve handeling voor identificatie	Nee
Opmerking	De vermelde oppervlaktes en volumes betreffen een beredeneerde raming. Er worden geen rechten verleend aan deze oppervlaktes/volumes.

Verwijderen

- Zorg voor een veilig beheer. Vermijd het beschadigen van het asbestmateriaal. Controleer de toestand jaarlijks op wijzigingen.

- Eenvoudige handelingen: mag via doe-het-zelf of door werknemer(s) met opleidingsattest eenvoudige handelingen aluminium raam:

Wordt sterk afgeraden deze toepassing via doe-het-zelf te verwijderen omwille van reële kans op vezelvrijgave. verwijdering doe het zelf en EH opgeleid personeel : De toepassing extra fixeren en losbeitelen
Standaard dragen van de nodige wegwerp beschermingsmiddelen FFP 3 masker , handschoenen en tyvec
CAT III type 5-6 , afspoelbaar schoeisel

De toepassing extra fixeren en losbeitelen , verpakken in dubbel plastic afvalzakken , luchtdicht afsluiten en afvoeren naar een plaatselijk containerpark als asbesthoudend afval Voor hechtgebonden toepassingen: Bij verwijdering door doe-het-zelf moet men dit afval dubbel en luchtdicht verpakt aandienen bij het gemeentelijk recyclagepark. Men raadpleegt best op voorhand de voorwaarden van het recyclagepark.

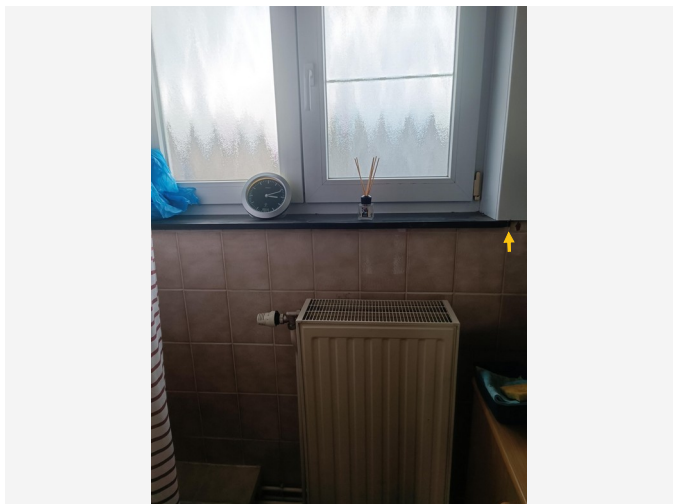
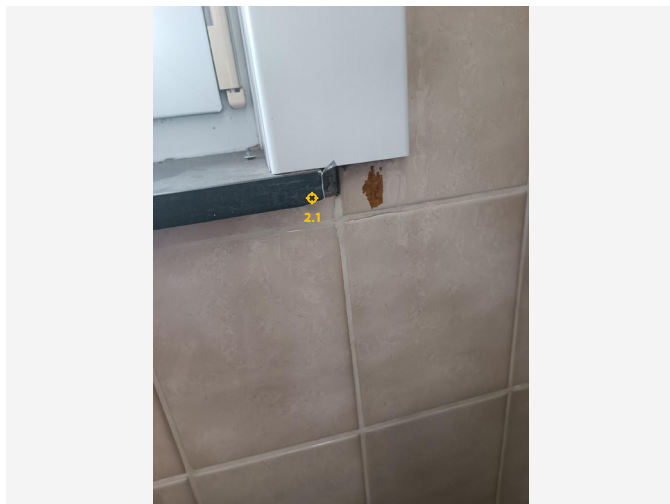
Het asbestmateriaal valt onder de mijlpaal van 2040.

Eindbeoordeling materiaalrisico	Zeer laag materiaalrisico en/of zeer lage kans op vezelvrijgave
---------------------------------	---

Gebondenheid	Categorie 1: hechtgebonden in oorsprong
Asbestsoort (vezeltype)	Alleen chrysotiel aanwezig
Asbestconcentratie	Laag (< 50%)
Afschermingsgraad van het gehele materiaal	Geheel of deels vrij aan de binnenlucht, maar geen contact met binnenluchtstromen
Toestand van het materiaal	Onbeschadigd, niet verweerd

#	Type	Referentie	Resultaat
2.1	Puntmonster	4	Chrysotiel

Beschrijving	Venstertabletten (masal)
Omgeving	Binnen
Primaire drager	Wandopening verticaal (raam, deur, ...)
Asbestmateriaal	Plaat, paneel, tablet - Generiek
Bindmiddel van asbestmateriaal	Cement
Gebondenheid op basis van bindmiddel	Hecht
Hoeveelheid (oppervlakte - dikte - aantal)	<ul style="list-style-type: none">• 0,40 m² - 1,00 cm - 1 stuk
Totaal volume	0,004 m ³
Eenvoudig bereikbaar	Ja
Bevestigingswijze	<ul style="list-style-type: none">• Verlijmd, ingegoten, versmeerd
Identificatiemethode	Een monstername door de asbestdeskundige met laboanalyse door een asbestlabo.
Destructieve handeling voor identificatie	Nee
Opmerking	<p>De vermelde oppervlaktes en volumes betreffen een beredeneerde raming.</p> <p>Er worden geen rechten verleend aan deze oppervlaktes/volumes.</p>

Zorgvuldig beheren

- Zorg voor een veilig beheer. Vermijd het beschadigen van het asbestmateriaal. Controleer de toestand jaarlijks op wijzigingen.

- Eenvoudige handelingen: mag via doe-het-zelf of door werknemer(s) met opleidingsattest eenvoudige handelingen
Eenvoudige handelingen via doe-het-zelf:

Bij het verwijderen van dorpels of tabletten waarin hechtgebonden asbest kan aanwezig zijn, moeten de werkzaamheden voorzichtig en stofarm uitgevoerd worden om blootstelling te beperken.

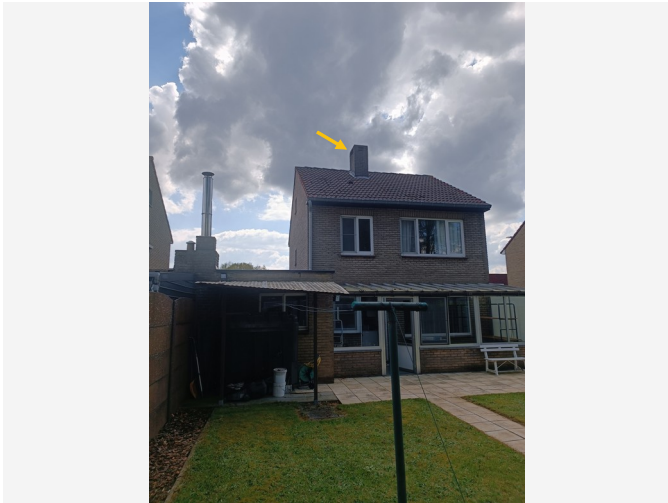
Situeringfoto

Tijdelijke beperking

Reden: Het te onderzoeken materiaal situeert zich hoger dan 3,50 m te rekenen vanaf een veilige ondergrond

Uitleg van de asbestdeskundige: Bij werken (dak of reiniging schouw) kan een stelling geplaatst worden, het is niet duidelijk of er asbestverdachte materialen aanwezig zijn in/rond de schouw.

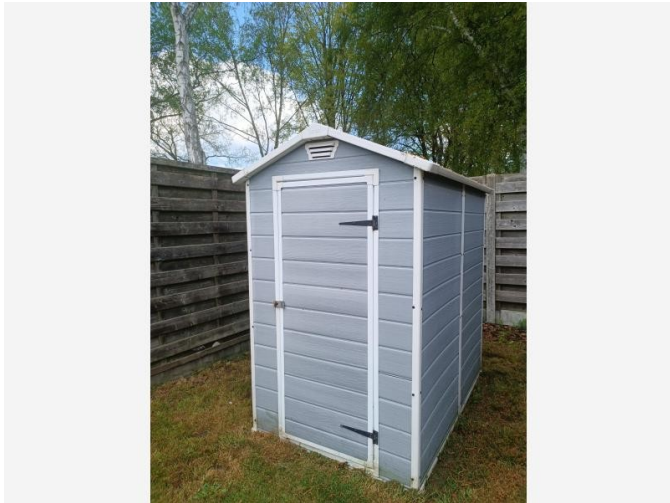
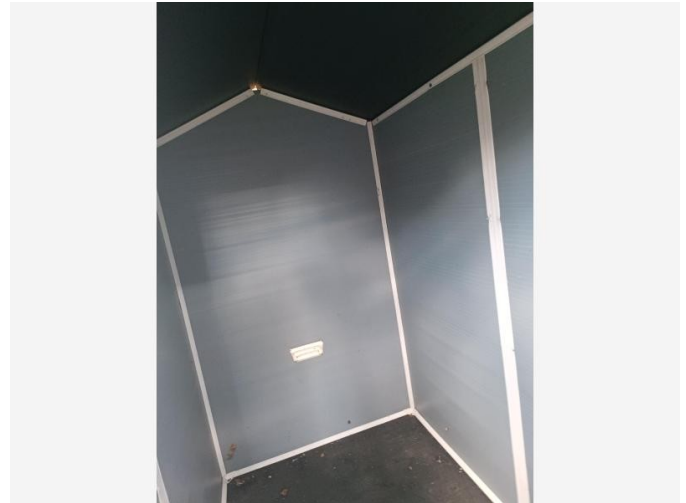
Het tuinhuisje bevat geen asbest verdachte materialen.

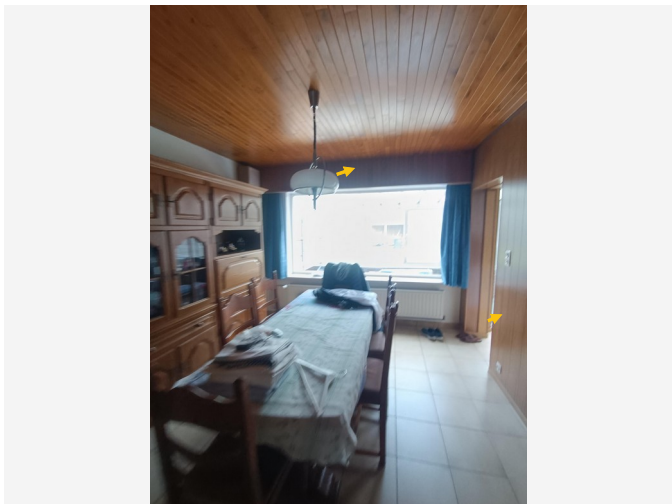
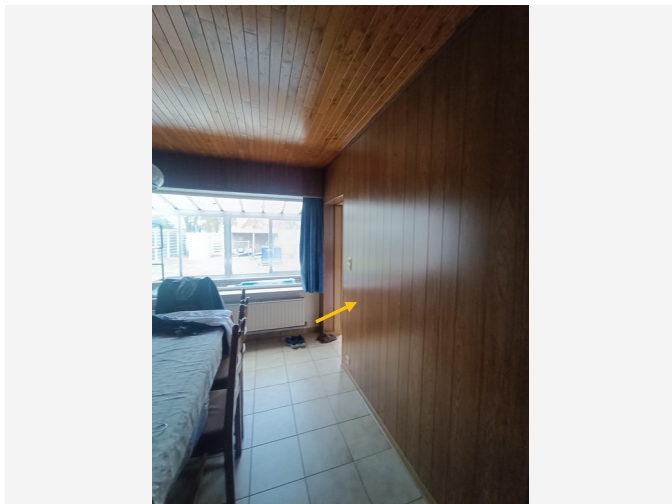
Verscheidene binnenwanden zijn afgewerkt met valse wanden in houten planchetten

Het is niet duidelijk of er pleisterwerk of asbest toepassingen aanwezig zijn achter/op deze valse wanden, het is aangewezen om bijkomend onderzoek uit te voeren bij werken.

Zonder destructieve handeling is het niet mogelijk om na te gaan of er asbesthoudende materialen aanwezig zijn achter de wand afwerking.

Als bij sloop of renovatie blijkt dat er achter deze wanden nog pleisterwerk of asbest verdachte toepassingen aanwezig zijn, moet dit bemonsterd worden.

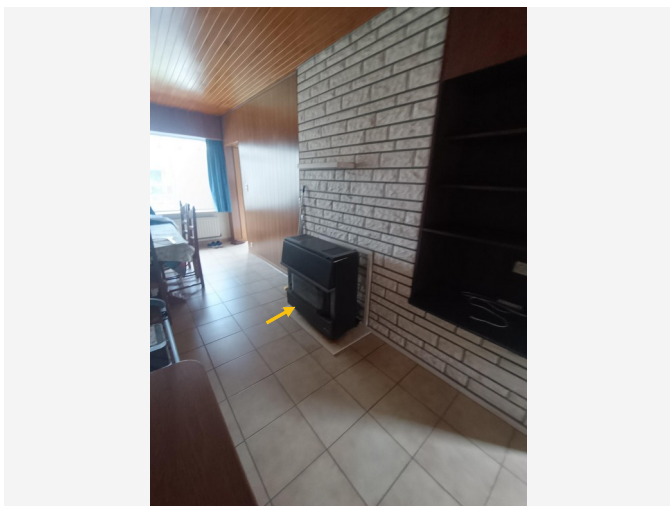
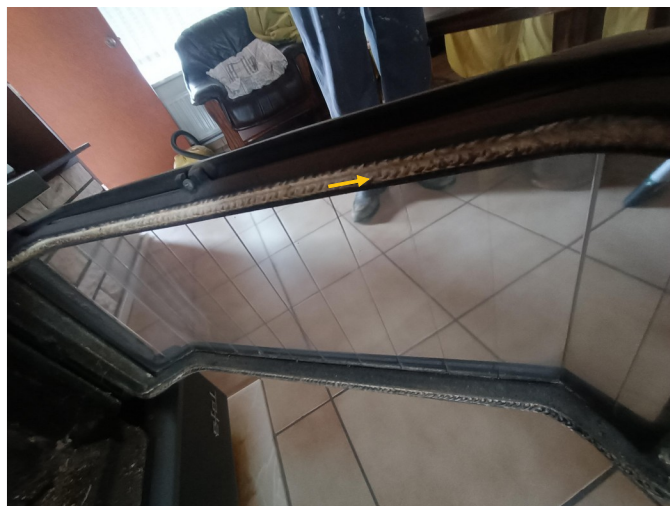
De koord werd visueel herkend als een synthetische koord en is niet asbesthoudend.

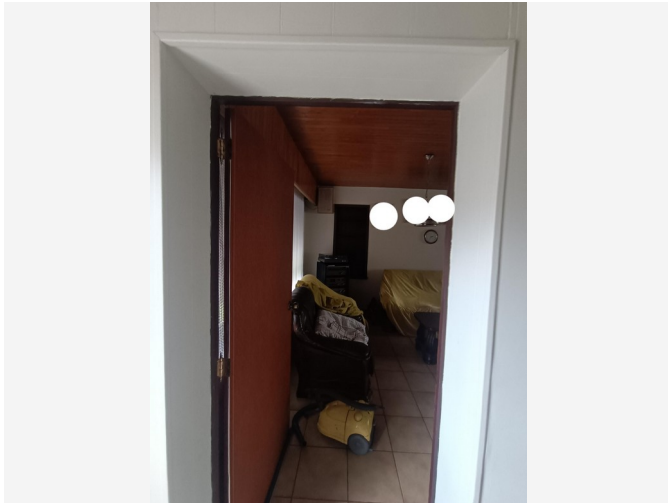
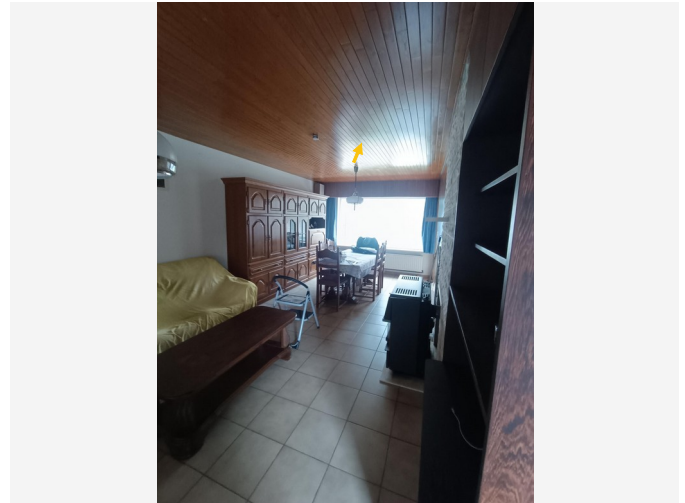
Verscheidene plafonds zijn afgewerkt met valse plafonds in plaatmateriaal.

Het is niet duidelijk of er pleisterwerk of ander verdacht asbestmateriaal aanwezig is achter / op deze valse plafonds, het is aangewezen om bijkomend onderzoek uit te voeren bij werken.

Het plafond bestaat uit PVC, piepschuim tegels en houten planchetten

Zonder destructieve handeling is het niet mogelijk om na te gaan of er asbesthoudende materialen aanwezig zijn achter de plafond afwerking.

Als bij sloop of renovatie blijkt dat er achter deze plafonds nog pleisterwerk of asbest verdachte toepassingen aanwezig zijn, moet dit bemonsterd worden.

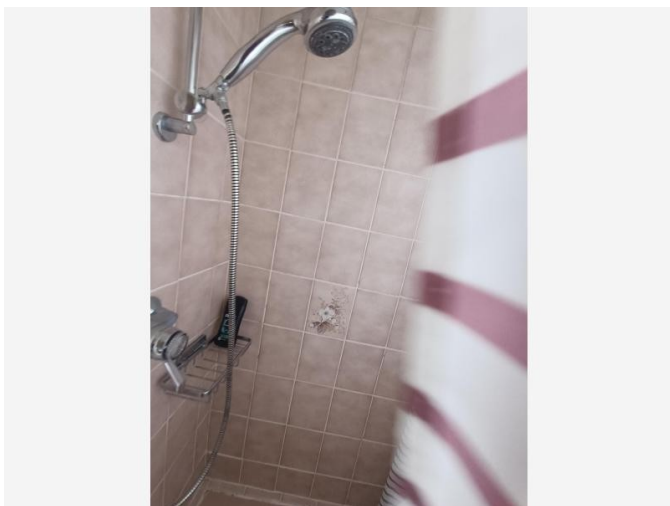
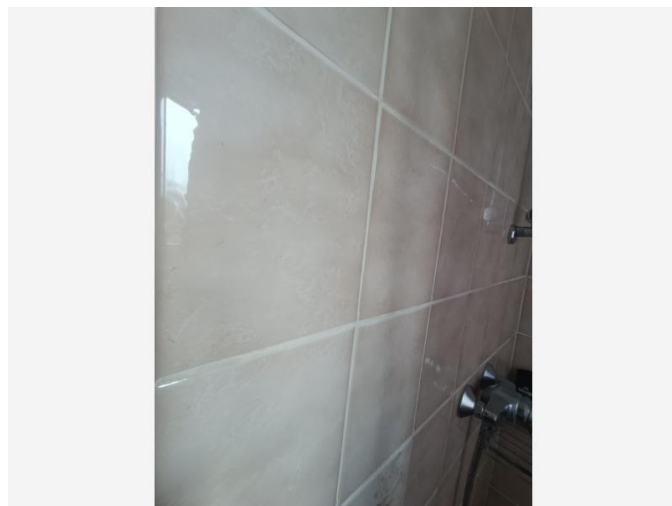
Volgens het inspectieprotocol is een staalname van de tegellijm vereist om te kunnen bevestigen dat deze niet asbesthoudend is.

Er waren geen facturen of andere bewijsstukken beschikbaar die aantonen dat de tegels na 2001 werden geplaatst. Daarnaast waren er geen zichtbare beschadigingen aan de wandtegels, waardoor een visuele inspectie van de lijm niet mogelijk was.

Om hierover zekerheid te verkrijgen, wordt aanbevolen om bij eventuele renovatiewerken aan de tegels een bijkomend onderzoek en staalname van de lijm uit te voeren.

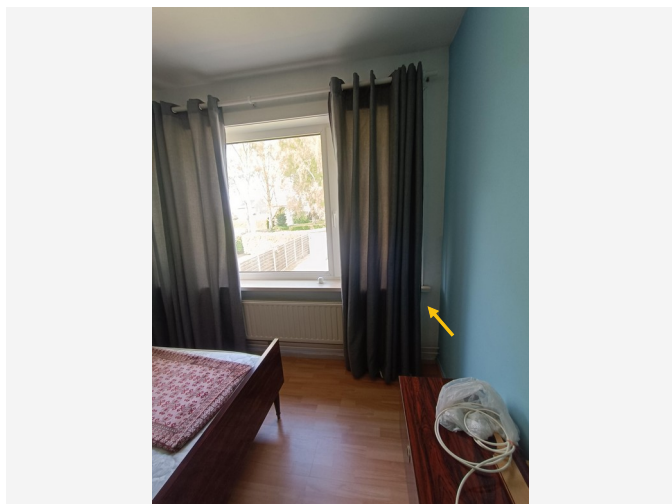
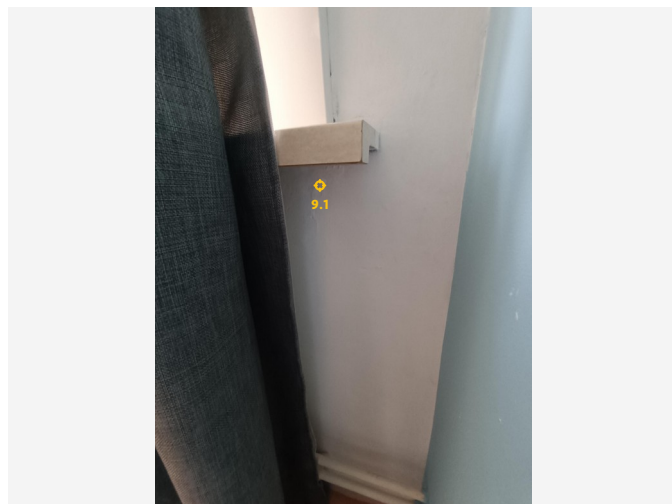
Fiche 9: Pleisterwerk muur

Geen asbest

#	Type	Referentie	Resultaat
9.1	Mengmonster	1	Geen asbest

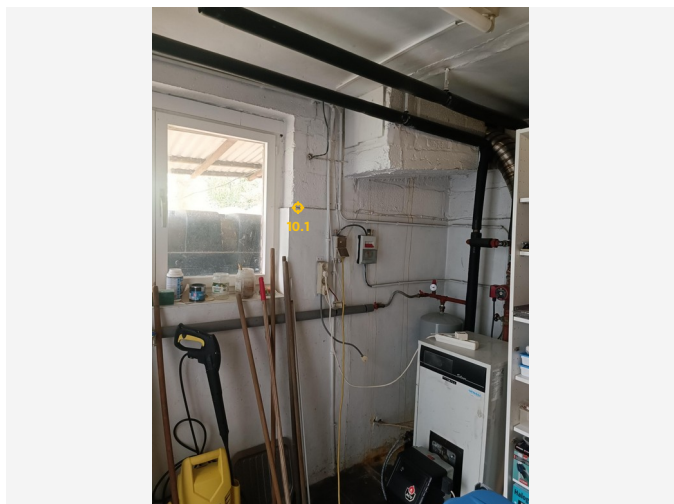
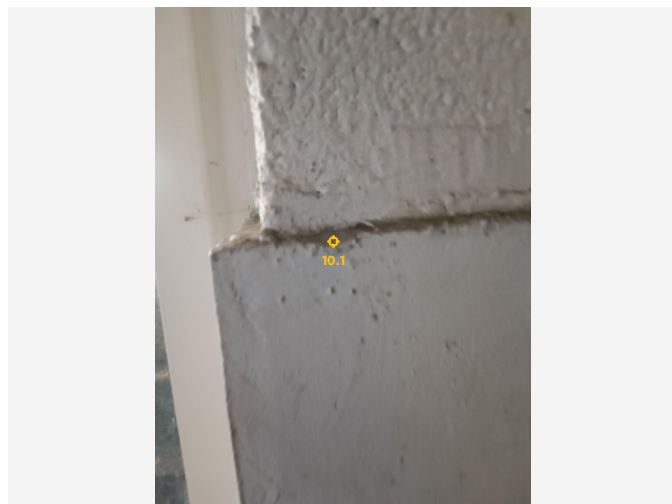
Geen asbest

#	Type	Referentie	Resultaat
10.1	Mengmonster	3	Geen asbest

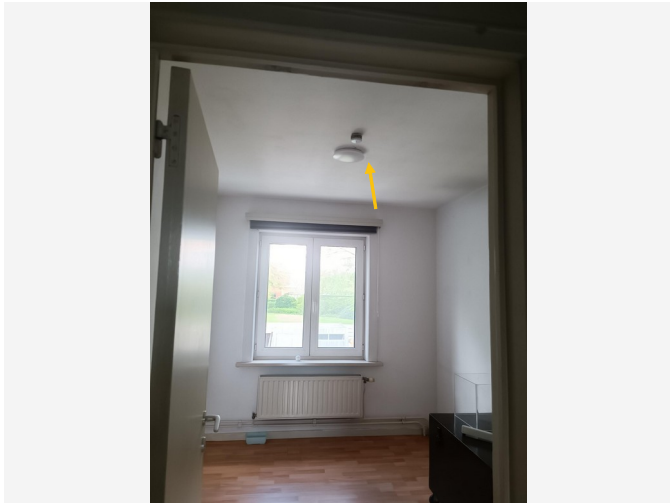
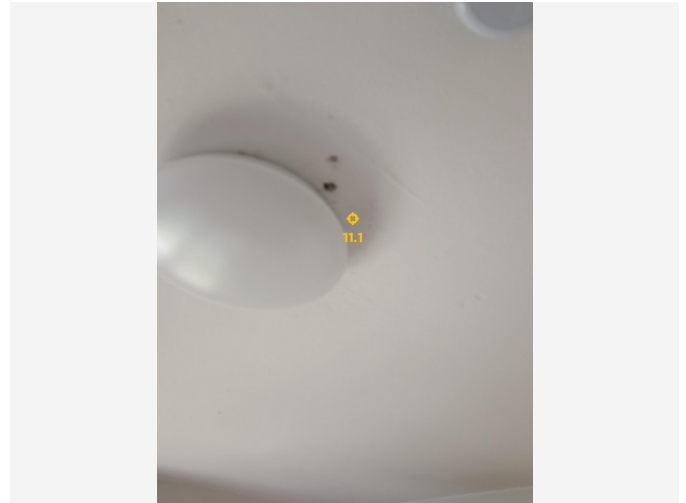
Fiche 11: Pleisterwerk plafond

Geen asbest

#	Type	Referentie	Resultaat
11.1	Mengmonster	2	Geen asbest
