Asbestinventarisatetest

Albert I laan 53, 3582 Beringen

Attestnummer : 20240306-000417.000

Asbestveilig

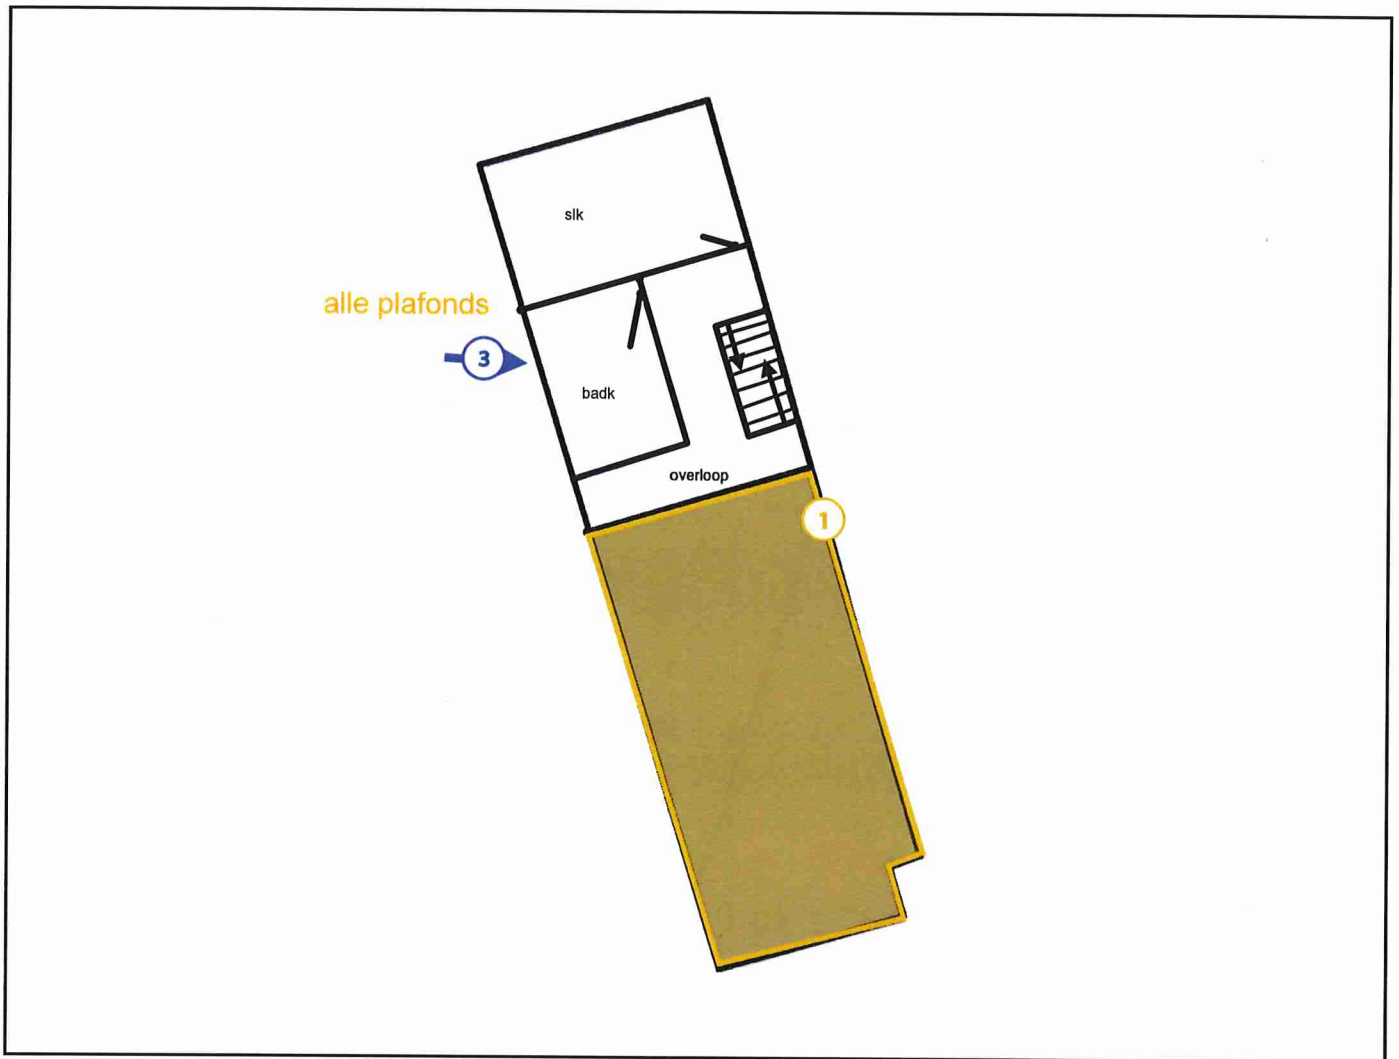
Plan 1.2: eerste verdieping

Beschrijving	Type	Actie
1. Roofing	Asbestmateriaal	Zorgvuldig beheren
3. plafonds	Advies	-

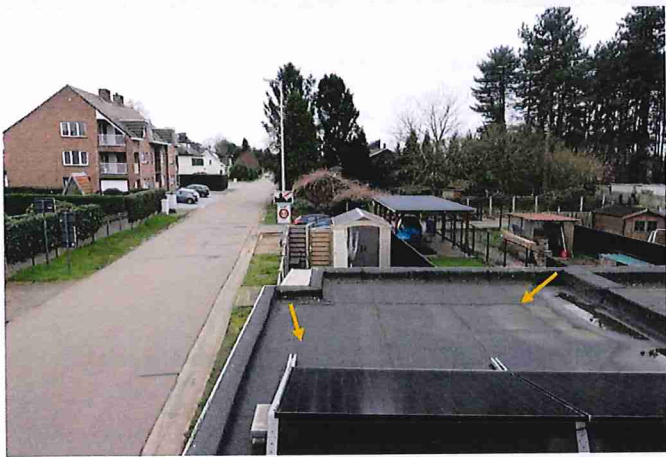
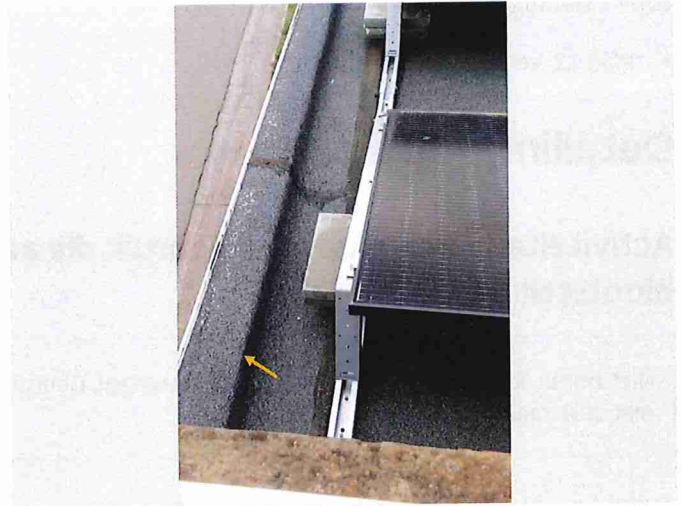
Het asbestmateriaal valt onder de mijlpaal van 2040.

Eindbeoordeling materiaalrisico	Zeer laag materiaalrisico en/of zeer lage kans op vezelvrijgave
---------------------------------	---

Beschrijving	Roofing
Omgeving	Buiten
Primaire drager	Plat dak
Asbestmateriaal	Dak- en gevelbekleding - Roofing
Bindmiddel van asbestmateriaal	Bitumen (roofing, teer, asfalt)

Gebondenheid op basis van bindmiddel	Hecht
Hoeveelheid (oppervlakte - aantal)	• 24,00 m ² - 1 stuk
Totale oppervlakte	24,00 m ²
Eenvoudig bereikbaar	Ja
Bevestigingswijze	• Verlijmd, ingegoten, versmeerd
Identificatiemethode	Vaststelling zonder monstername Motivatie: Groot risico op structurele gevolgschade (lekschade, werking installatie,...)
Destructieve handeling voor identificatie	Nee
Opmerking	De hoeveelheden zijn ter indicatie. Aan vermelde afmetingen/hoeveelheden of gewicht kunnen geen rechten worden ontleend. De roofing moeten we als verplicht asbestverdacht beschouwen. Om de aanwezigheid van asbest uit te sluiten is een laboanalyse nodig. Aangezien we dan een monster moeten nemen tot op de vaste drager is kans op lekken achteraf zeer groot. Daarom is het beter de analyse te laten doen wanneer er werken aan het dak moeten gebeuren.

- Zorg voor een veilig beheer. Vermijd het beschadigen van het asbestmateriaal. Controleer de toestand jaarlijks op wijzigingen.

- Eenvoudige handelingen: mag via doe-het-zelf of door werknemer(s) met opleidingsattest eenvoudige handelingen
Gelet op de bevestigingsmethode roofing is verwijdering zonder beschadiging moeilijk uit te voeren. De verwijderstechniek te bepalen met de asbestverwijderaar/ dakwerker met opleidingscertificaat.

Monstername voorafgaand aan toekomstige dakwerken is aangewezen om de aanwezigheid van asbest te bevestigen/uit te sluiten.

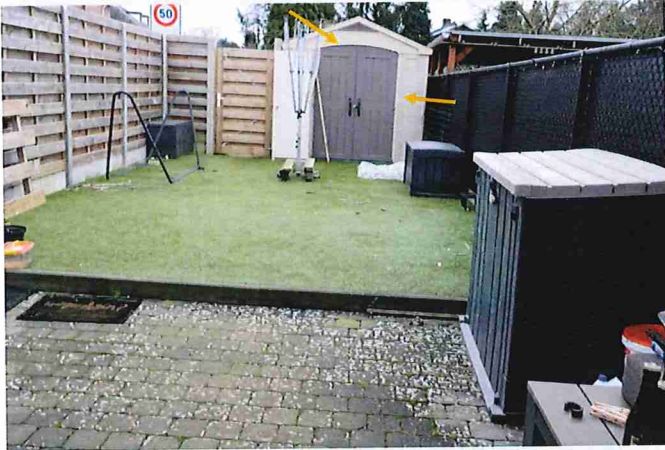
Fiche 2: Plastic tuinberging

Kunststof tuinberging. Er werden geen asbestverdachte materialen aangetroffen tijdens de inspectie.

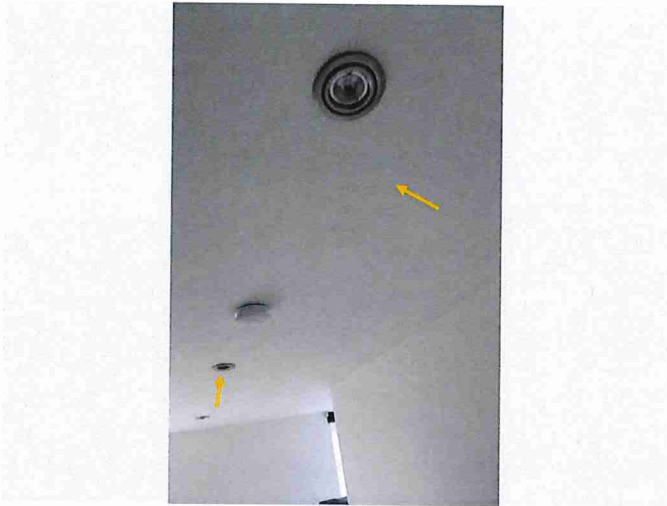
De aangetroffen plafonds zijn opgetrokken uit gypoc. Dit is geen asbestverdacht materiaal.

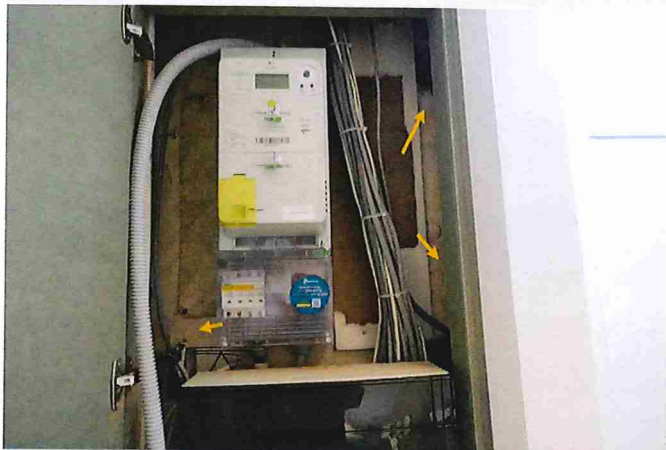
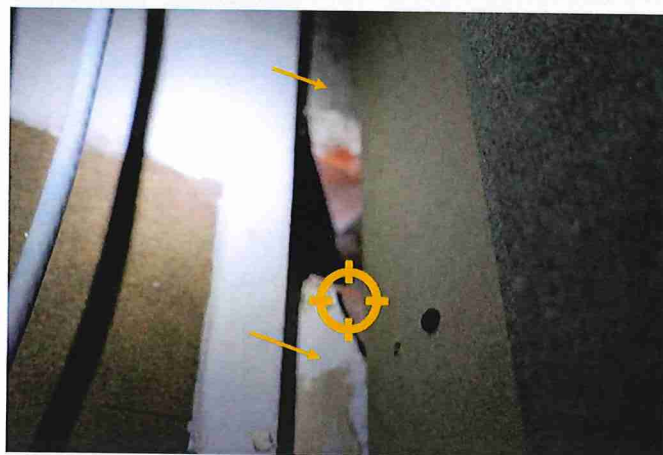
Fiche 4: pleisterwerk muren

Geen asbest

#	Type	Referentie	Resultaat
4.1	Mengmonster	3582ALBI53-M1	Geen asbest

Bindmiddel van materiaal	Gips - kalk
Gebondenheid op basis van bindmiddel	Niet-hechtgebonden
Hoeveelheid (oppervlakte - dikte - aantal)	• 1,00 m ² - 1,00 cm - 1 stuk
Totaal volume	0,01 m ³
Identificatiemethode	Vaststelling met monstername
Destructieve handeling voor identificatie	Nee
Opmerking	<p>De hoeveelheden zijn ter indicatie. Aan vermelde afmetingen/hoeveelheden of gewicht kunnen geen rechten worden ontleend.</p> <p>De woning werd in 2012 volledig gestript en gerenoveerd. Er werden overal gyprocplaten aangebracht. Op de plaats waar origineel pleisterwerk aangetroffen werd (elektriciteitskast) werd een monster genomen, dit kan geëxtrapoleerd worden naar eventuele rest pleisterwerk dat mogelijk nog achter de gyproc wanden aanwezig is.</p>
