Asbestinventarisatetest

Nachtegaalstraat 4, 3582 Beringen

Attestnummer : 20260617-000381.000

Uitgegeven op : 17.06.2026

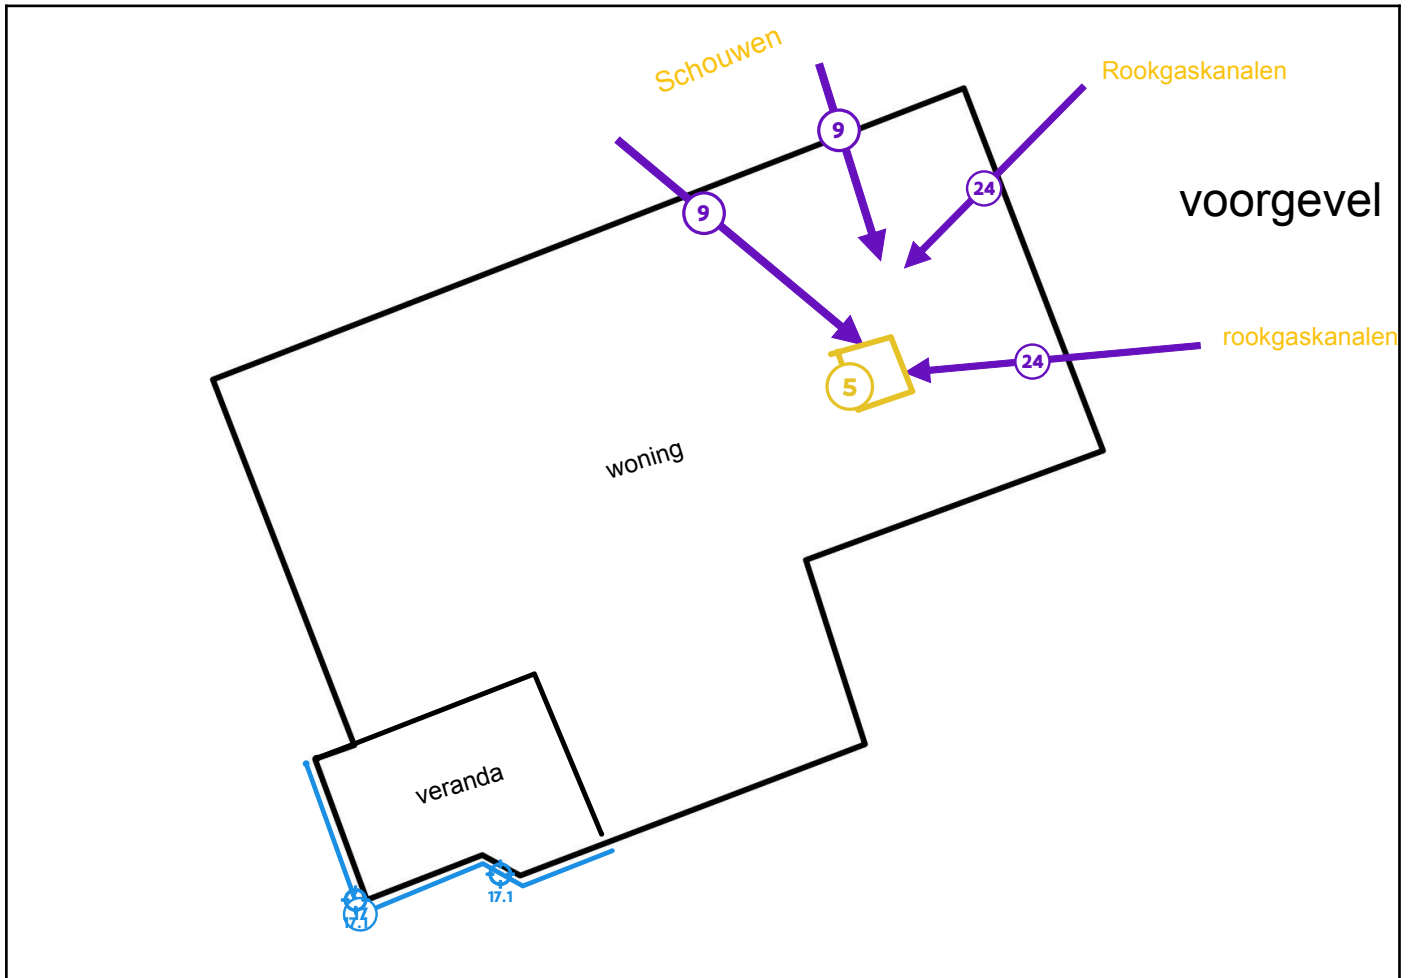
Plan 1.5: Woning + veranda : div

Beschrijving	Type	Actie
5. cementering schouw achtergevel (niet bereikbaar voor staalname)	Asbestmateriaal	Zorgvuldig beheren
9. Schouw	Beperking	-
17. Cementering buiten (met staalname)	Geen asbest	-
17.1 Code: Cementering gevel	Mengmonster	-
24. rookgaskanalen (niet verdacht)	Overige ruimte of materiaal	-

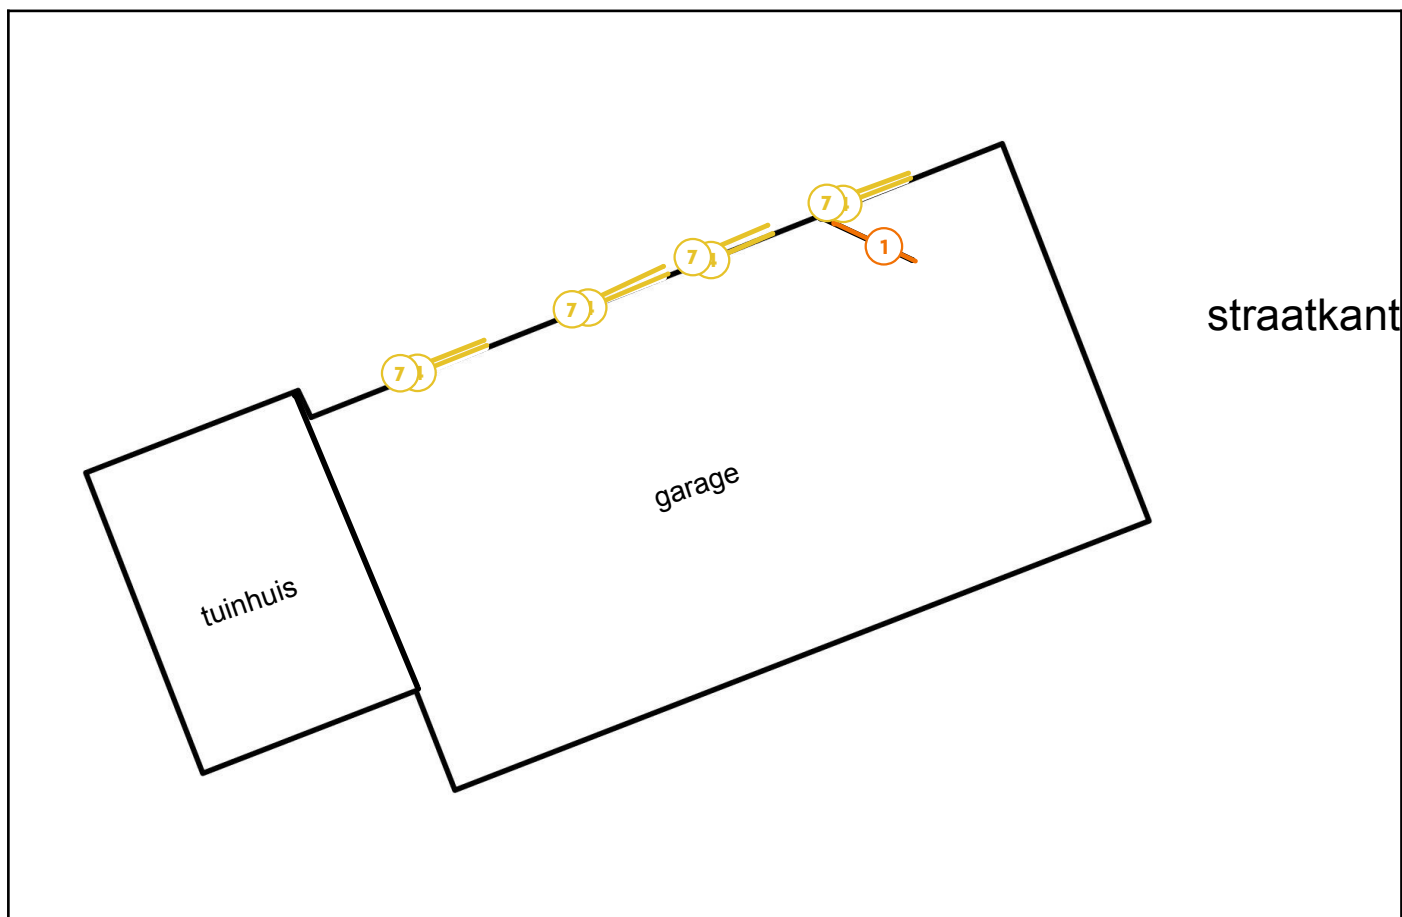
Plan 2.4: Garage + tuinhuis : div

Beschrijving	Type	Actie
1. Glasal - garage	Asbestmateriaal	Verwijderen
4. Kit kozijn-glas (garage)	Asbestmateriaal	Zorgvuldig beheren
7. Kit kozijn-muur - garage	Asbestmateriaal	Zorgvuldig beheren

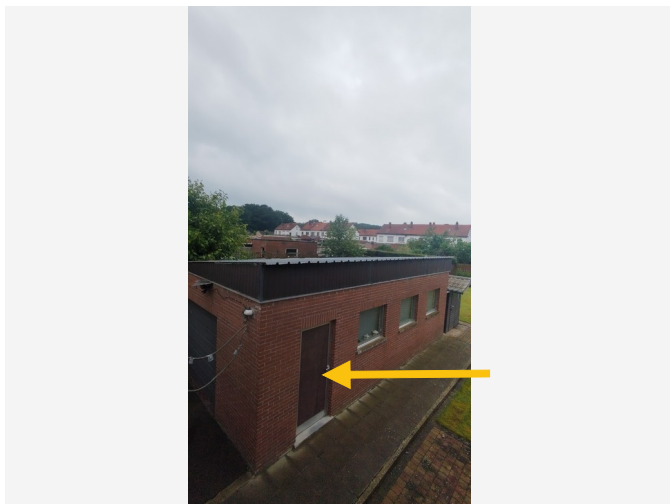
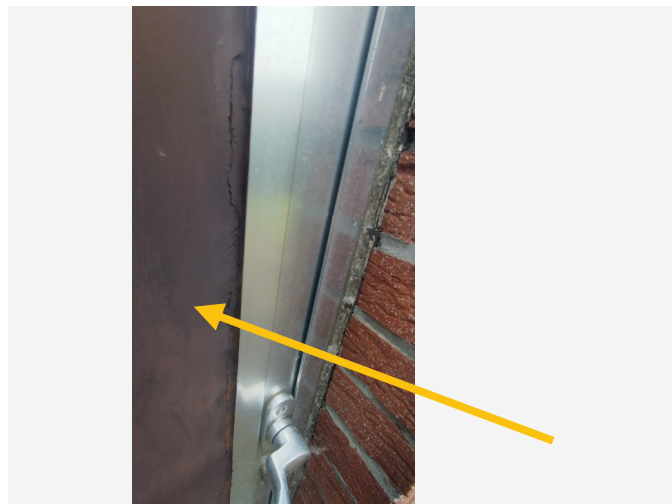
Het asbestmateriaal valt onder de mijlpaal van 2040.

Verwijderen

Eindbeoordeling materiaalisico	Verhoogd materiaalisico en/of verhoogde kans op vezelvrijgave
--------------------------------	---

Beschrijving	Glasal - garage
Omgeving	Grenst aan binnen- en buitenlucht
Primaire drager	Wandopening verticaal (raam, deur, ...)
Asbestmateriaal	Plaat, paneel, tablet - Geëmailleerd, type Glasal
Bindmiddel van asbestmateriaal	Cement
Gebondenheid op basis van bindmiddel	Hecht
Hoeveelheid (oppervlakte - dikte - aantal)	• 1,00 m ² - 0,50 cm - 1 stuk
Totaal volume	0,005 m ³
Eenvoudig bereikbaar	Ja
Bevestigingswijze	• Geklemd
Identificatiemethode	De asbestdeskundige beoordeelt het materiaal als asbestverdacht en dus asbesthoudend, en dit zonder monsternamen. Motivatie: De opdrachtgever weigert om het materiaal te laten bemonsteren.
Destructieve handeling voor identificatie	Nee
Opmerking	De platen zijn visueel /auditief als asbestverdacht beschouwd. Er werd geen staalname uitgevoerd wegens kans op breukvlakken. De vermelde oppervlaktes, diktes, gewichten en volumes betreffen een beredeneerde schatting. Er worden geen rechten verleend aan deze oppervlaktes/diktes/volumes.

- Zorg voor een veilig beheer. Vermijd het beschadigen van het asbestmateriaal. Controleer de toestand jaarlijks op wijzigingen.
- Voer bijkomende staalname(s) uit.

- Eenvoudige handelingen: mag via doe-het-zelf of door werknemer(s) met opleidingsattest eenvoudige handelingen
Mag verwijderd worden via EH via doe-het zelf :

Standaard dragen van de nodige wegwerp beschermingsmiddelen FFP 3 masker , handschoenen en tyvec CAT III type 5-6 , afwasbaar schoeisel Fixeer de platen , maak de platen voorzichtig los zonder te breken , verpak dubbel met plastic folie , luchtdicht verpakken en afvoeren naar een plaatselijk containerpark als hechtgebonden afval. Voor hechtgebonden toepassingen: Bij verwijdering door doe-het-zelf moet men dit afval dubbel en luchtdicht verpakt aandienen bij het gemeentelijk recyclagepark. Men raadpleegt best op voorhand de voorwaarden van het recyclagepark.

EH opgeleid personeel 8 u basis . Bij vervangen van de ramen kunnen de panelen mee verwijderd worden door de plaatsers van nieuw raamwerk. Alle werknemer(s) moeten wel beschikken over een opleidingsattest eenvoudige handelingen 8u. Raam/deur kader stofvrij maken dmv hepa stofzuiger met absoluutfilter Zie ook link Zie <https://ovam.vlaanderen.be/wie-mag-wat-verwijderen>
<https://ovam.vlaanderen.be/voorzorgsmaatregelen-bij-asbestverwijdering>
<https://ovam.vlaanderen.be/asbestafval-afvoeren> Zie ook wetgevend kader (website van de OVAM en CODEX boek VI titel 3). [http://werk.belgie.be/sites/default/files/content/documents/Welzijn op het werk/Regelgeving/Codex boek VI titel 3 Asbest.pdf](http://werk.belgie.be/sites/default/files/content/documents/Welzijn%20op%20het%20werk/Regelgeving/Codex%20boek%20VI%20titel%203%20Asbest.pdf) methodiek verwijderingsmethodes worden achteraan in het attest verder toegelicht.

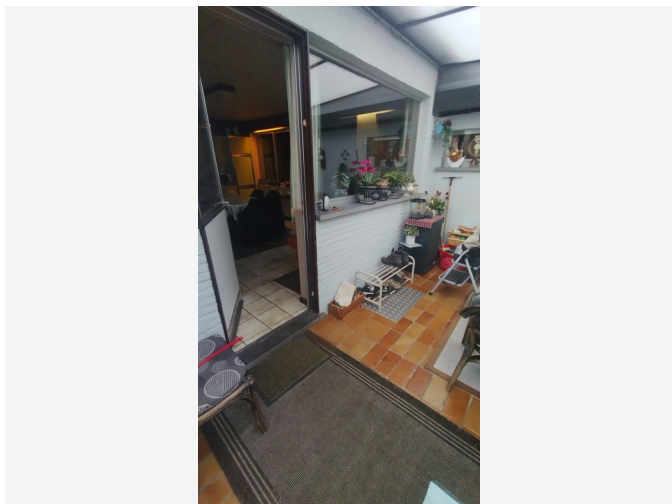
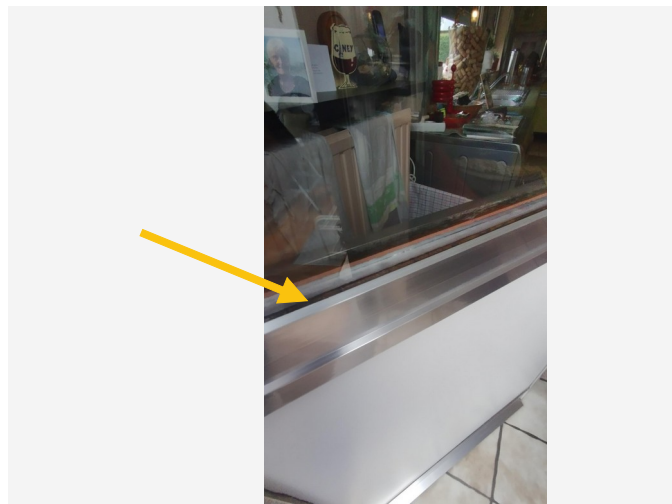
Het asbestmateriaal valt onder de mijlpaal van 2040.

Zorgvuldig beheren

Laag materiaalrisico en/of verlaagde kans op vezelvrijgave

Beschrijving	Kit kozijn-glas (woning)
Omgeving	Grenst aan binnen- en buitenlucht
Primaire drager	Wandopening verticaal (raam, deur, ...)
Asbestmateriaal	In-situ afwerkingslagen - Pasta, stopverf, voegsel, stopsel, vulsel, mastiek, kitten, ...
Bindmiddel van asbestmateriaal	Kitten, mastiek, pasta
Gebondenheid op basis van bindmiddel	Hecht
Hoeveelheid (lengte - aantal)	<ul style="list-style-type: none"> • 120,00 m - 1 stuk
Totale lengte	120,00 m
Eenvoudig bereikbaar	Ja
Bevestigingswijze	<ul style="list-style-type: none"> • Verlijmd, ingegoten, versmeerd
Identificatiemethode	<p>De asbestdeskundige beoordeelt het materiaal als asbestverdacht en dus asbesthoudend, en dit zonder monstername.</p> <p>Motivatie: De opdrachtgever weigert om het materiaal te laten bemonsteren.</p>
Destructieve handeling voor identificatie	Nee
Opmerking	Notitie hoeveelheden betreft +/- 120 lm Het gewicht en lm is een bereedeneerde schatting. Er worden geen rechten verleend aan deze oppervlaktes. De dikte is een schatting die voorkomt uit de monsterplaatsen en is daarom niet altijd representatief.

- Zorg voor een veilig beheer. Vermijd het beschadigen van het asbestmateriaal. Controleer de toestand jaarlijks op wijzigingen.
- Voer bijkomende staalname(s) uit.

- Eenvoudige handelingen: mag via doe-het-zelf of door werknemer(s) met opleidingsattest eenvoudige handelingen
Kit aluminium ramen: Wordt sterk afgeraden deze toepassing via doe-het zelf te verwijderen omwille van reële kans op vezelvrijgave. Verwijdering doe het zelf en EH opgeleid personeel: De toepassing extra fixeren en losbeitelen Standaard dragen van de nodige wegwerp beschermingsmiddelen FFP 3 masker, handschoenen en tyvec CAT III type 5-6, afspoelbaar schoeisel

De toepassing extra fixeren en losbeitelen, verpakken in dubbel plastic afvalzakken, luchtdicht afsluiten en afvoeren naar een plaatselijk containerpark als asbesthoudend afval Voor hechtgebonden toepassingen: Bij verwijdering door doe-het-zelf moet men dit afval dubbel en luchtdicht verpakt aandienen bij het gemeentelijk recyclagepark. Men raadpleegt best op voorhand de voorwaarden van het recyclagepark.

Voor afdichtingsmateriaal tussen glas en schrijnwerk is het aangeraden dat het raam (kozijn, glas en afdichtingsmateriaal) in zijn geheel verwijderd wordt.

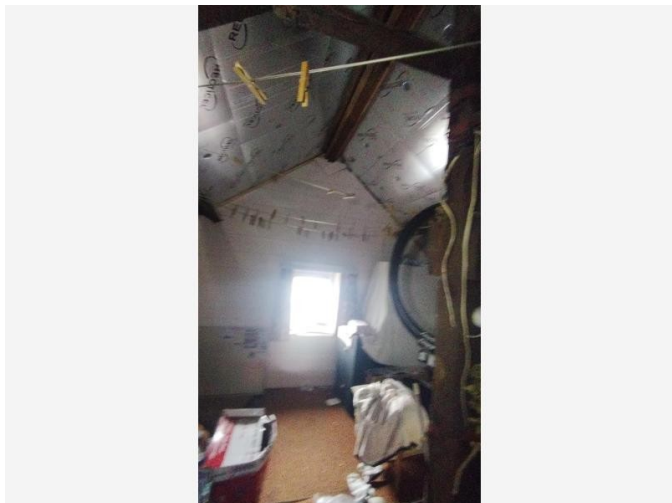
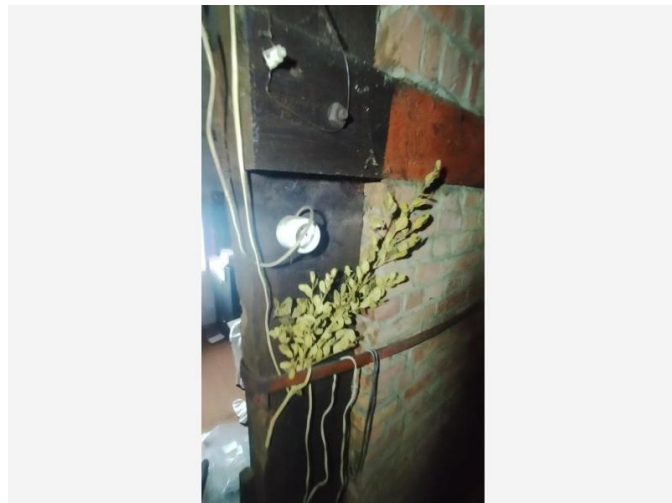
Fiche 3: Bakeliet toep.(schakelaars-stopcontact.-verdeel dozen-radiator knoppen)

Het asbestmateriaal valt onder de mijlpaal van 2040.

Zorgvuldig beheren

Eindbeoordeling materiaalrisico	Laag materiaalrisico en/of verlaagde kans op vezelvrijgave
---------------------------------	--

Beschrijving	Bakeliet toep.(schakelaars-stopcontact.-verdeeldozen-radiatorknoppen)
Omgeving	Binnen
Primaire drager	Communicatie en elektrische infrastructuur en uitrusting
Asbestmateriaal	Plaat, paneel, tablet - Type Bakeliet
Bindmiddel van asbestmateriaal	Kunststof of -hars
Gebondenheid op basis van bindmiddel	Hecht
Hoeveelheid (oppervlakte - dikte - aantal)	<ul style="list-style-type: none"> • 0,10 m² - 0,50 cm - 1 stuk
Totaal volume	< 0,001 m ³
Eenvoudig bereikbaar	Ja
Bevestigingswijze	<ul style="list-style-type: none"> • Geschroefd
Identificatiemethode	<p>De asbestdeskundige beoordeelt het materiaal als asbestverdacht en dus asbesthoudend, en dit zonder monstername.</p> <p>Motivatie: De monstername brengt andere schade aan dan schade die inherent is aan de monstername.</p>
Destructieve handeling voor identificatie	Nee
Opmerking	<p>Het is moeilijk te bepalen of de bakeliettoepassingen in de woning ook effectief asbesthoudend zijn (het kan ook gaan om de asbestvrije variant). (4x)</p> <p>Er werd geen monster genomen owv beschadiging aan een elektrisch gerelateerde toepassing, extra controle bij verwijdering van het verdacht materiaal.</p>

- Zorg voor een veilig beheer. Vermijd het beschadigen van het asbestmateriaal. Controleer de toestand jaarlijks op wijzigingen.
- Voer bijkomende staalname(s) uit.

- Eenvoudige handelingen: mag via doe-het-zelf of door werknemer(s) met opleidingsattest eenvoudige handelingen
Schakelaars, stopcontacten en andere gelijkaardige toepassingen kunnen eenvoudig losgeschroefd worden --> EH doe-het-zelf. Afgesloten of verzegelde kast --> EH opgeleid techniker personeel 8u basisopleiding asbest. Voor elektrische infrastructuur en uitrusting dient u vooraleer men deze toepassing gaat bevochtigen de elektriciteit af te sluiten (zoniet elektrocutie-/brandgevaar). standaard dragen van de nodige wegwerp beschermingsmiddelen FFP 3 masker , handschoenen en tyvec CAT III type 5-6 , afspoelbaar schoeisel Losschroeven en dubbel verpakken in plastic , sluit luchtdicht af en breng dit als hechtgebonden afval naar een plaatselijk containerpark. Voor hechtgebonden toepassingen: Bij verwijdering door doe-het-zelf moet men dit afval dubbel en luchtdicht verpakt aandienen bij het gemeentelijk recyclagepark. Men raadpleegt best op voorhand de voorwaarden van het recyclagepark.

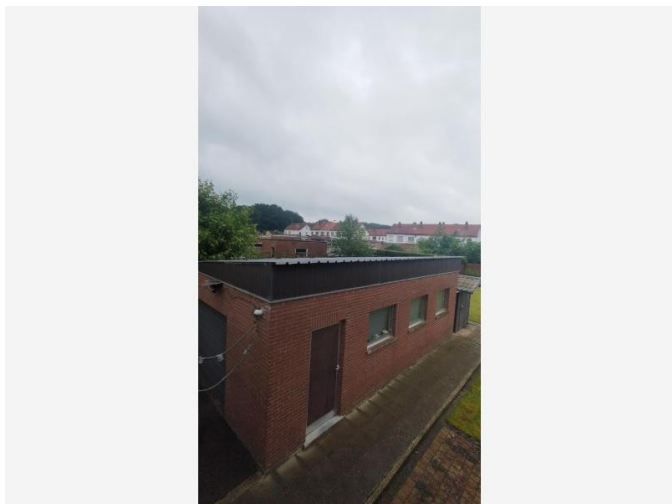
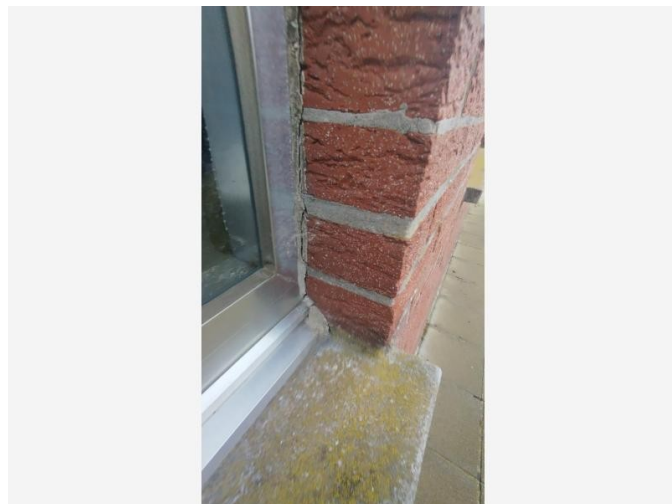
Het asbestmateriaal valt onder de mijlpaal van 2040.

Zorgvuldig beheren

- Zorg voor een veilig beheer. Vermijd het beschadigen van het asbestmateriaal. Controleer de toestand jaarlijks op wijzigingen.
- Voer bijkomende staalname(s) uit.

- Eenvoudige handelingen: mag via doe-het-zelf of door werknemer(s) met opleidingsattest eenvoudige handelingen
Kit aluminium ramen: Wordt sterk afgeraden deze toepassing via doe-het zelf te verwijderen omwille van reële kans op vezelvrijgave. Verwijdering doe het zelf en EH opgeleid personeel: De toepassing extra fixeren en losbeitelen Standaard dragen van de nodige wegwerp beschermingsmiddelen FFP 3 masker, handschoenen en tyvec CAT III type 5-6, afspoelbaar schoeisel

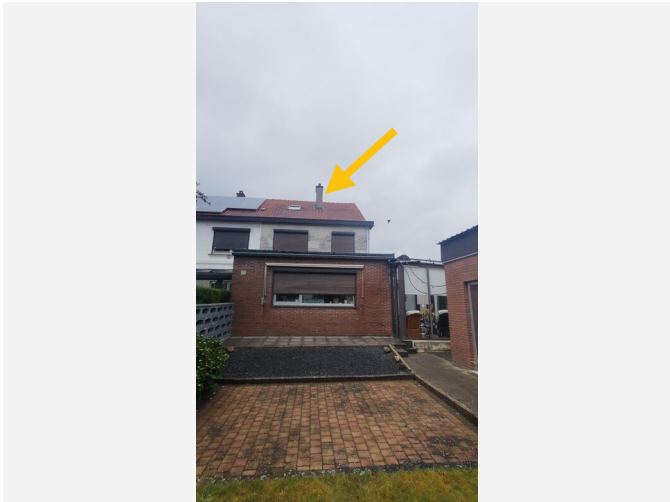
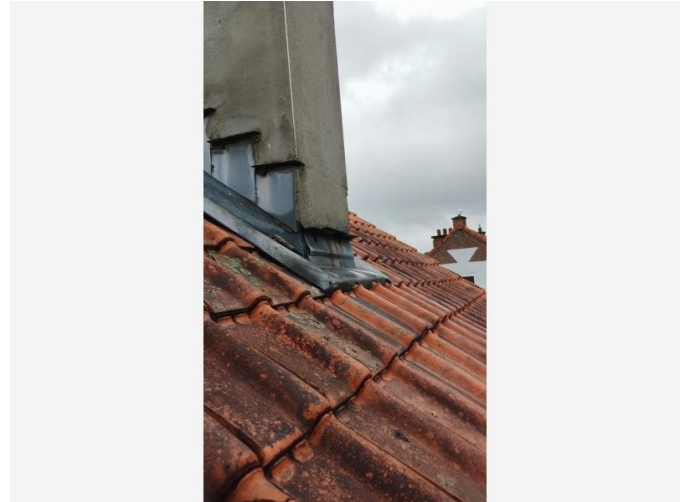
Fiche 5: cementering schouw achtergevel (niet bereikbaar voor staalname)

Beschrijving	cementering schouw achtergevel (niet bereikbaar voor staalname)
Omgeving	Buiten
Primaire drager	HVAC infrastructuur en uitrusting
Asbestmateriaal	In-situ afwerkingslagen - Crepi
Bindmiddel van asbestmateriaal	Cement
Gebondenheid op basis van bindmiddel	Hecht
Hoeveelheid (oppervlakte - aantal)	<ul style="list-style-type: none">• 0,50 m² - 1 stuk
Totale oppervlakte	0,50 m ²
Eenvoudig bereikbaar	Ja
Bevestigingswijze	<ul style="list-style-type: none">• Verlijmd, ingegoten, versmeerd
Identificatiemethode	<p>De asbestdeskundige beoordeelt het materiaal als asbestverdacht en dus asbesthoudend, en dit zonder monstername.</p> <p>Motivatie: Er is een onderzoeksbeperking die monstername verhindert; De ruimte of het materiaal bevindt zich hoger dan 3,5 meter vanaf een vaste ondergrond.</p>
Destructieve handeling voor identificatie	Nee
Opmerking	<p>Volgens het inspectieprotocol is een monstername van cementering verplicht om dit te identificeren als niet-asbesthoudend.</p> <p>De toepassing is niet bereikbaar voor monstername. De toepassing blijft asbestverdacht.</p> <p>De vermelde oppervlaktes en volumes betreffen een beredeneerde schatting. Er worden geen rechten verleend aan deze oppervlaktes/volumes.</p>

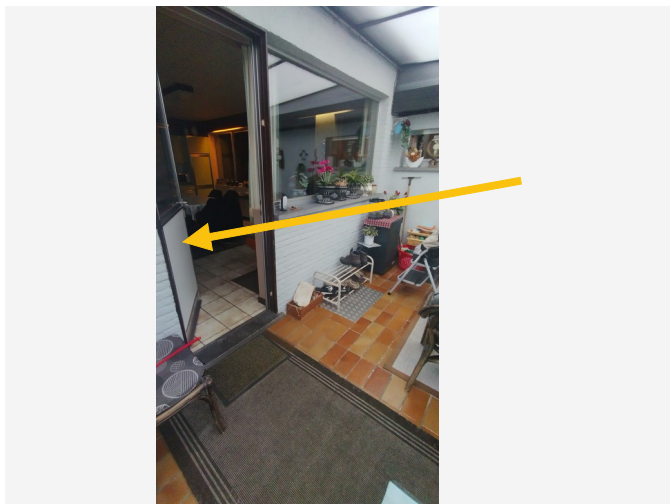
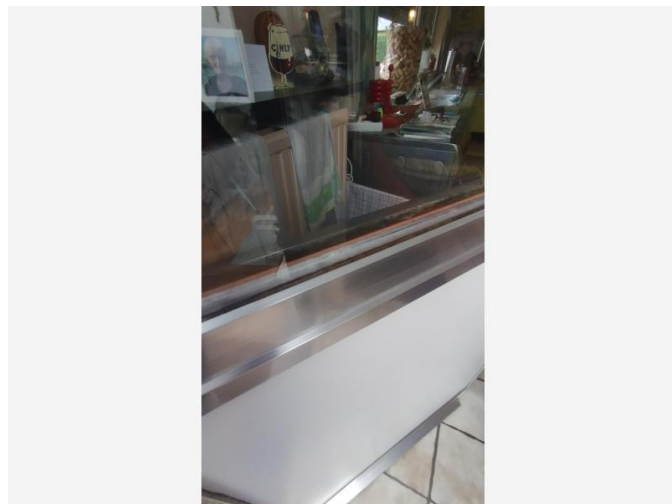
Beschrijving	Glasal (woning)
Omgeving	Binnen
Primaire drager	Wandopening verticaal (raam, deur, ...)
Asbestmateriaal	Plaat, paneel, tablet - Geëmailleerd, type Glasal
Bindmiddel van asbestmateriaal	Cement
Gebondenheid op basis van bindmiddel	Hecht
Hoeveelheid (oppervlakte - dikte - aantal)	<ul style="list-style-type: none"> • 1,00 m² - 0,50 cm - 1 stuk
Totaal volume	0,005 m ³
Eenvoudig bereikbaar	Ja
Bevestigingswijze	<ul style="list-style-type: none"> • Geklemd
Identificatiemethode	<p>De asbestdeskundige beoordeelt het materiaal als asbestverdacht en dus asbesthoudend, en dit zonder monstername.</p> <p>Motivatie: De monstername brengt andere schade aan dan schade die inherent is aan de monstername.</p>
Destructieve handeling voor identificatie	Nee
Opmerking	<p>De platen zijn visueel /auditief als asbestverdacht beschouwd. Er werd geen staalname uitgevoerd wegens kans op breukvlakken.</p> <p>De vermelde oppervlaktes, diktes, gewichten en volumes betreffen een beredeneerde schatting. Er worden geen rechten verleend aan deze oppervlaktes/diktes/volumes.</p>

Mag en wil uzelf verwijderen: Zorg er dan voor dat: -u zich vooraf goed informeert op www.asbestinfo.be -u zich beschermt met een FFP3 mondmasker, wegwerphandschoenen, wegwerpoveral Cat III type 5-6, afspoelbaar schoeisel -er geen minderjarigen of derden aanwezig zijn -u beschikt over PE-folie en zakken om loskomende deeltjes en het afval op te vangen en te verpakken -u beschikt over een vernevelaar (water) of fixeermiddel om het abestmateriaal te bevochtigen tijdens de volledige duur van de werken -u weet hoe u asbestmateriaal veilig kan demonteren zonder stof of breuken -u beschikt over natte doeken om eventuele resten en stof weg te nemen

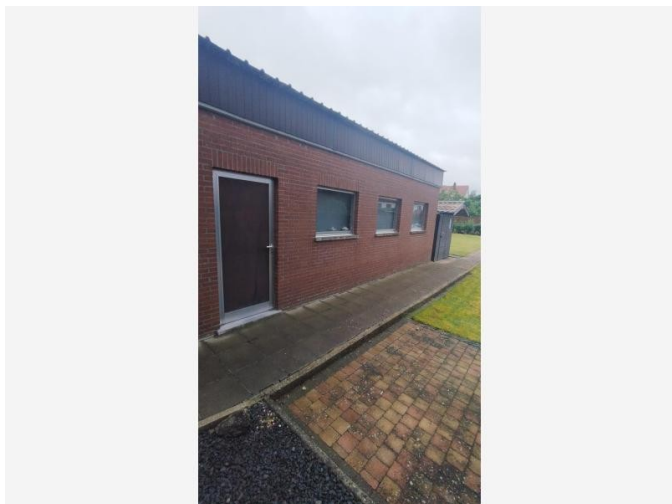
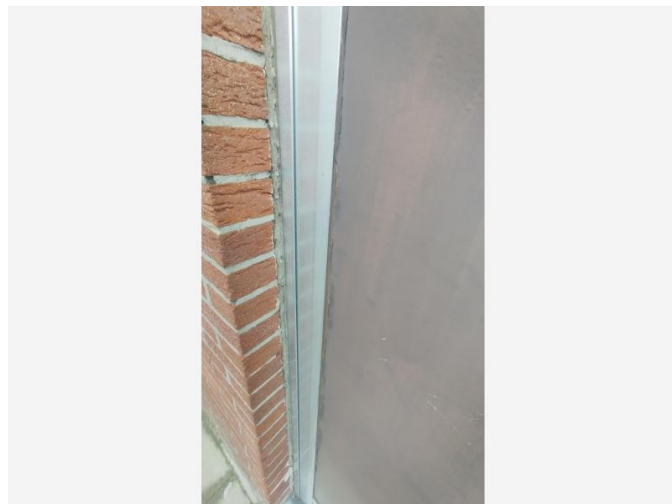
Beschrijving	Kit kozijn-muur - garage
Omgeving	Buiten
Primaire drager	Wandopening verticaal (raam, deur, ...)
Asbestmateriaal	In-situ afwerkingslagen - Pasta, stopverf, voegsel, stopsel, vulsel, mastiek, kitten, ...
Bindmiddel van asbestmateriaal	Kitten, mastiek, pasta
Gebondenheid op basis van bindmiddel	Hecht
Hoeveelheid (lengte - aantal)	<ul style="list-style-type: none"> • 16,00 m - 1 stuk
Totale lengte	16,00 m
Eenvoudig bereikbaar	Ja
Bevestigingswijze	<ul style="list-style-type: none"> • Verlijmd, ingegoten, versmeerd
Identificatiemethode	<p>De asbestdeskundige beoordeelt het materiaal als asbestverdacht en dus asbesthoudend, en dit zonder monstername.</p> <p>Motivatie: De opdrachtgever weigert om het materiaal te laten bemonsteren.</p>
Destructieve handeling voor identificatie	Nee
Opmerking	Notitie hoeveelheden betreft +/- 16 Het gewicht en lm is een beredeeneerde schatting. Er worden geen rechten verleend aan deze oppervlaktes. De dikte is een schatting die voorkomt uit de monsterplaatsen en is daarom niet altijd representatief

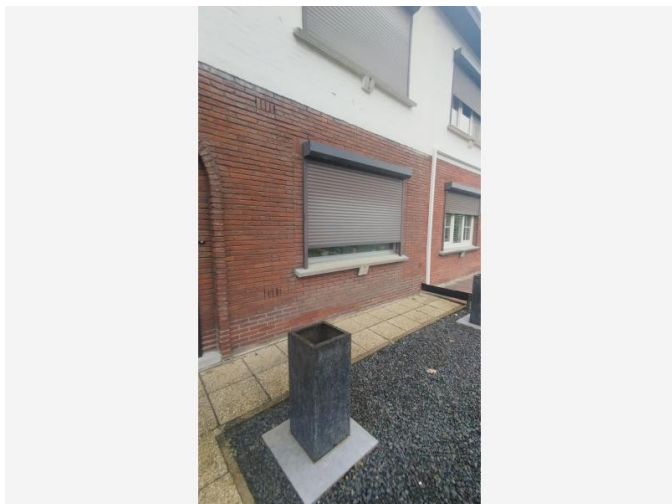
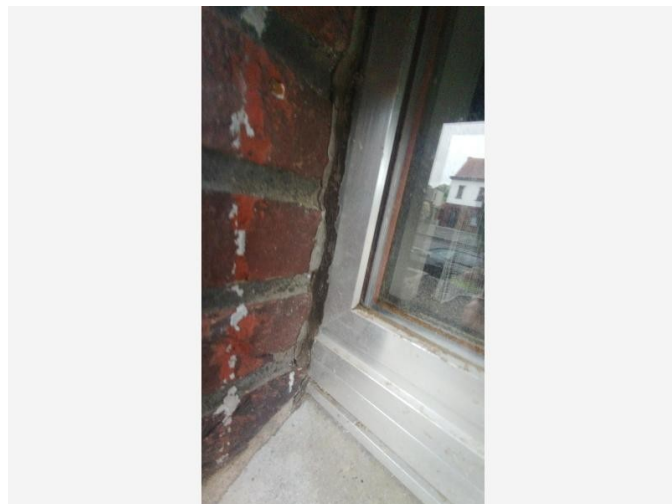
Beschrijving	Kit kozijn-muur (Woning)
Omgeving	Grenst aan binnen- en buitenlucht
Primaire drager	Wandopening verticaal (raam, deur, ...)
Asbestmateriaal	In-situ afwerkingslagen - Pasta, stopverf, voegsel, stopsel, vulsel, mastiek, kitten, ...
Bindmiddel van asbestmateriaal	Kitten, mastiek, pasta
Gebondenheid op basis van bindmiddel	Hecht
Hoeveelheid (lengte - aantal)	<ul style="list-style-type: none"> • 100,00 m - 1 stuk
Totale lengte	100,00 m
Eenvoudig bereikbaar	Ja
Bevestigingswijze	<ul style="list-style-type: none"> • Verlijmd, ingegoten, versmeerd
Identificatiemethode	<p>De asbestdeskundige beoordeelt het materiaal als asbestverdacht en dus asbesthoudend, en dit zonder monstername.</p> <p>Motivatie: De opdrachtgever weigert om het materiaal te laten bemonsteren.</p>
Destructieve handeling voor identificatie	Nee
Opmerking	Notitie hoeveelheden betreft +/- 100 lm Het gewicht en lm is een beredeneerde schatting. Er worden geen rechten verleend aan deze oppervlaktes. De dikte is een schatting die voorkomt uit de monsterplaatsen en is daarom niet altijd representatief
