Over dit attest

Zone 1: woning + garage

Fiche 1: Leidingisolatie: verdacht (staalname) - stook- en wasplaats/traphal GLV

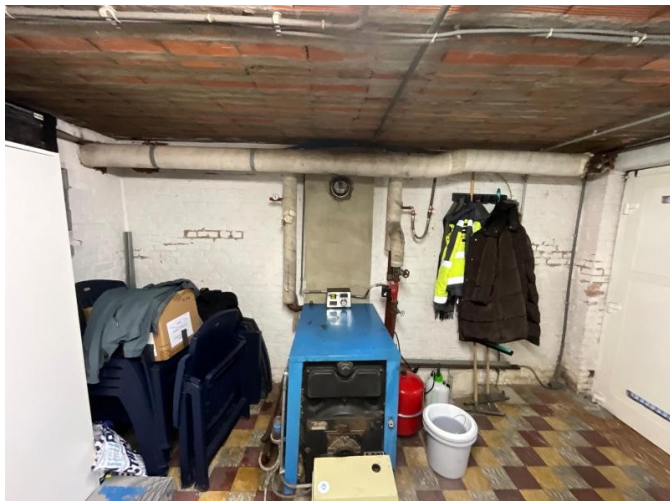
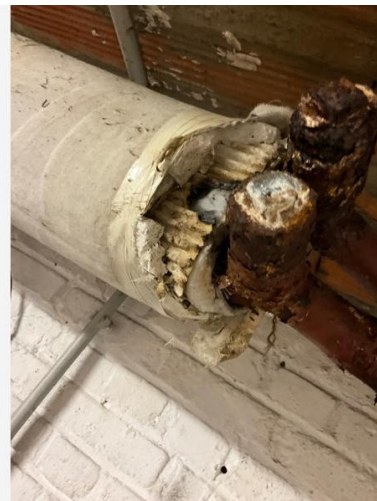
Eindbeoordeling materiaalrisico	Verhoogd materiaalrisico en/of verhoogde kans op vezelvrijgave
---------------------------------	--

Gebondenheid	Categorie 2: niet-hechtgebonden met matrix
Asbestsoort (vezeltype)	Amfibool aanwezig, uitgezonderd crocidoliet
Asbestconcentratie	Hoog ($\geq 50\%$)
Afschermingsgraad van het gehele materiaal	Geheel of deels (ook) vrij aan de binnenlucht
Toestand van het materiaal	Licht beschadigd, licht verveerd. Intact calciumsilicaatmateriaal of categorie III 'gebondenheid'

#	Type	Referentie	Resultaat
1.1	Mengmonster	2A	Chrysotiel, Amosiet
1.2	Mengmonster	2B	Chrysotiel, Amosiet

Beschrijving	Leidingisolatie: verdacht (staalname) - stook-en wasplaats/traphal GLV
Omgeving	Binnen
Primaire drager	HVAC infrastructuur en uitrusting
Asbestmateriaal	In-situ afwerkingslagen - Thermische isolatie
Bindmiddel van asbestmateriaal	Gips - kalk
Gebondenheid op basis van bindmiddel	Niet-hechtgebonden
Hoeveelheid (lengte - omtrek - dikte - aantal)	<ul style="list-style-type: none">• 9,50 m - 47,00 cm - 1,00 cm - 1 stuk
Totaal volume	0,045 m ³
Eenvoudig bereikbaar	Ja
Bevestigingswijze	<ul style="list-style-type: none">• Verlijmd, ingegoten, versmeerd
Identificatiemethode	Vaststelling met monsternamen
Destructieve handeling voor identificatie	Nee
Opmerking	<p>De vermelde lengtes, omtrekken en diktes betreffen een berekende schatting. Er worden geen rechten verleend aan deze lengtes, omtrekken en diktes. De dikte is een schatting die voorkomt uit de monsterplaatsen en is daarom niet altijd representatief.</p> <p>Er werden mengmonsters genomen volgens de richtlijnen van het inspectieprotocol.</p> <p>Er kunnen bijkomende stalen genomen worden om bepaalde zones uit te sluiten</p>

- Scherm in afwachting van verwijdering het asbestmateriaal af van luchtstromingen en verstoring: bijvoorbeeld door het te verpakken, te fixeren, af te dekken, signalisatie - afbakening aan te brengen, ...

- Hermetische zone (erkend asbestverwijderaar)
HZ Erkend asbestverwijderaar : Gipsisolatie wordt losgesneden van dragermateriaal (leiding), asbesthoudend gips zal gemakkelijk verbrokkelen en is losgebonden. Om geen asbestvezels te verspreiden naar de omgeving, dient dit in hermetische zone verwijderd te worden.

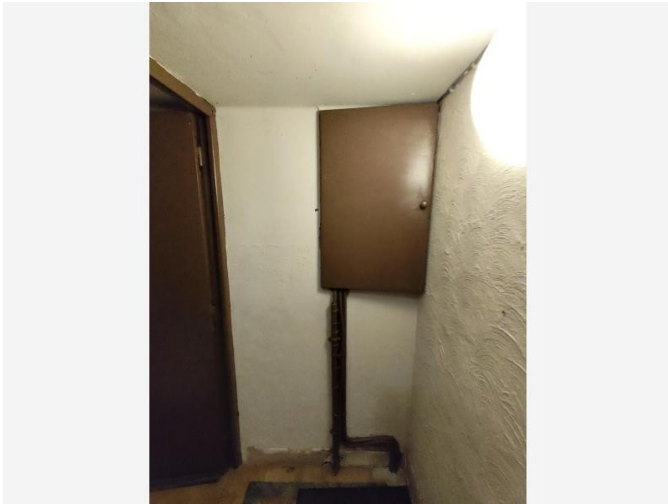
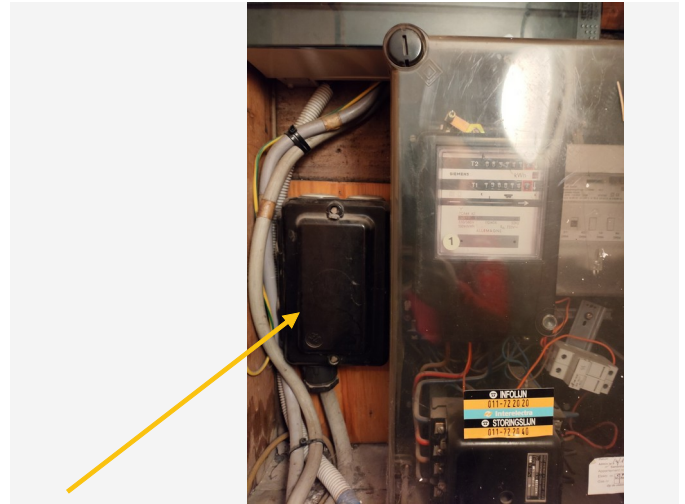
Eindbeoordeling materiaalrisico	Laag materiaalrisico en/of verlaagde kans op vezelvrijgave
---------------------------------	--

Gebondenheid	Categorie 1: hechtgebonden in oorsprong
Asbestsoort (vezeltype)	Crocidoliet aanwezig
Asbestconcentratie	Laag (< 50%)
Afschermingsgraad van het gehele materiaal	Geheel of deels (ook) vrij aan de binnenlucht
Toestand van het materiaal	Onbeschadigd, niet verweerd

Beschrijving	Bakeliet toepassing
Omgeving	Binnen
Primaire drager	Communicatie en elektrische infrastructuur en uitrusting
Asbestmateriaal	Plaat, paneel, tablet - Type Bakeliet
Bindmiddel van asbestmateriaal	Kunststof of -hars
Gebondenheid op basis van bindmiddel	Hecht
Hoeveelheid (oppervlakte - dikte - aantal)	<ul style="list-style-type: none">• 0,25 m² - 3,00 cm - 1 stuk
Totaal volume	0,008 m ³
Eenvoudig bereikbaar	Ja
Bevestigingswijze	<ul style="list-style-type: none">• Geschroefd
Identificatiemethode	Vaststelling zonder monstername
Destructieve handeling voor identificatie	Nee
Opmerking	<p>Het is moeilijk te bepalen of de bakeliettoepassingen in de woning ook effectief asbesthoudend zijn (het kan ook gaan om de asbestvrije variant).</p> <p>Er werd geen monster genomen oww beschadiging aan een elektrisch gerelateerde toepassing, extra controle bij verwijdering van het verdacht materiaal.</p>

- Zorg voor een veilig beheer. Vermijd het beschadigen van het asbestmateriaal. Controleer de toestand jaarlijks op wijzigingen.

- Eenvoudige handelingen: mag via doe-het-zelf of door werknemer(s) met opleidingsattest eenvoudige handelingen
Schakelaars, stopcontacten en andere gelijkaardige toepassingen kunnen eenvoudig losgeschroefd worden --> EH doe-het-zelf.

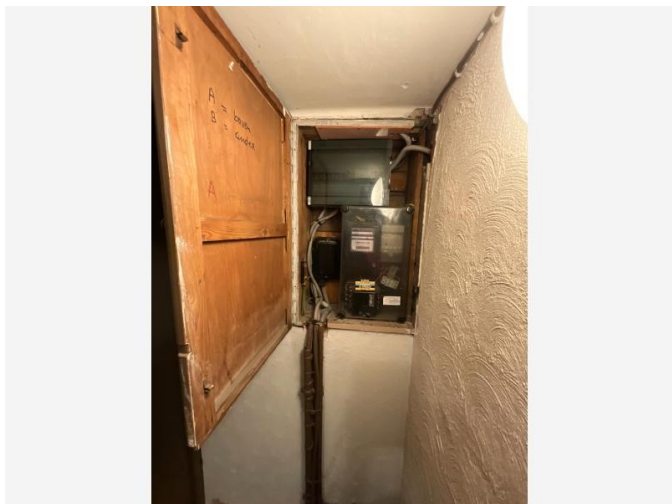
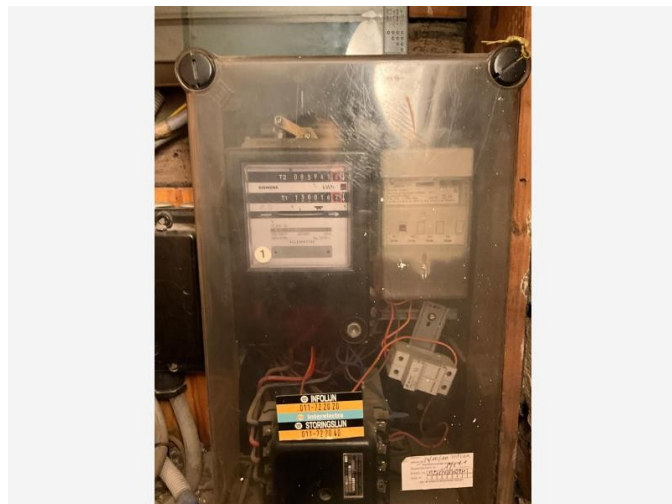
Eindbeoordeling materiaalrisico	Zeer laag materiaalrisico en/of zeer lage kans op vezelvrijgave
---------------------------------	---

Gebondenheid	Categorie 1: hechtgebonden in oorsprong
Asbestsoort (vezeltype)	Crocidoliet aanwezig
Asbestconcentratie	Laag (< 50%)
Afschermingsgraad van het gehele materiaal	Stootvaste afscherming of omkasting
Toestand van het materiaal	Onbeschadigd, niet verweerd

Beschrijving	Bakeliet tellerkast
Omgeving	Binnen
Primaire drager	Communicatie en elektrische infrastructuur en uitrusting
Asbestmateriaal	Plaat, paneel, tablet - Type Bakeliet
Bindmiddel van asbestmateriaal	Kunststof of -hars
Gebondenheid op basis van bindmiddel	Hecht
Hoeveelheid (oppervlakte - dikte - aantal)	• 0,50 m ² - 5,00 cm - 1 stuk
Totaal volume	0,025 m ³
Eenvoudig bereikbaar	Ja
Bevestigingswijze	• Geschroefd
Identificatiemethode	Vaststelling zonder monsternamen
Destructieve handeling voor identificatie	Nee
Opmerking	Het is moeilijk te bepalen of de bakeliettoepassingen in de woning ook effectief asbesthoudend zijn (het kan ook gaan om de asbestvrije variant).-Er werd geen monster genomen omw beschadiging aan een elektrisch gerelateerde toepassing, extra controle bij verwijdering van het verdacht materiaal. Vermoedelijk zal de toepassing verwijderd worden bij aanpassing van het elektriciteitsnetwerk.

- Zorg voor een veilig beheer. Vermijd het beschadigen van het asbestmateriaal. Controleer de toestand jaarlijks op wijzigingen.
- Voer bijkomende staalname(s) uit.

- Eenvoudige handelingen: mag via doe-het-zelf of door werknemer(s) met opleidingsattest eenvoudige handelingen
De toepassing dient verwijderd te worden door de netbeheerder, vermoedelijk word dit uitgevoerd wanneer de oude meterkast vervangen word door een digitale meter.

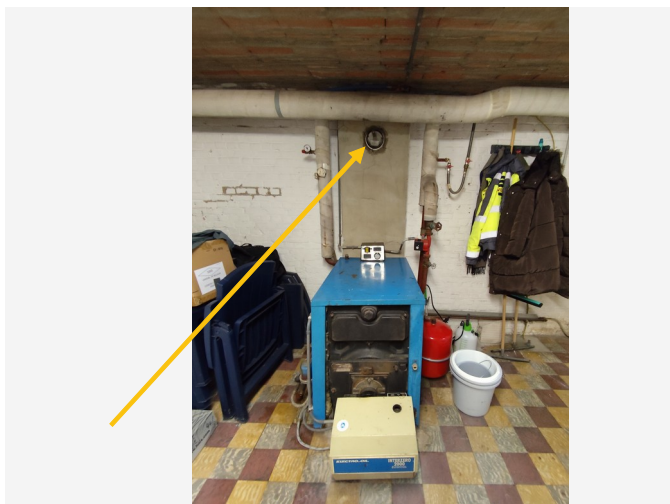
Het roetluikje werd gecontroleerd, dit mag als niet-asbestverdacht beschouwd worden.

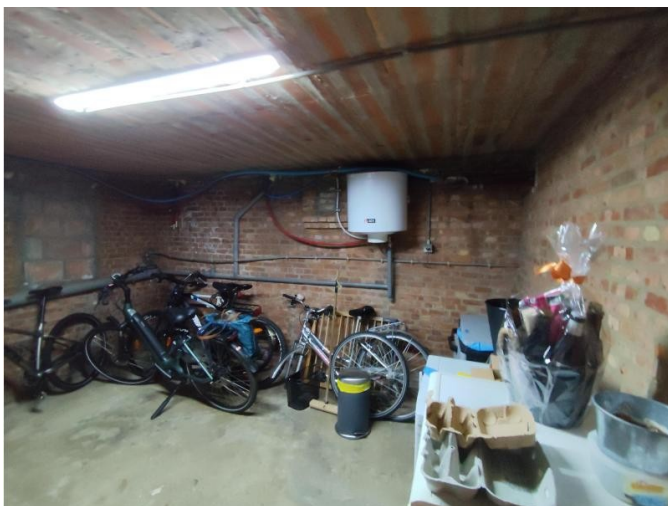
De kelder werd gecontroleerd, er werden geen verdachte materialen opgemerkt.

De kelder bestaat uit baksteen en beton.

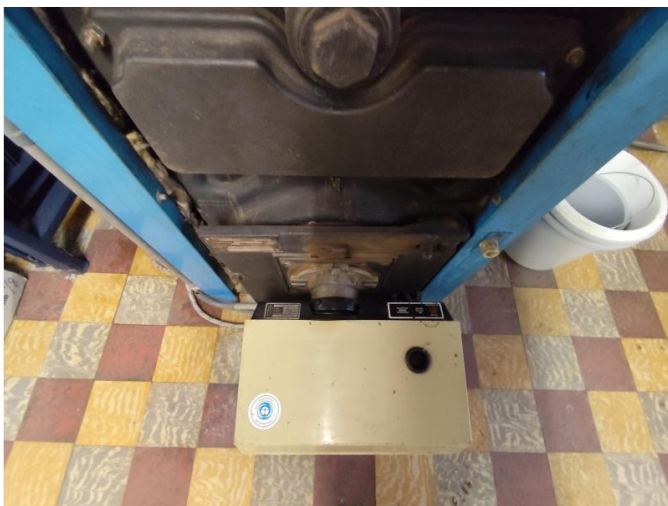
Mogelijks bevinden er zich tussen de flenzen asbesthoudende pakkingen. Een monstername om dit uit te sluiten wordt verhinderd om destructieve handelingen aan een installatie in gebruik te vermijden.

Identificatiemethode	Redelijk vermoeden
Primaire drager	HVAC infrastructuur en uitrusting
(Asbest)materiaal	Pakking, dichting
Bindmiddel	Karton - papier - viltachtig
Gebondenheid bindmiddel	Niet-hechtgebonden

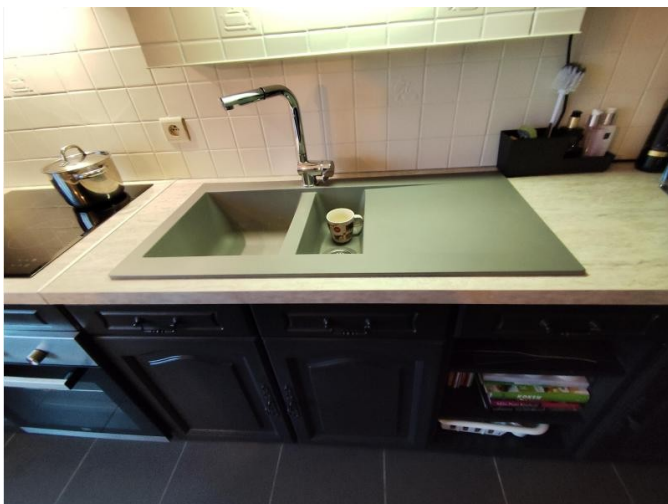
de ontbreuningsplaat spoelbak keuken werd gecontroleerd en is niet verdacht

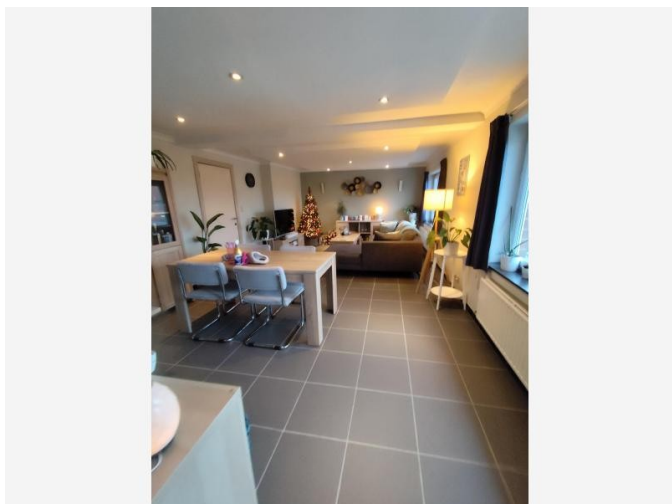
Er zijn plafonds afgewerkt in plaatmateriaal. Het is niet duidelijk of er pleisterwerk of verdacht materiaal aanwezig is achter deze valse plafonds, het is aangewezen om bijkomend onderzoek uit te voeren bij werken.

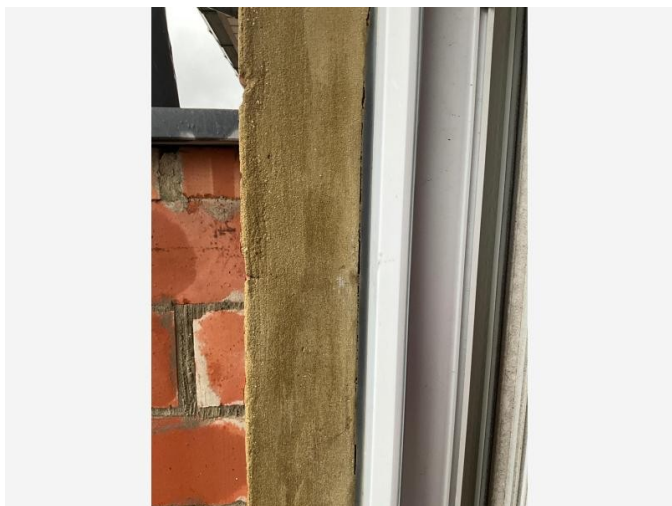
De mastiek werd gecontroleerd en als niet-asbesthoudend beschouwd. (zacht en elastisch)

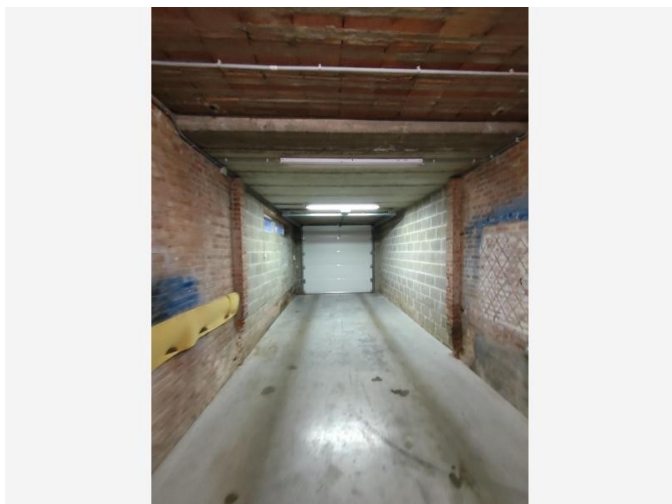
De garage werd gecontroleerd, er werden geen verdachte materialen opgemerkt.

De garage bestaat uit baksteen en beton.

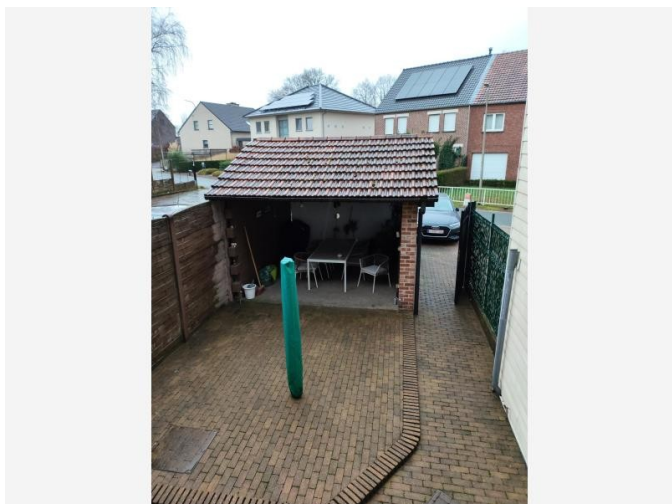
Het tuinhuis werd gecontroleerd, er werden geen verdachte materialen opgemerkt.

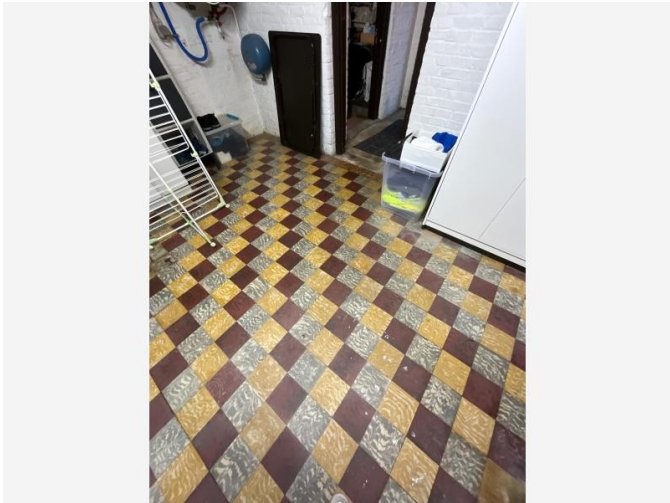
Er waren geen beschadigingen aan de tegel om dit visueel te kunnen beoordelen/uit te sluiten)

Identificatiemethode	Redelijk vermoeden
Primaire drager	Vloer
(Asbest)materiaal	Prefab - afwerking - Tegel
Bindmiddel	Cement
Gebondenheid bindmiddel	Hecht

Het is aangewezen om deze verdachte tegel bij eventuele renovatiewerken te laten controleren/staalname uit te voeren.

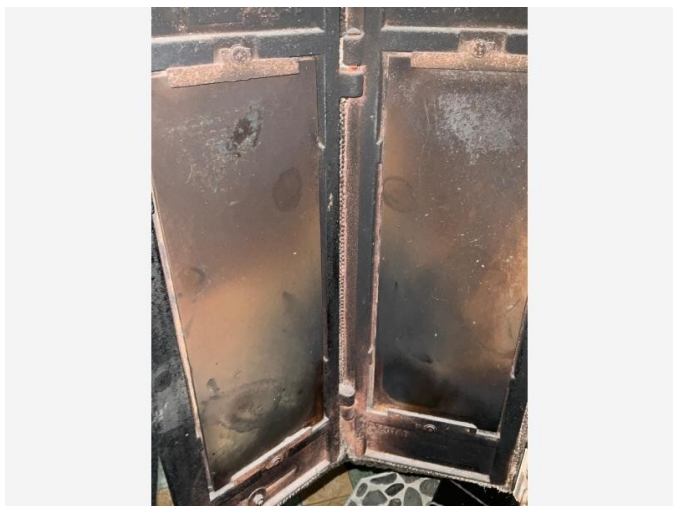
De koord werd visueel herkend als een synthetische koord en is niet asbesthoudend.

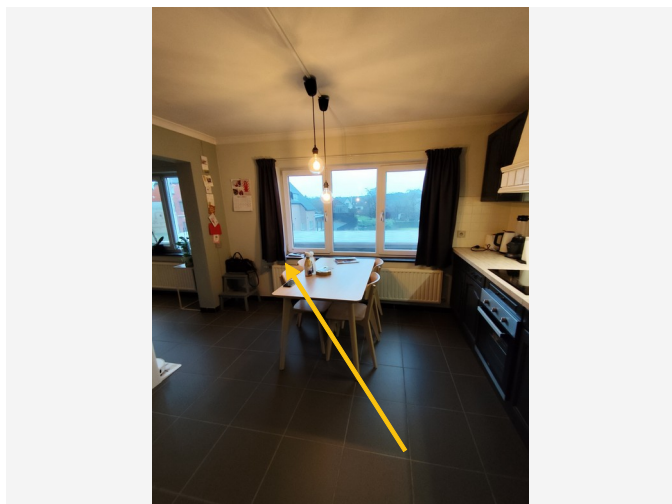
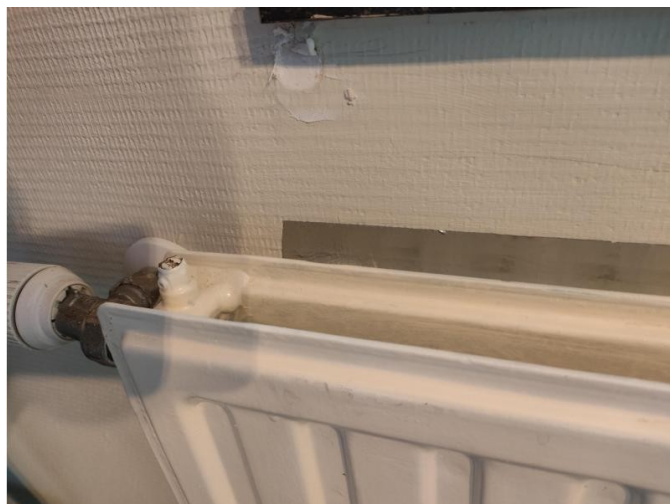
Fiche 14: Muurpleister

Geen asbest

#	Type	Referentie	Resultaat
14.1	Mengmonster	1	Geen asbest
