Asbestinventarisatetest

Kapelstraat 10/5, 3583 Beringen

Attestnummer : 20260407-000131.000

Uitgegeven op : 07.04.2026

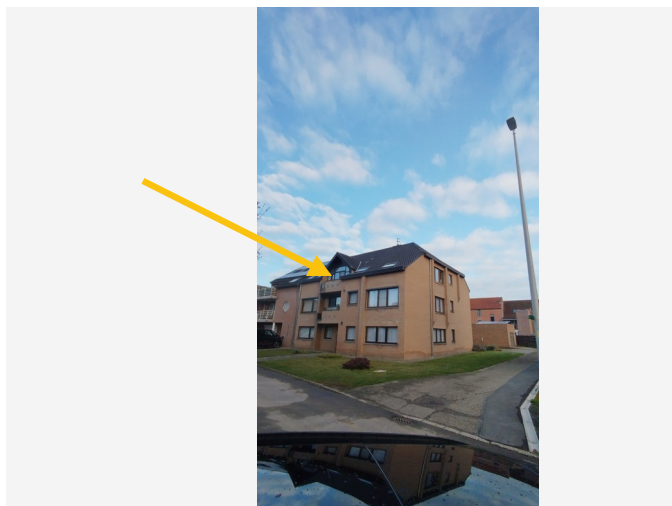
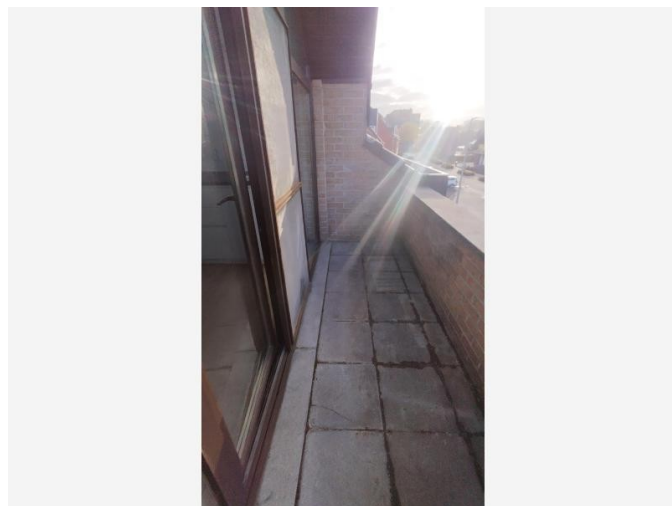
Er werden geen verdachte materialen aangetroffen tijdens de inspectie van het balkon

Basis voor advies	De asbestdeskundige beoordeelt het materiaal als niet-asbestverdacht.
--------------------------	---

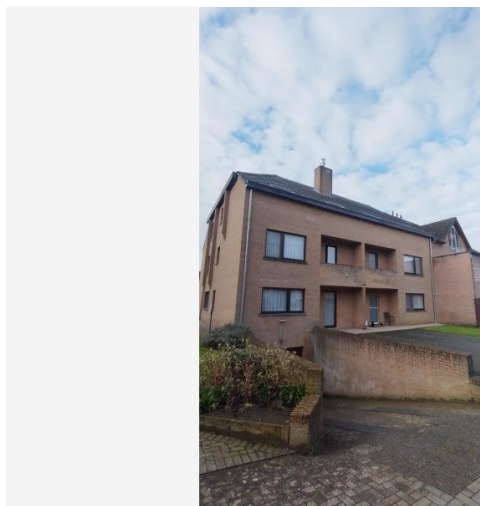
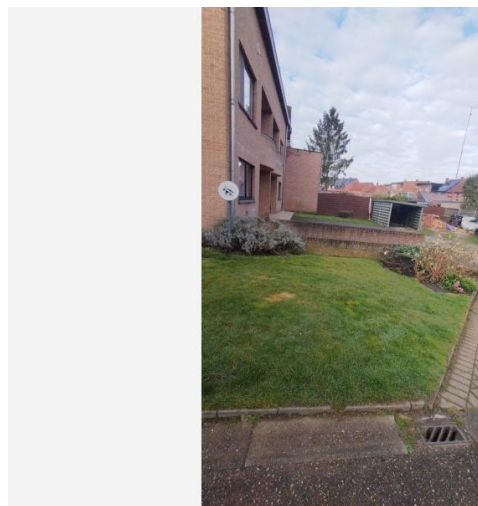
De ingezonken garage en constructies achteraan het hoofdgebouw maken geen deel uit van het inspectiegebied van het appartement.

Basis voor advies	geen inspectiegebied
-------------------	----------------------

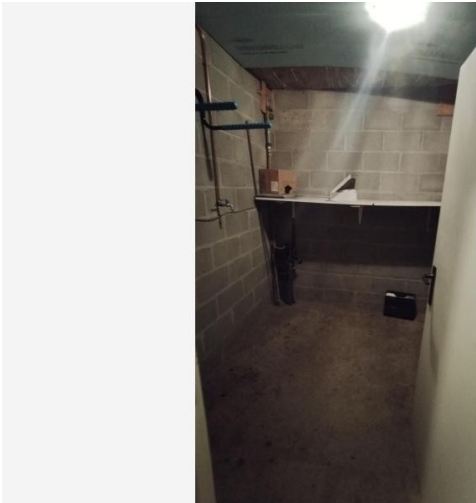
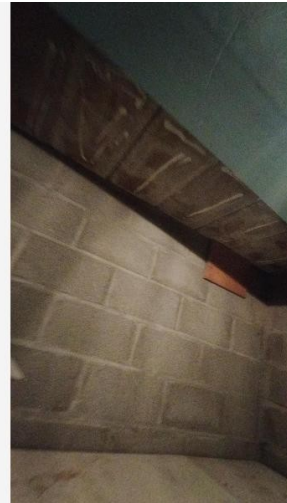
Het plafond is vervaardigd uit beton, de muren uit steen en zijn niet verdacht.

Basis voor advies	De asbestdeskundige beoordeelt het materiaal als niet-asbestverdacht.
-------------------	---

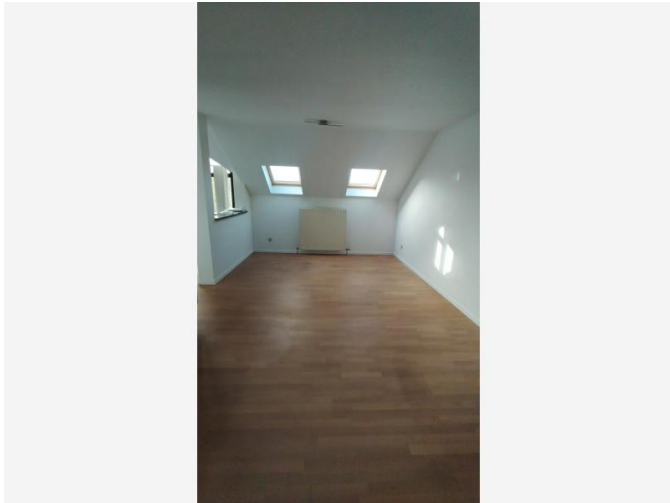
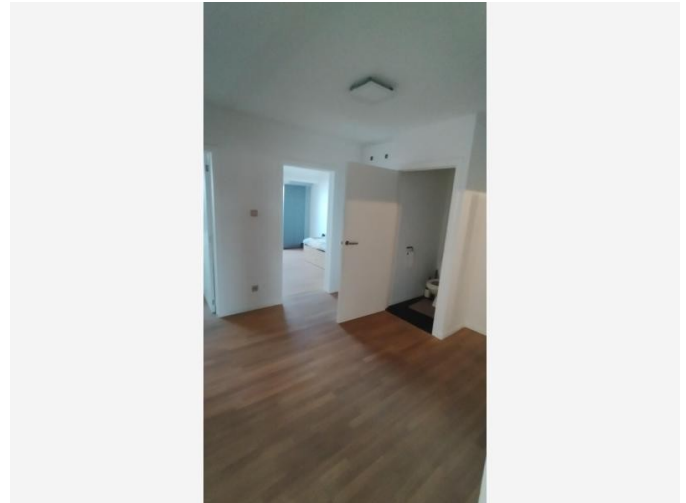
Fiche 4: Muurpleister (extrapolatie)

Geen asbest

Beschrijving	Muurpleister (extrapolatie)
Omgeving	Binnen
Primaire drager	Binnenwand
Bindmiddel van materiaal	Gips - kalk
Gebondenheid op basis van bindmiddel	Niet-hechtgebonden
Hoeveelheid (oppervlakte - dikte - aantal)	• 215,00 m ² - 1,50 cm - 1 stuk
Totaal volume	3,225 m ³
Identificatiemethode	De asbestdeskundige gebruikt een bestaande laboanalyse als bewijsdocument met bevestiging door vaststelling en expertise.
Destructieve handeling voor identificatie	Nee
Opmerking	Het pleisterwerk werd bemonsterd op elke verdieping. (, stalen genomen in app 10 bus 4) Er werd minimaal 25% van de identieke wooneenheden bemonsterd (extrapolatie) . Het laboresultaat is toegevoegd . Elke identieke wooneenheid was toegankelijk en werd volledig gecontroleerd. De vermelde oppervlaktes en volumes betreffen een bereedeneerde schatting. Er worden geen rechten verleend aan deze oppervlaktes/volumes. De dikte is een schatting die voorkomt uit de monsterplaatsen en is daarom niet altijd representatief.

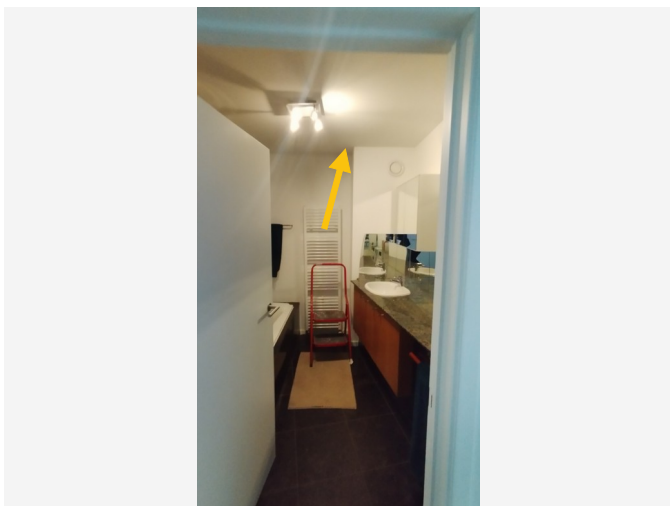
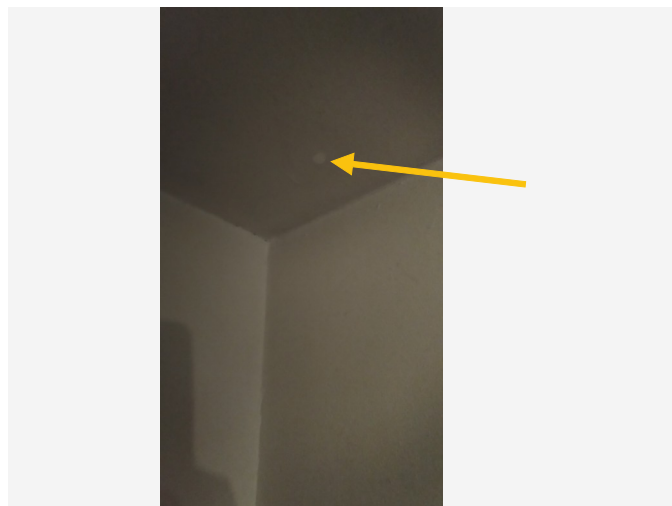
Fiche 5: Plafondpleister

Geen asbest

#	Type	Referentie	Resultaat
5.1	Mengmonster	Plafonds	Geen asbest

Beschrijving	Plafondpleister
Omgeving	Binnen
Primaire drager	Plafond
Bindmiddel van materiaal	Gips - kalk
Gebondenheid op basis van bindmiddel	Niet-hechtgebonden
Hoeveelheid (oppervlakte - dikte - aantal)	• 88,00 m ² - 1,50 cm - 1 stuk
Totaal volume	1,32 m ³
Identificatiemethode	Een monstername door de asbestdeskundige met laboanalyse door een asbestlabo.
Destructieve handeling voor identificatie	Nee
Opmerking	<p>Volgens het inspectieprotocol is een monstername van het pleisterwerk verplicht om dit te identificeren als niet-asbesthoudend.</p> <p>Locatie staalnames: individuele ruimte: berging / natte ruimte: badkamer / stookplaats: cv-ruimte/ traphal: nvt</p> <p>De vermelde oppervlaktes en volumes betreffen een beredeneerde schatting. Er worden geen rechten verleend aan deze oppervlaktes/volumes. De dikte is een schatting die voorkomt uit de monsterplaatsen en is daarom niet altijd representatief.</p>

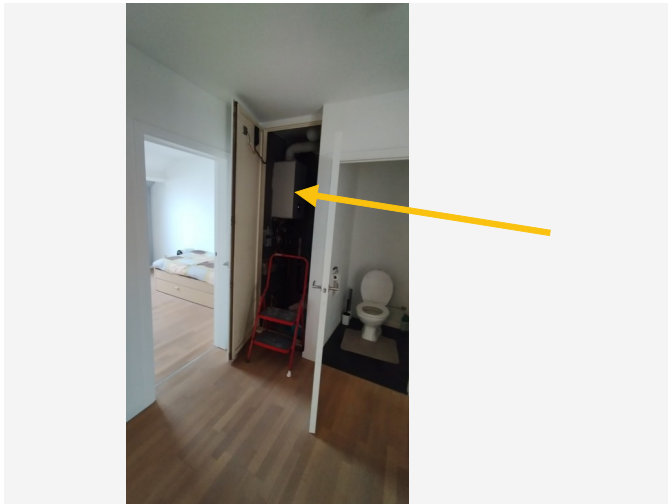
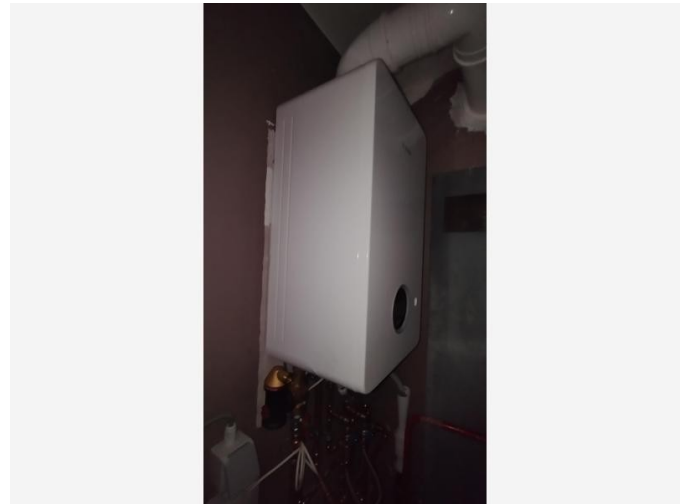
Beschrijving	Notitie	Terug te vinden op plannen
Fiche 6: CV Ketel	De CV ketel werd gecontroleerd (b/wj recent) en is niet asbest verdacht geen risico bouwjaar.	Plan 1.3: Appartement : DIV
Fiche 7: Afdichting - ramen / deuren - appartement	Er werden geen verdachte materialen aangetroffen	Plan 1.3: Appartement : DIV
