Asbestinventarisatetest

Steenovenstraat 10, 3582 Beringen

Attestnummer : 20260127-000426.000

Uitgegeven op : 27.01.2026

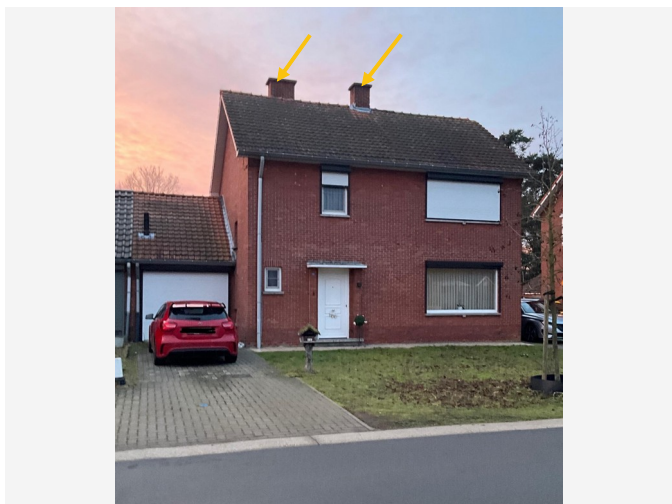
Tijdelijke beperking

Reden: Het te onderzoeken materiaal situeert zich hoger dan 3,50 m te rekenen vanaf een veilige ondergrond

Uitleg van de asbestdeskundige: Bij werken (dak of reiniging schouw) kan een stelling geplaatst worden, het is niet duidelijk of er asbestverdachte materialen aanwezig zijn in/rond de schouw.

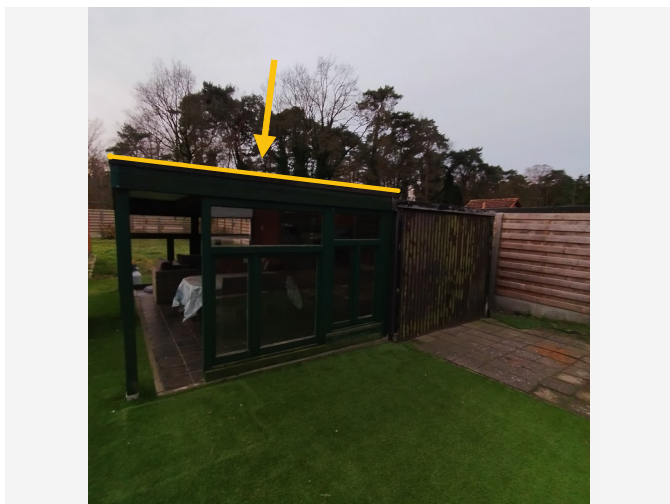
Tijdelijke beperking

Reden: Er is geen volledige risicobeoordeling mogelijk

Uitleg van de asbestdeskundige: Aanwezigheid onderdak kon niet vastgesteld worden: plaatmateriaal de binnenkant / geen mogelijkheid om op een veilige manier de ddakbekleding op te tillen.

Bij werken is extra controle aangeraden of door een destructief onderzoek via de binnenkant.

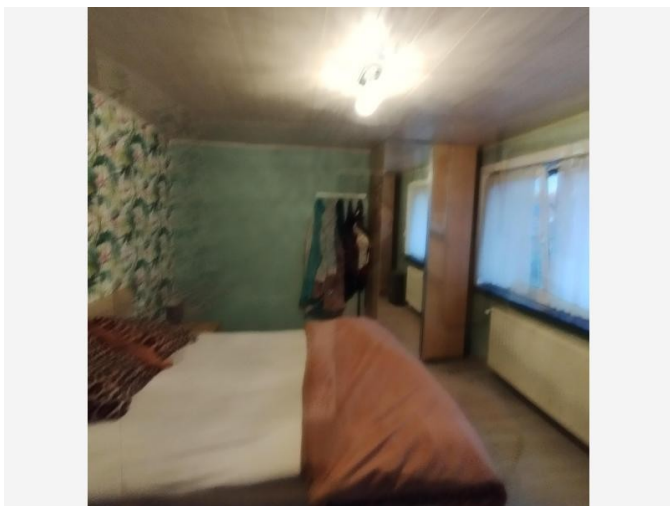
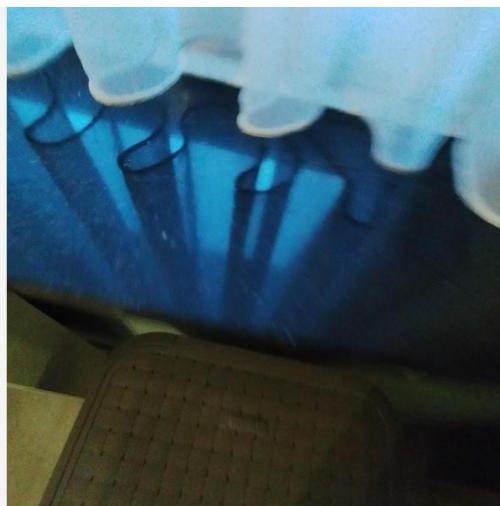
De venstertabletten/deurdorpels werden gecontroleerd en zijn niet verdacht

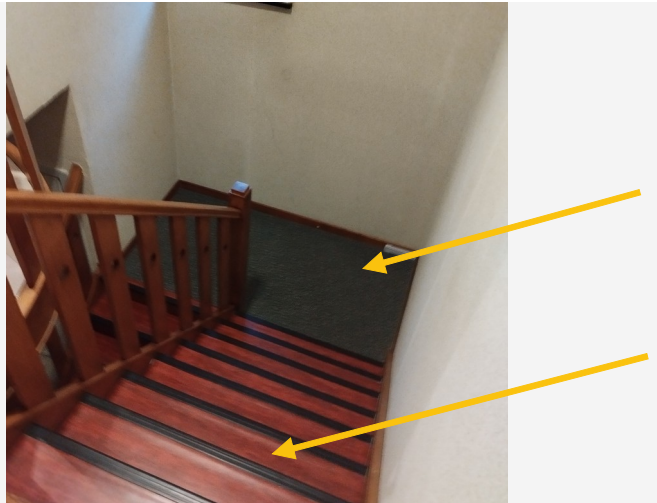
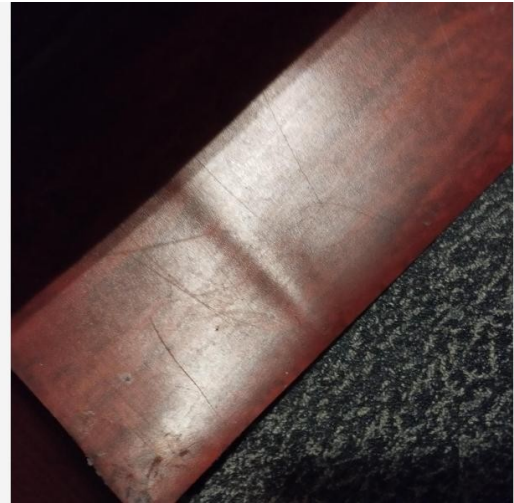
Volgens expertise kunnen we deze vinyl als niet asbest verdacht beschouwen (soepel en flexibel van structuur.) (onderkant met jute/koord) Het is niet gekend wat eronder bevindt extra controle aangewezen bij vloer werken.

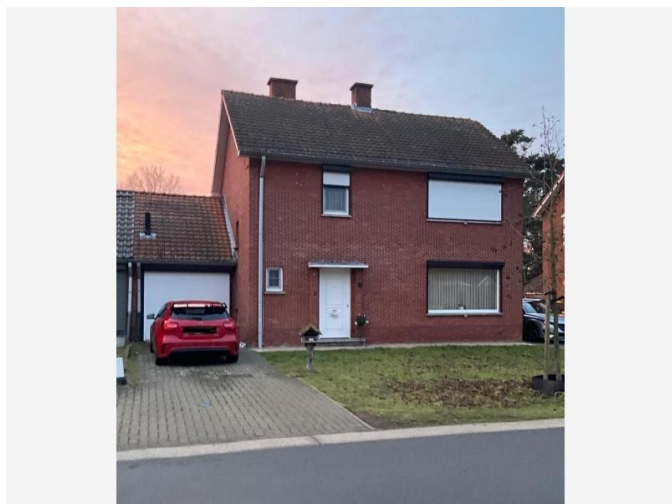
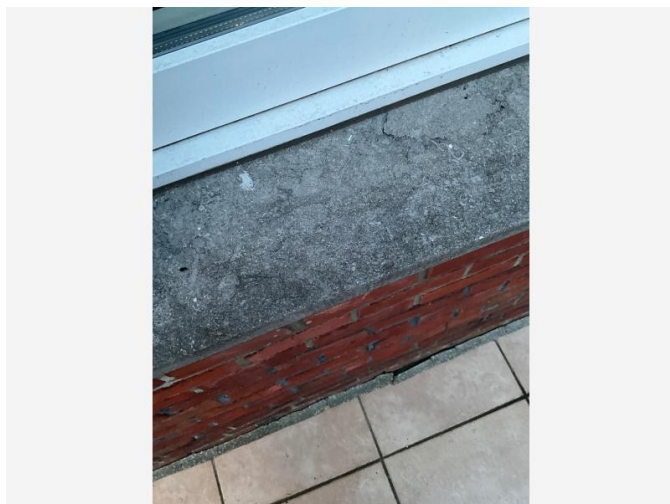
De dorpels zijn vervaardigd uit natuursteen en zijn dus niet verdacht.

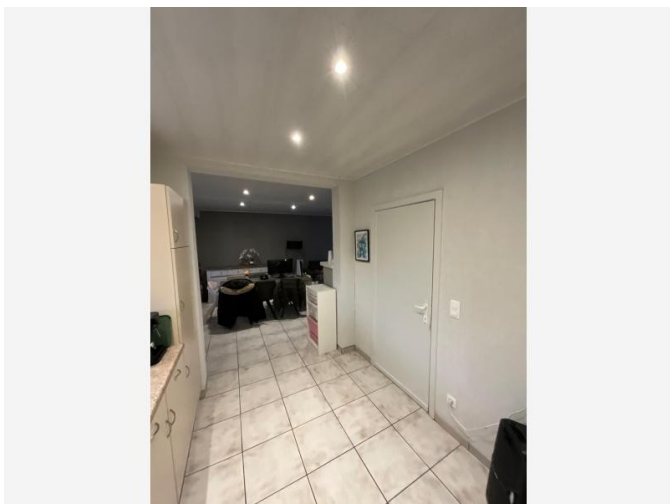
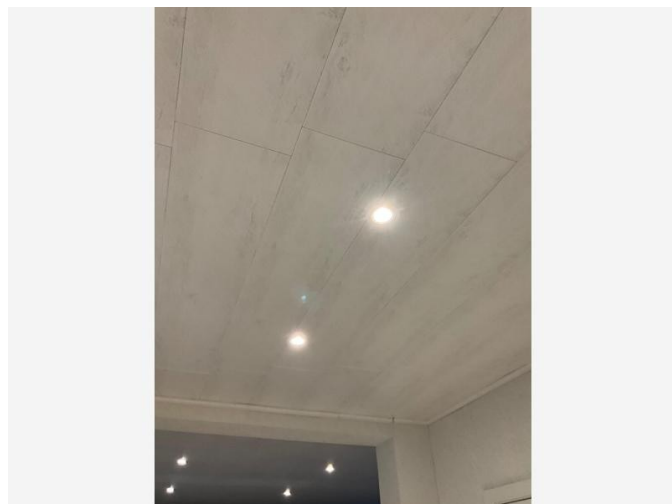
Meerdere plafonds zijn afgewerkt met valse plafonds in plaatmateriaal. Het is niet duidelijk of er pleisterwerk of ander verdacht asbestmateriaal aanwezig is achter / op deze valse plafonds, het is aangewezen om bijkomend onderzoek uit te voeren bij werken. Het plafond bestaat uit Gipskarton/hout/pvc. Zonder destructieve handeling is het niet mogelijk om na te gaan of er asbesthoudende materialen aanwezig zijn achter de plafond afwerking. Als bij sloop of renovatie blijkt dat er achter deze plafonds nog pleisterwerk of asbest verdachte toepassingen aanwezig zijn, moet dit bemonsterd worden.

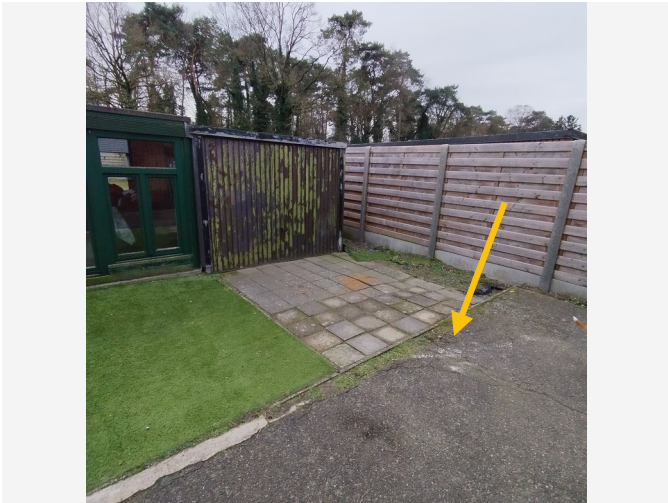
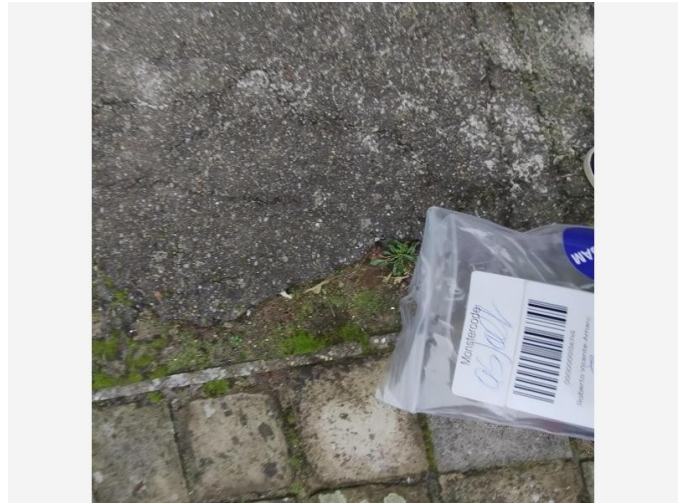
Geen asbest

#	Type	Referentie	Resultaat
7.1	Mengmonster	Asfalt	Geen asbest

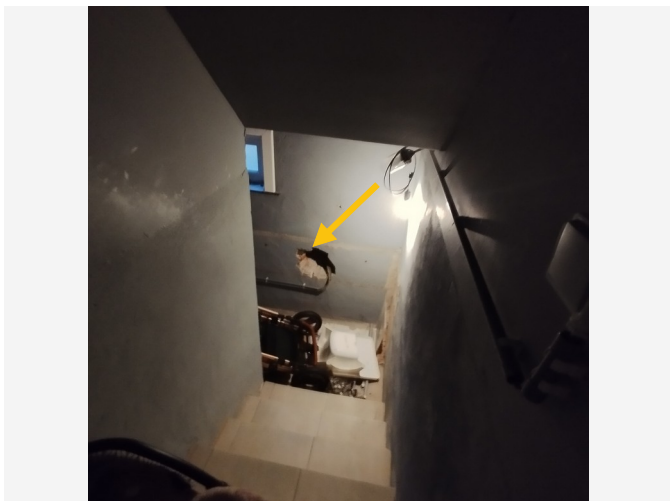
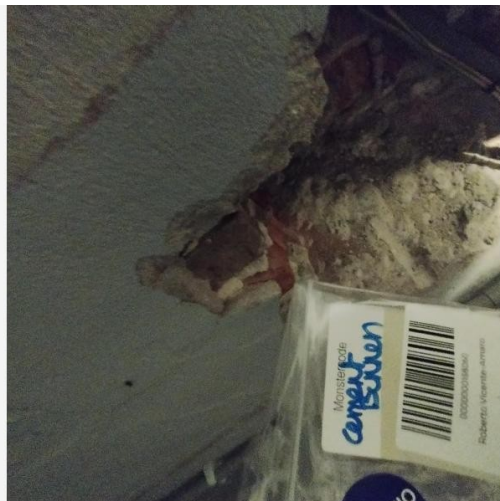
Fiche 8: Cementering binnentoepassing (met staalname)

Geen asbest

#	Type	Referentie	Resultaat
8.1	Mengmonster	Cement kelder	Geen asbest

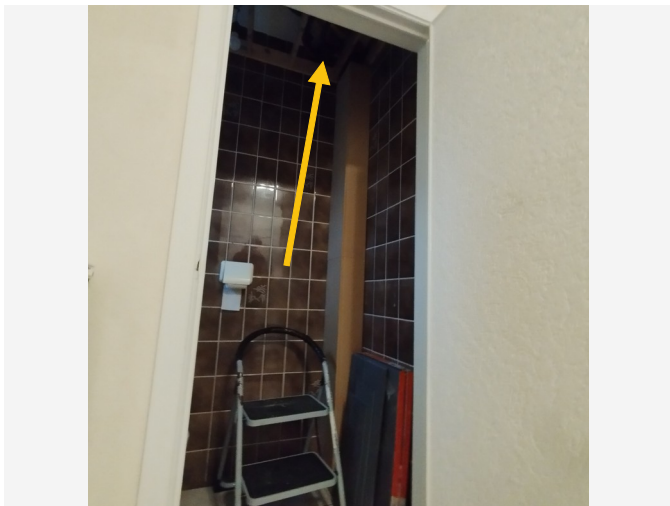
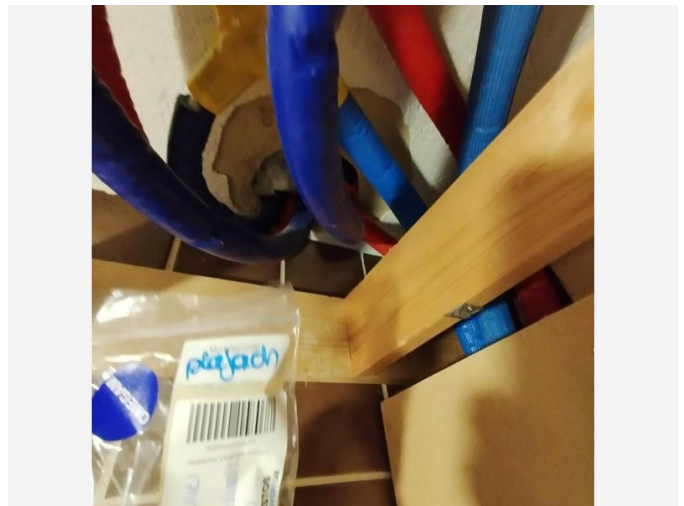
Geen asbest

#	Type	Referentie	Resultaat
9.1	Mengmonster	Plafonds	Geen asbest

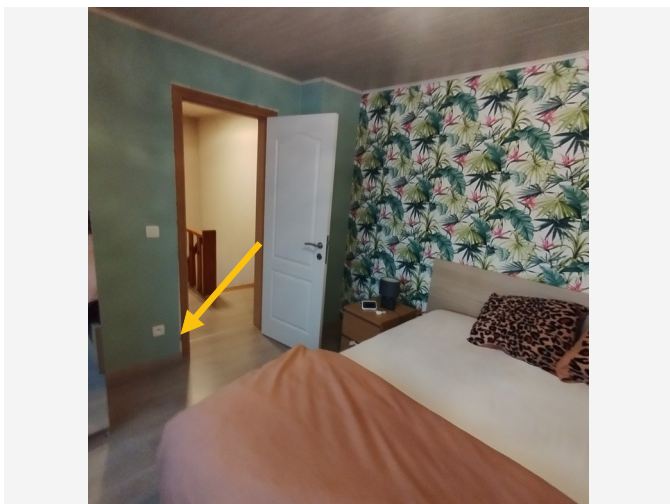
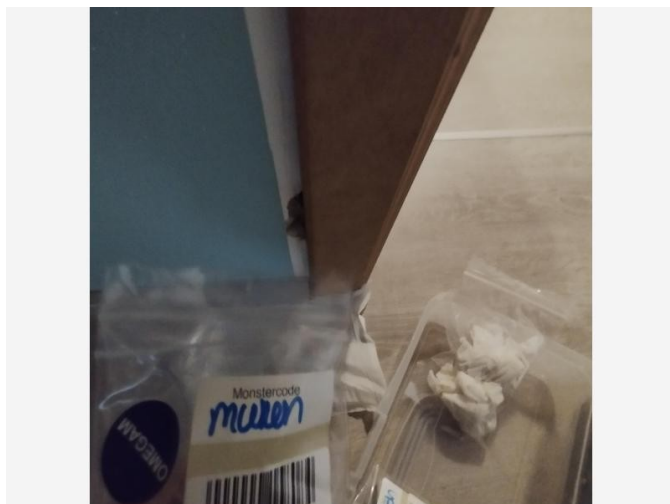
Fiche 10: Muurpleister

Geen asbest

#	Type	Referentie	Resultaat
10.1	Mengmonster	Muren	Geen asbest

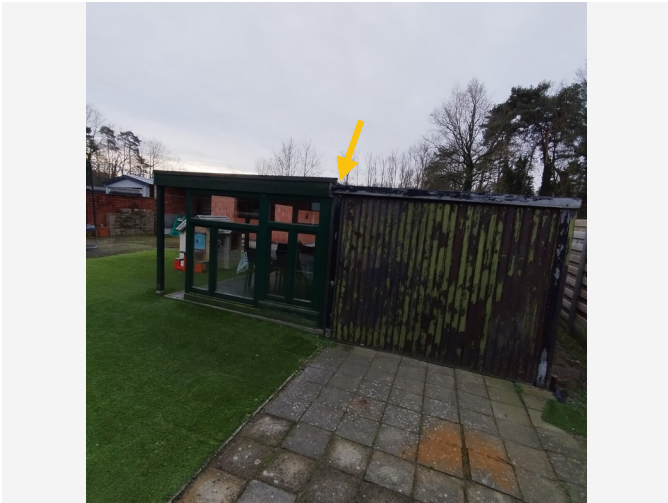
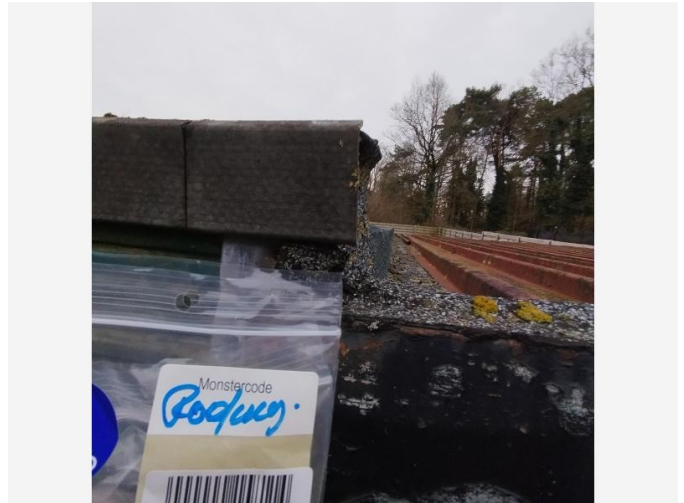
Fiche 11: Roofing (met staalname)

Geen asbest

#	Type	Referentie	Resultaat
11.1	Puntmonster	Roofing	Geen asbest

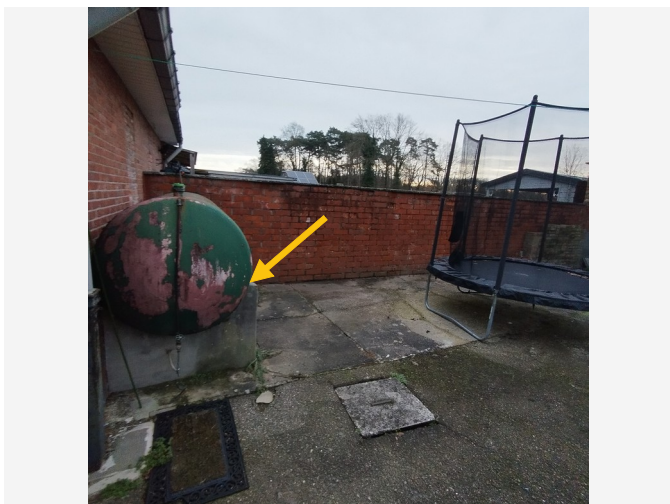
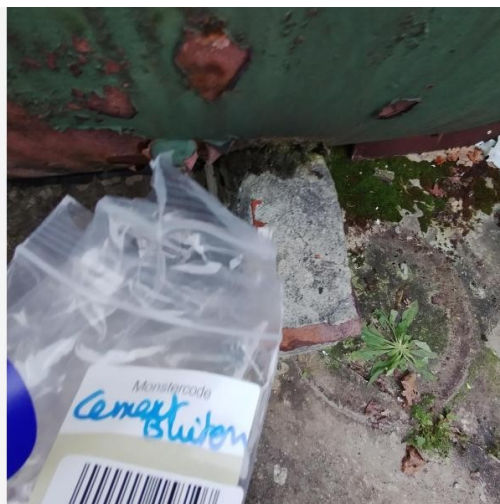
Geen asbest

#	Type	Referentie	Resultaat
12.1	Mengmonster	cement buiten	Geen asbest

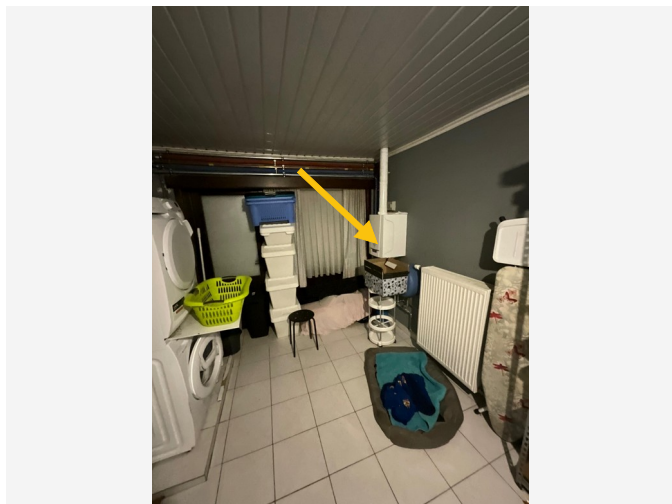
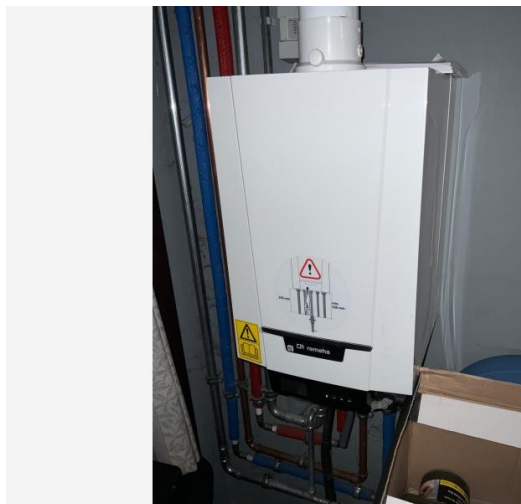
Beschrijving	Notitie	Terug te vinden op plannen
Fiche 13: CV Ketel- Remeha	De CV ketel werd gecontroleerd (bwj 2020) en is niet asbest verdacht geen risico bouwjaar.	Plan 1.9: GLV : DIV
Fiche 14: Kit ramen/deuren - woning	De gebruikte siliconen kit is niet asbestverdacht	Plan 1.6: V+1 : DIV Plan 1.9: GLV : DIV Plan 1.12: Kelder : DIV
Fiche 15: Schouwbus niet verdacht.	De schouwbus wordt gecontroleerd. deze bestaat uit metaal en bevat geen asbest verdachte materialen.	Plan 1.4: Woning + Afdak
Fiche 16: Dakbedekking - garage	De dakbedekking wordt gecontroleerd. deze bestaat uit metaal en bevat geen asbest verdachte materialen.	Plan 2.2: Lounge + garage plan
Fiche 17: Dakbedekking hellende daken woning	De dakbedekking wordt gecontroleerd. deze bestaat uit keramische dakpannen/nokken. en bevat geen asbest verdachte materialen.	Plan 1.2: Woning + Afdak
Fiche 18: Dakbedekking - Afdak	De dakbedekking wordt gecontroleerd. deze bestaat uit Kunststof. en bevat geen asbest verdachte materialen.	Plan 1.2: Woning + Afdak

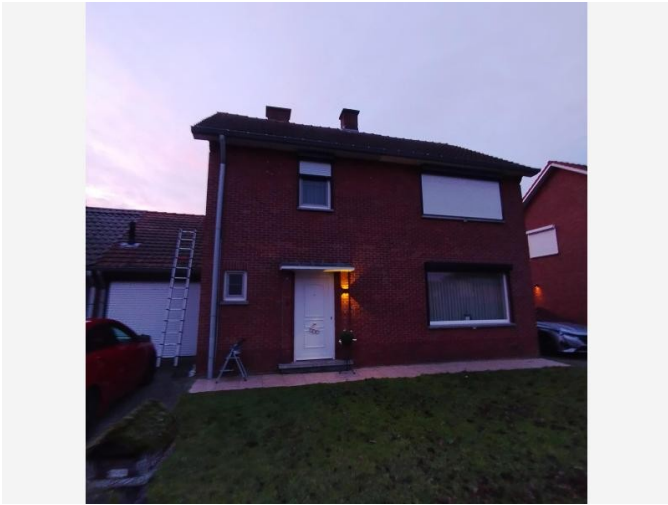
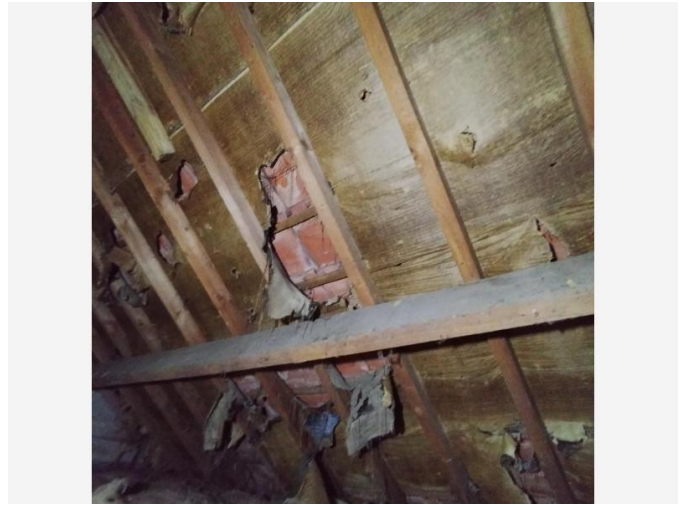
Fiche 19: Materialen onder dakbekleding - woning	Het dak werd gecontroleerd (via de zolder ,optillen van een dakpannen) . Er is geen verdacht onderdak vastgesteld . Er is een dampscherm aanwezig	Plan 1.3: Woning + Afdak
Fiche 20: Dakbedekking - tuinhuis	De dakbedekking wordt gecontroleerd. deze bestaat uit geïsoleerde metalen sandwichpanelen . en bevat geen asbest verdachte materialen.	Plan 3.2: Tuinhuis
