# Asbestinventarisat attest

Heidestraat 152, 3550 Heusden-Zolder

Attestnummer : **20260710-000034.000**

**Asbestveilig** (maar mogelijk niet asbestvrij)

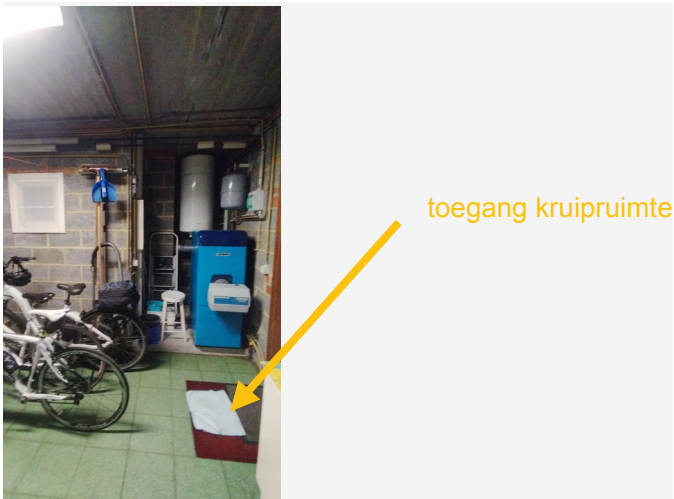
Situeringsfoto

**Reden:** de inspectieruimte is lager dan 1,5 m

**Uitleg van de asbestdeskundige:** In het inspectieprotocol behoort een ruimte lager dan 1,5 m niet tot het onderzoek.

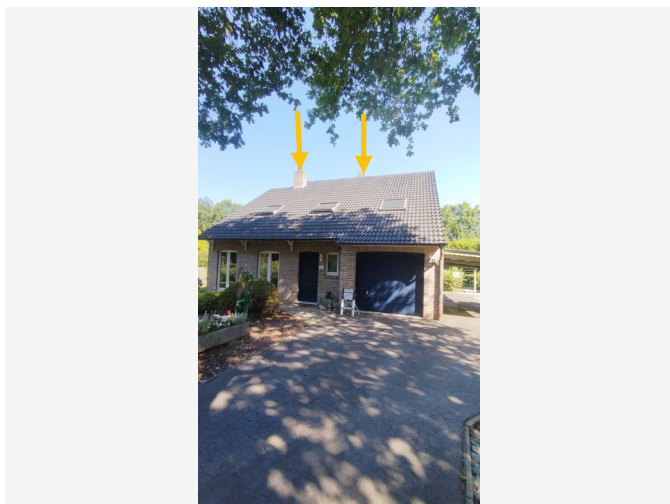
*Situeringsfoto*

**Reden:** Het te onderzoeken materiaal situeert zich hoger dan 3,50 m te rekenen vanaf een veilige ondergrond

**Uitleg van de asbestdeskundige:** Bij werken (dak of reiniging schouw) kan een stelling geplaatst worden , het is niet duidelijk of er asbestverdachte materialen aanwezig zijn in/rond de schouw.

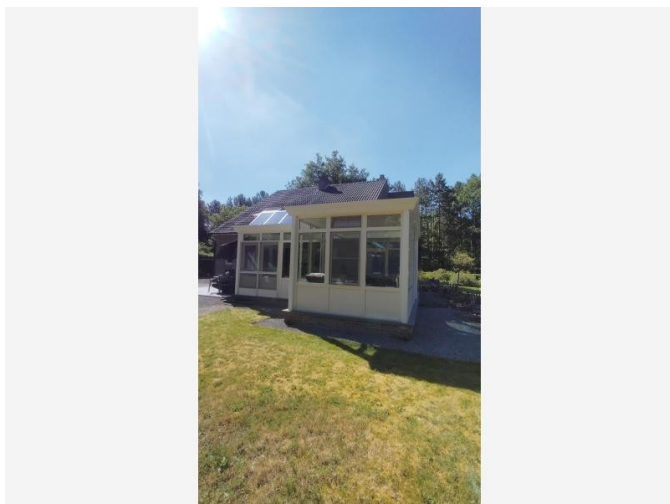
Situeringsfoto

**Bouwjaar:** 2010

*Constructies gebouwd vanaf 2001 moeten niet onderzocht worden*

| Opmerking | De constructie kon worden worden uitgesloten aan de hand van luchtfoto's via geopunt vlaanderen, de bewijstukken bevinden zich in de bijlage. |

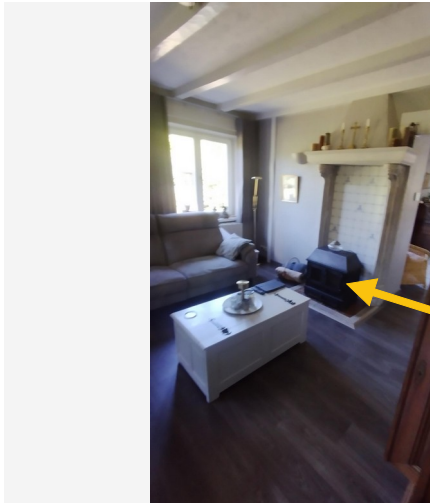
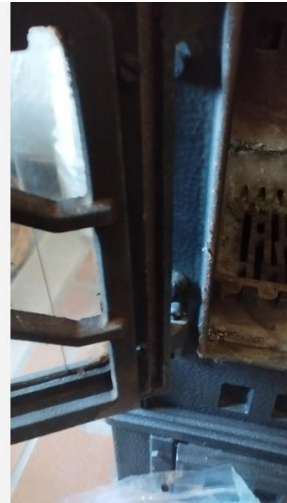
er werden geen verdachte materialen aangetroffen

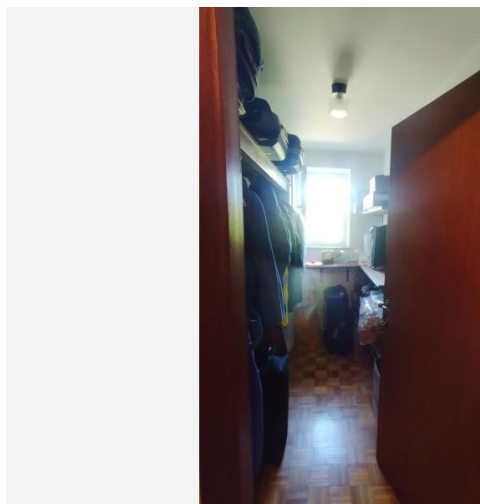
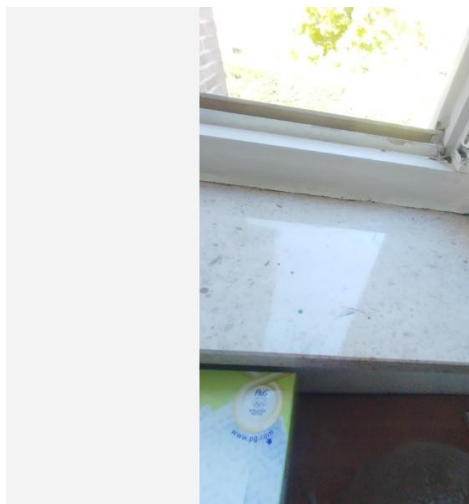
De raamtabletten en deurdorpels werden gecontroleerd en zijn niet verdacht

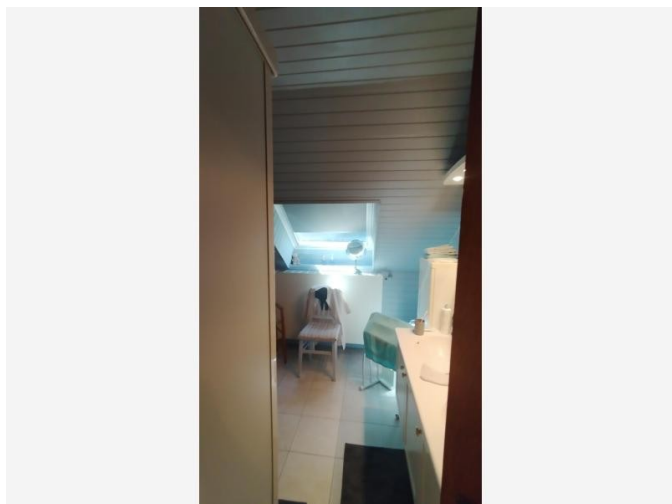
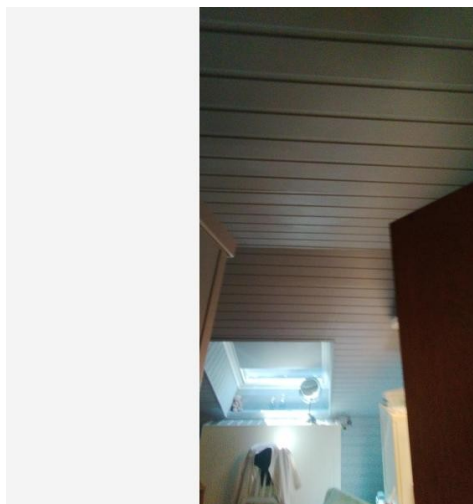
Meerdere Plafonds zijn afgewerkt met valse plafonds in plaatmateriaal. Het is niet duidelijk of er pleisterwerk of ander verdacht asbestmateriaal aanwezig is achter / op deze valse plafonds, het is aangewezen om bijkomend onderzoek uit te voeren bij werken. Zonder destructieve handeling is het niet mogelijk om na te gaan of er asbesthoudende materialen aanwezig zijn achter de plafond afwerking. Als bij sloop of renovatie blijkt dat er achter deze plafonds nog pleisterwerk of asbest verdachte toepassingen aanwezig zijn, moet dit bemonsterd worden.

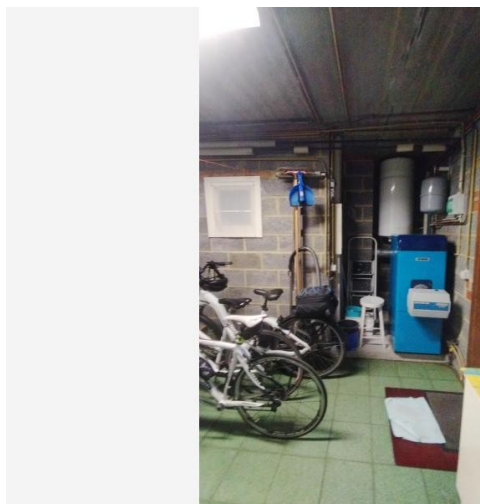
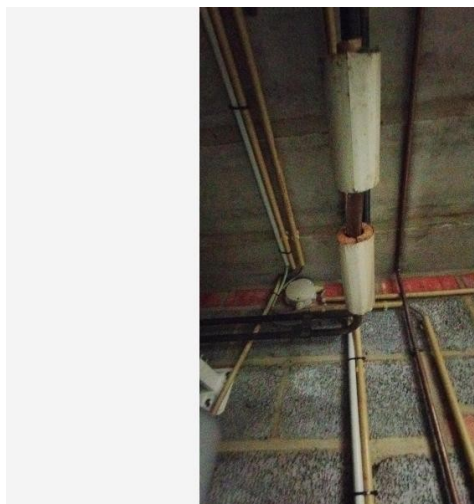
De muren betreft snelbouwstenen, het plafond is vervaardigd uit beton.

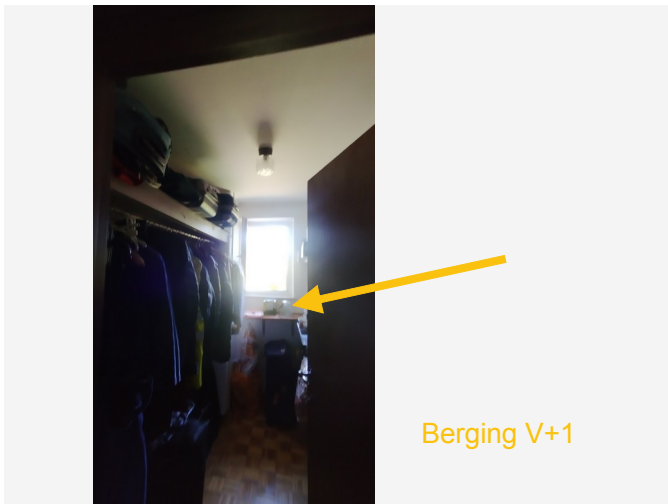
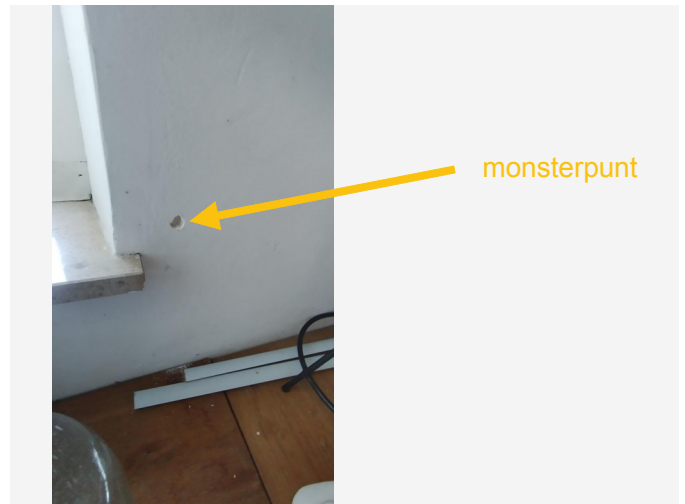
Berging V+1

Geen asbest

| # | Type | Referentie | Resultaat |
|---|---|---|---|
| 8.1 | Mengmonster | Muren | Geen asbest |

| Opmerking | <p>Volgens het inspectieprotocol is een monstername van het pleisterwerk verplicht om dit te identificeren als niet-asbesthoudend.</p> <p>Locatie staalnames: individuele ruimte: Berging v+1 / natte ruimte: keuken / traphal: inkom</p> <p>Locatie geen staalname mogelijk : Stookplaats : muren = snelbouwsteen</p> <p>De vermelde oppervlaktes en volumes betreffen een beredeneerde schatting. Er worden geen rechten verleend aan deze oppervlaktes/volumes. De dikte is een schatting die voorkomt uit de monsterplaatsen en is daarom niet altijd representatief.</p> <p>. Er zijn binnenwanden zijn afgewerkt met valse wanden. Het is niet duidelijk of er pleisterwerk of asbest toepassingen aanwezig zijn achter/op deze valse wanden, het is aangewezen om bijkomend onderzoek uit te voeren bij werken.</p> <p>2. Zonder destructieve handeling is het niet mogelijk om na te gaan of er asbesthoudende materialen aanwezig zijn achter de wand afwerking</p> |

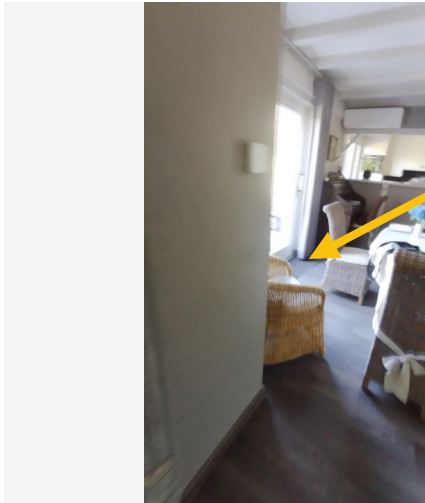
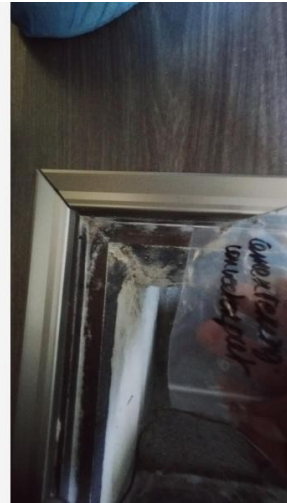
Geen asbest

| # | Type | Referentie | Resultaat |
|---|---|---|---|
| 9.1 | Mengmonster | cementering convectorput | Geen asbest |

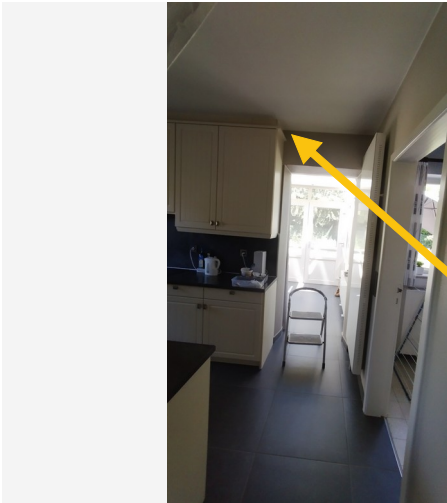
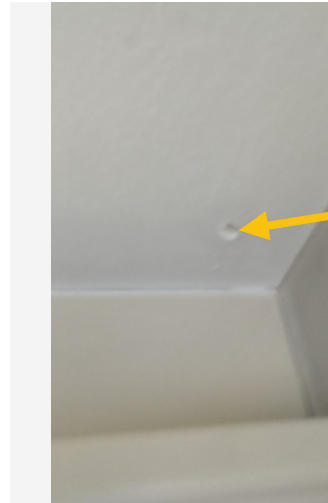
Geen asbest

| # | Type | Referentie | Resultaat |
|---|---|---|---|
| 10.1 | Mengmonster | Plafonds | Geen asbest |

| Opmerking | <p>Volgens het inspectieprotocol is een monstername van het pleisterwerk verplicht om dit te identificeren als niet-asbesthoudend.</p> <p>Locatie staalnames: individuele ruimte: Berging v+1 / natte ruimte: Keuken / traphal: inkom</p> <p>Geen locatie staalname : Stookplaats : plafond = beton</p> <p>De vermelde oppervlaktes en volumes betreffen een beredeneerde schatting. Er worden geen rechten verleend aan deze oppervlaktes/volumes. De dikte is een schatting die voorkomt uit de monsterplaatsen en is daarom niet altijd representatief.</p> <p>Er zijn plafonds afgewerkt in plaatmateriaal. Het is niet duidelijk of er pleisterwerk of verdacht materiaal aanwezig is achter deze valse plafonds, het is aangewezen om bijkomend onderzoek uit te voeren bij werken.</p> |

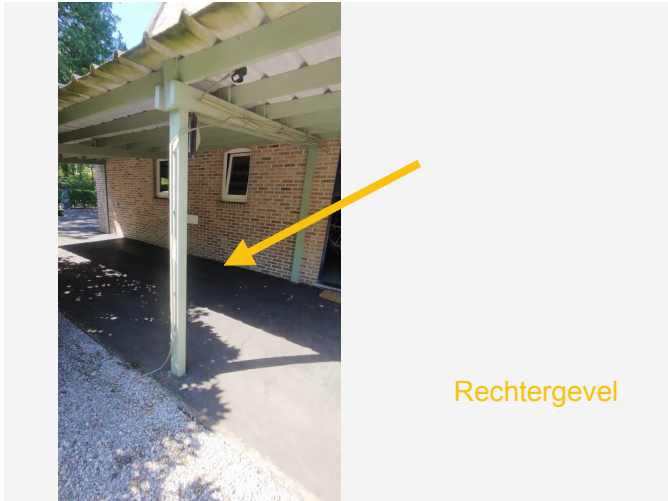
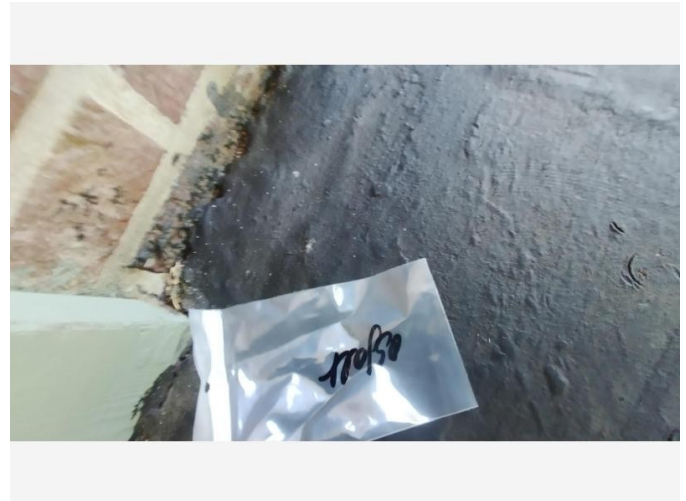
Rechtergevel

Geen asbest

| # | Type | Referentie | Resultaat |
|---|---|---|---|
| 11.1 | Puntmonster | Asfalt | Geen asbest |

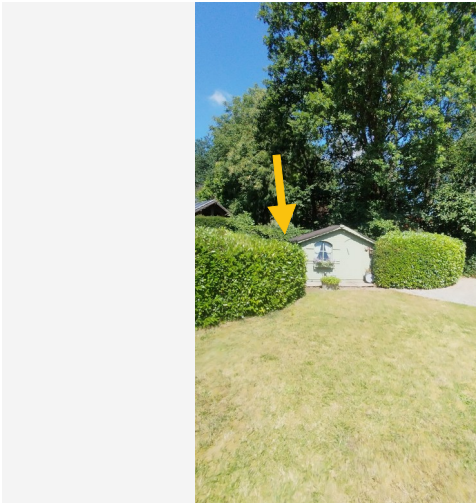
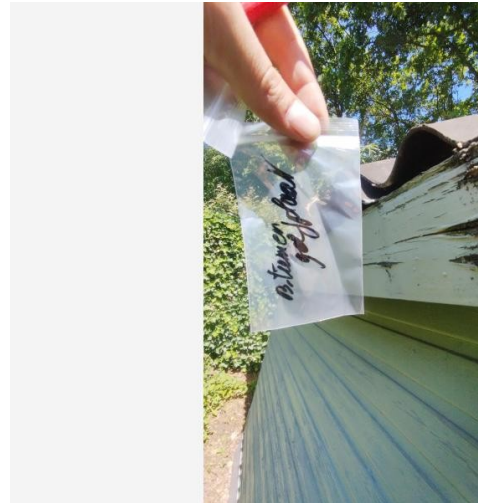
Geen asbest

| # | Type | Referentie | Resultaat |
|---|---|---|---|
| 12.1 | Puntmonster | Bitumen golfplaat | Geen asbest |

| Opmerking | <p>Er werd een staal genomen aan een uitstekend stuk dakbedekking waardoor de waterdichtheid niet in het gedrang komt.</p> <p>Er kan niet uitgesloten worden dat er onderlagen aanwezig zijn (bij dakwerken extra controle aangewezen)</p> <p>De vermelde oppervlaktes, diktes en volumes betreffen een beredeneerde schatting. Er worden geen rechten verleend aan deze oppervlaktes/diktes/volumes.</p> |

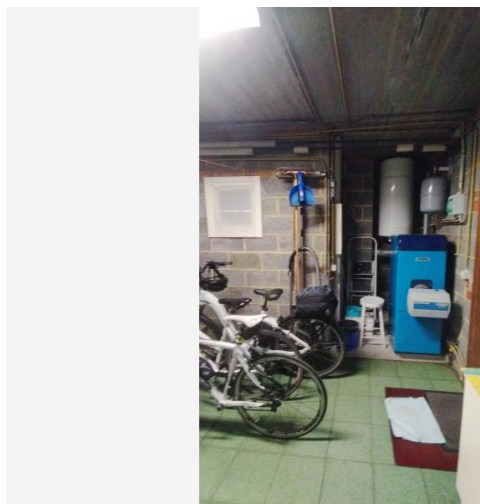
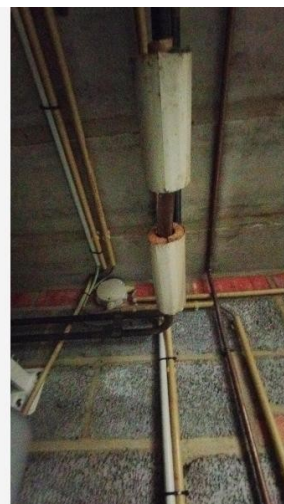
### Fiche 13: leidingisolatie ( niet verdacht )

| Beschrijving | Notitie | Terug te vinden op plannen |
|---|---|---|
| Fiche 13: leidingisolatie ( niet verdacht ) | De Leidingisolatie werd gecontroleerd, er werden geen verdachte materialen aangetroffen. | Plan 1.9: GLV : div |

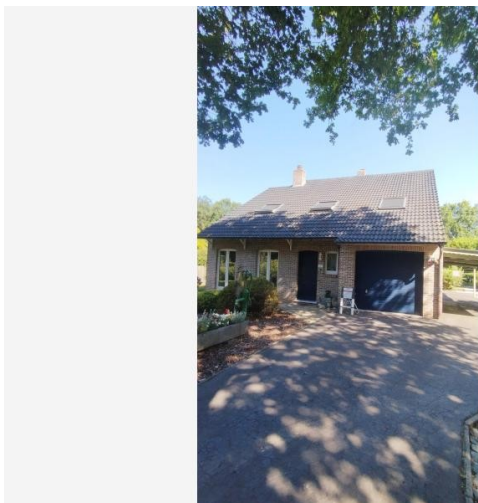
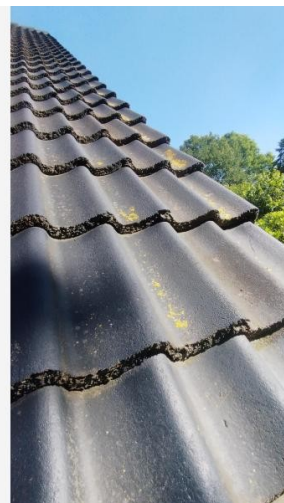
## Fiche 18: Dakbedekking: woning ( niet verdacht )

| Beschrijving | Notitie | Terug te vinden op plannen |
|---|---|---|
| Fiche 18: Dakbedekking: woning ( niet verdacht ) | De dakbedekking wordt gecontroleerd en bevat geen asbest verdachte materialen. | Plan 1.2: Woning, veranda, afdak : dakbedekking |

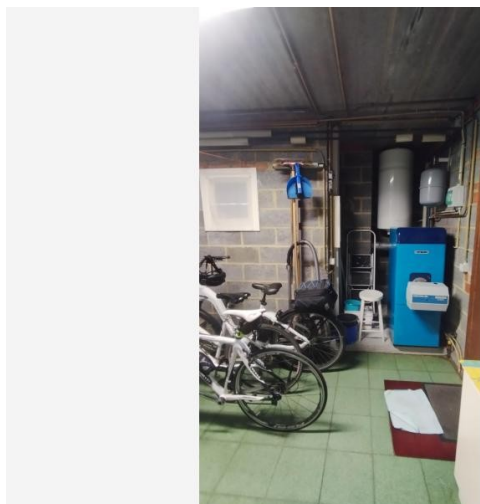
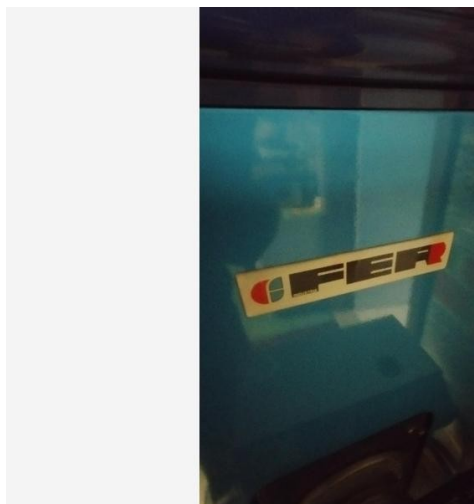
### Fiche 19: cv geen info te vinden op het toestel

| Beschrijving | Notitie | Terug te vinden op plannen |
|---|---|---|
| Fiche 19: cv geen info te vinden op het toestel | er is geen informatie te vinden van de cv-ketel.<br><br>laat deze controleren door een erkende firma. | Plan 1.9: GLV : div |

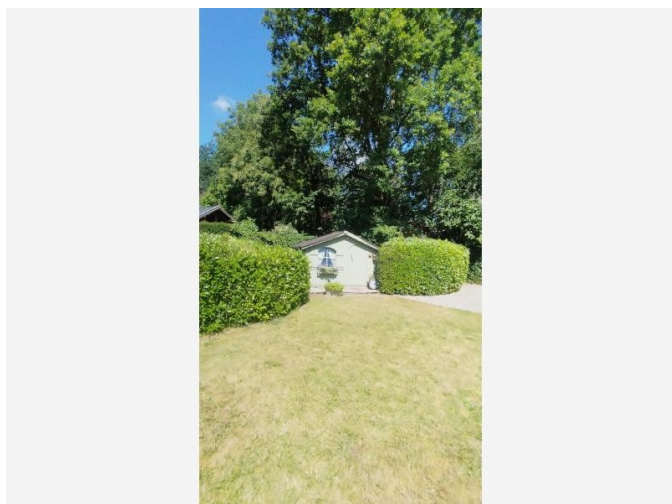
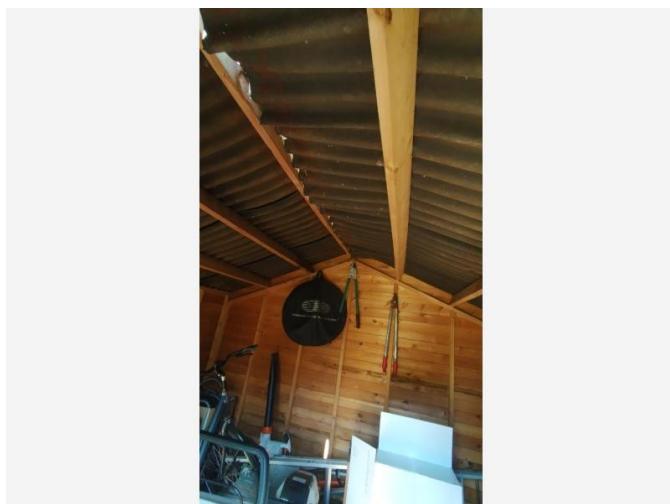
### Fiche 22: onderdak : tuinhuis (niet aanwezig)

| Beschrijving | Notitie | Terug te vinden op plannen |
|---|---|---|
| Fiche 22: onderdak : tuinhuis (niet aanwezig) | onderdak (niet aanwezig) in het inspectie gebied. | Plan 2.3: Tuinhuis : onderdak |
