**Verslag huishoudelijke elektrische installatie op laagspanning en zeer lage spanning****Algemeen:**

| Referentie: <b>005-20260218-02</b> | Datum controle: <b>18/02/2026</b> |

| Adres installatie: <b>Millenniumplein 4, 3920 - Lommel</b> | Nummer teller(s): <b>Sag1100146447</b> |

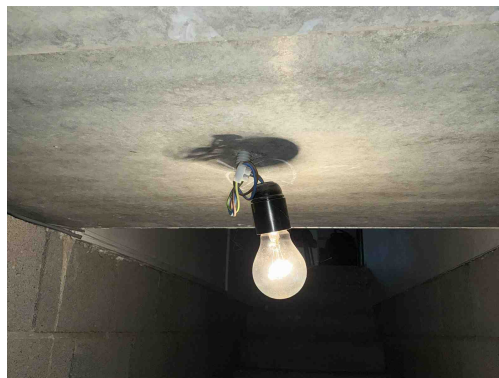
**C35** - Er zijn doorverbindingen gemaakt met lusterklemmen; er kon niet aangetoond worden dat deze klemmen geschikt zijn voor de aanwezige spanning, stroom en draadsectie en dat ze "CE" zijn (Boek 1: 1.4.2.1.).  
*Opmerking: Bord 1*

| Verdeelbord | |
|--|---|
| <b>C35</b> | Er zijn doorverbindingen gemaakt met lusterklemmen; er kon niet aangetoond worden dat deze klemmen geschikt zijn voor de aanwezige spanning, stroom en draadsectie en dat ze "CE" zijn (Boek 1: 1.4.2.1.).<br><i>Opmerking: Bord 1</i> |
