# Asbestinventarisatetest

Oosthamssesteenweg 37, 3581 Beringen

Attestnummer : 20231129-000414.000

Uitgegeven op : 29.11.2023

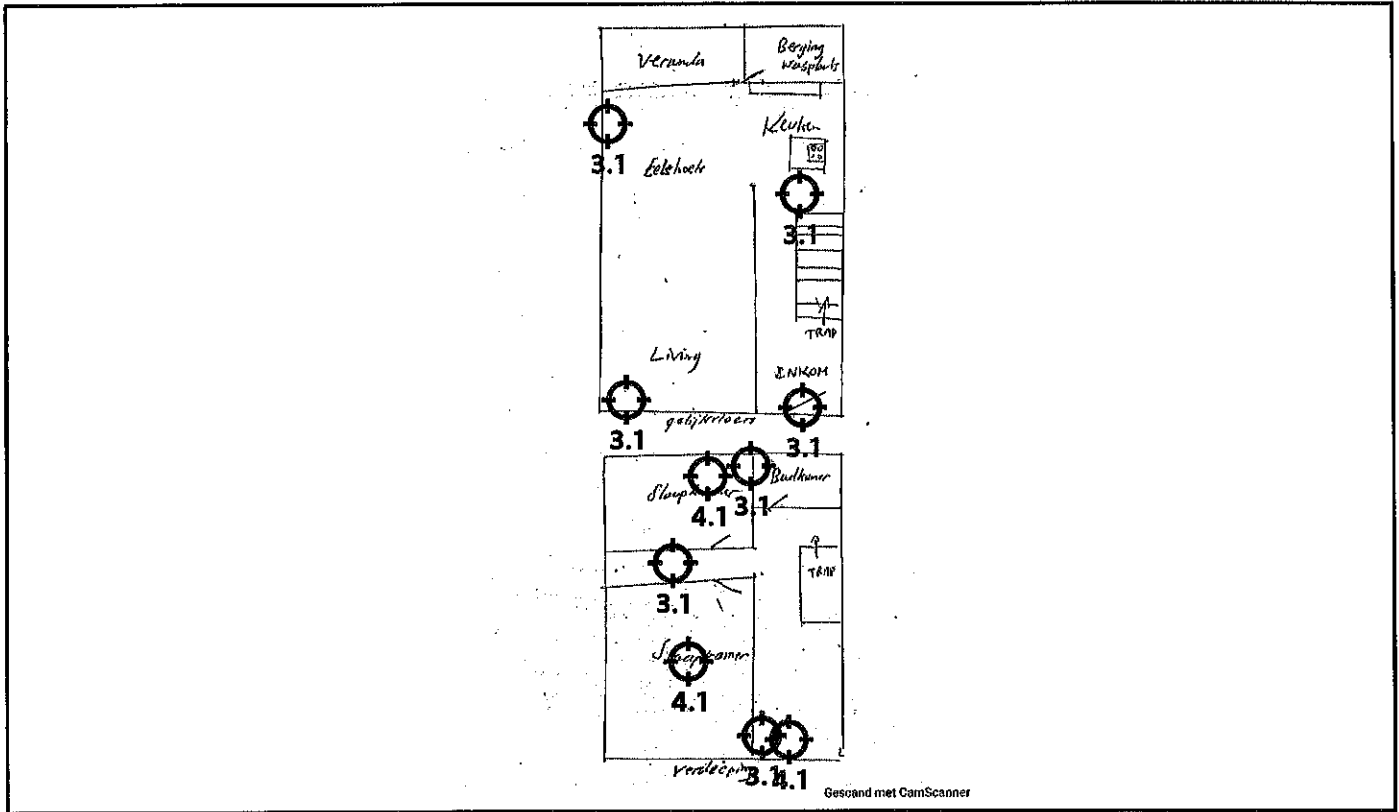
# Plan 1.1: Grondplan

Beschrijving	Type	Actie
3. Pleisterwerk wanden gelijkvloers en +1	Geen asbest	-
3.1 Code: Msnr.1 Pleisterwerk wanden gelijkvloers en +1	Mengmonster	-
4. Pleisterwerk plafond +1	Geen asbest	-
4.1 Code: Msnr.2 Pleisterwerk plafond +1	Mengmonster	-

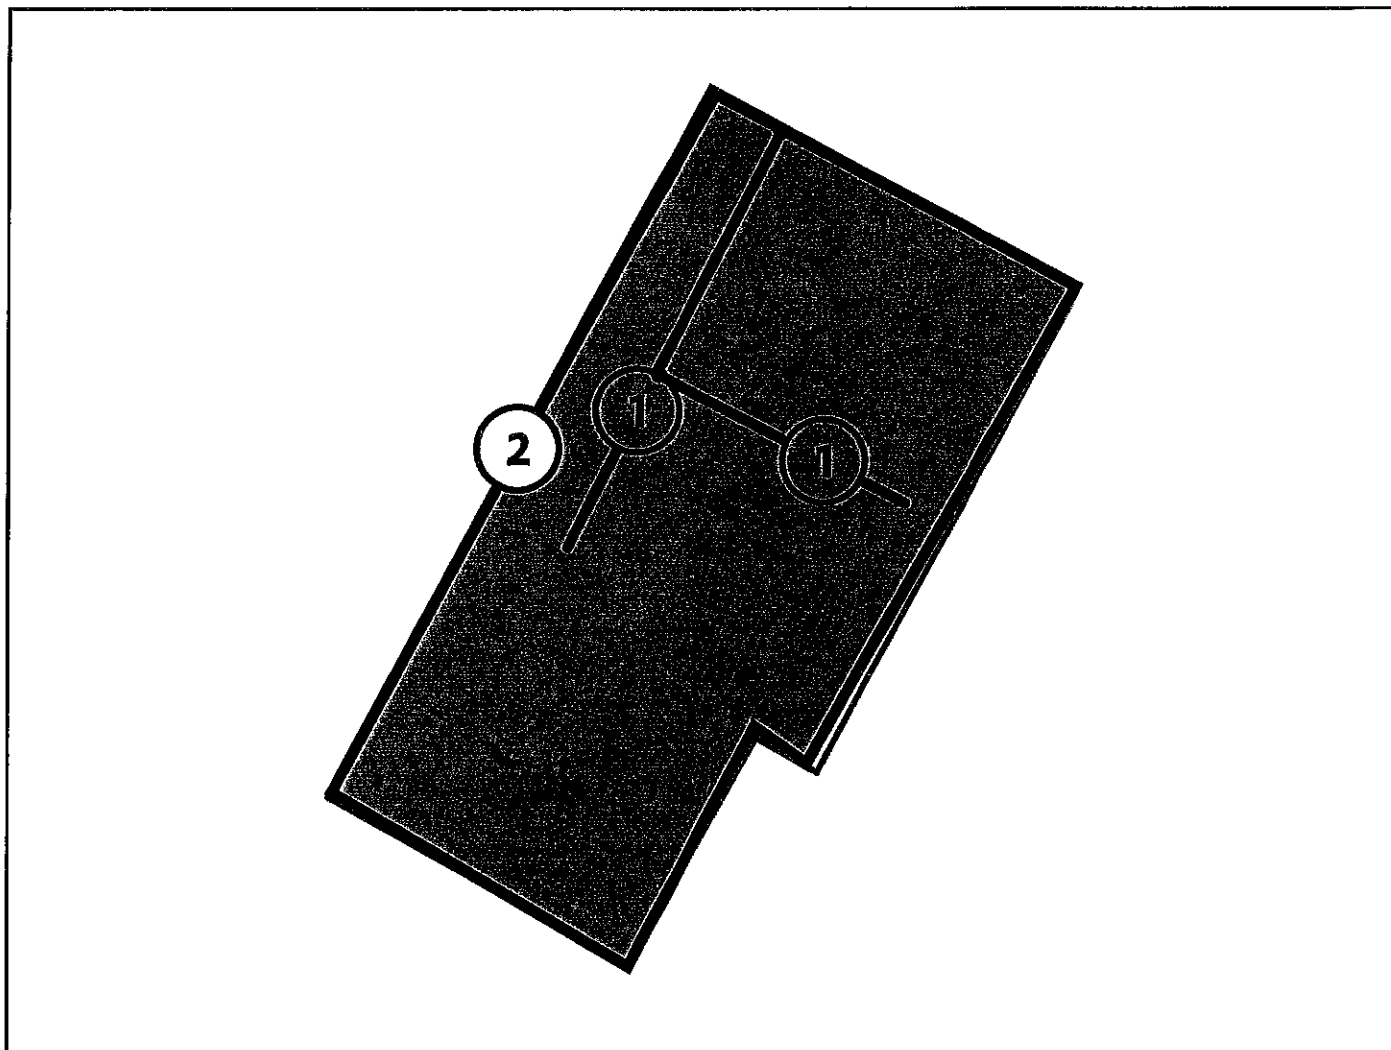
## Plan 1.2: Hoofdgebouw plan

Beschrijving	Type	Actie
1. Buisisolatie kelder CV	Asbestmateriaal	<b>Verwijderen</b>
2. Algemeen advies	Advies	-

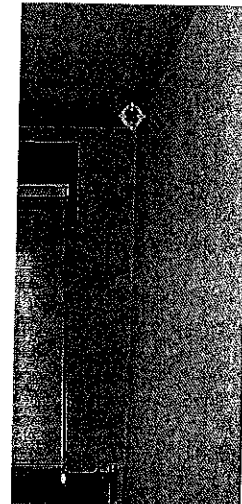
## Fiche 4: Pleisterwerk plafond +1

Geen asbest

#	Type	Referentie	Resultaat
4.1	Mengmonster	Msnr.2 Pleisterwerk plafond +1	Geen asbest

Beschrijving	Pleisterwerk plafond +1
Omgeving	Binnen
Primaire drager	Plafond
Bindmiddel van materiaal	Gips - kalk

<b>Gebondenheid op basis van bindmiddel</b>	Niet-hechtgebonden
<b>Hoeveelheid (oppervlakte - dikte - aantal)</b>	• 65,00 m <sup>2</sup> - 2,00 cm - 1 stuk
<b>Totaal volume</b>	1,30 m <sup>3</sup>
<b>Identificatiemethode</b>	Vaststelling met monstername
<b>Destructieve handeling voor identificatie</b>	Nee
<b>Opmerking</b>	Enkel op verdieping zichtbaar pleisterwerk
