**Verslag huishoudelijke elektrische installatie op laagspanning en zeer lage spanning****Algemeen:**

Referentie: 007-20260420-06	Datum controle: 20/04/2026
Keurder: 007

Eigenaar: Onbekend	EAN-code: 541449206081772011
Adres installatie: Korspelsesteenweg 196, 3581 - Beverlo	Nummer teller(s): 1sag3100640433
Distributienetbeheerder installatie: Fluvius	
Datum uitvoering installatie:	<input checked="" type="checkbox"/> Vóór 01/10/1981 <input type="checkbox"/> Tussen 01/10/1981 en 01/06/2020 <input type="checkbox"/> Vanaf 01/06/2020
Type:	<input checked="" type="checkbox"/> Wooneenheid <input type="checkbox"/> Niet-huishoudelijk <input type="checkbox"/> PV <input type="checkbox"/> Batterij <input type="checkbox"/> Laadpaal

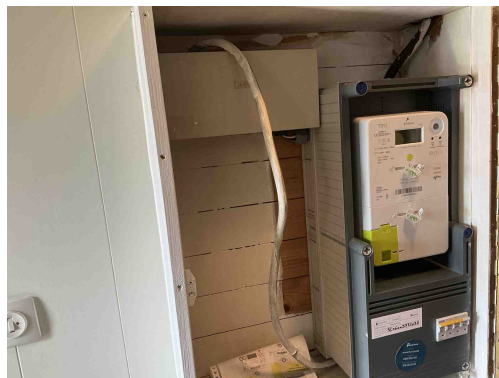
Inbreuk(en):

B26 - Het elektrisch bord kon niet gedemonteerd worden (Boek 1: 5.3.5.1).
Opmerking: Voedingskabel versperd de toegang tot demonteren, intern niet kunnen nakijken

B18 - Het volgnummer is niet op elk bord vermeld (Boek 1: 3.1.3.3).

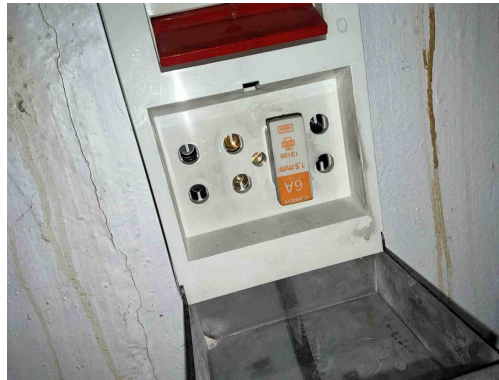
Inbreuk(en):

D08 - De nodige markeringen op de beveiligingstoestellen ontbreken of zijn onleesbaar (Boek 1: 5.3.5.5).
Opmerking: Oa penautomaten en zekeringen

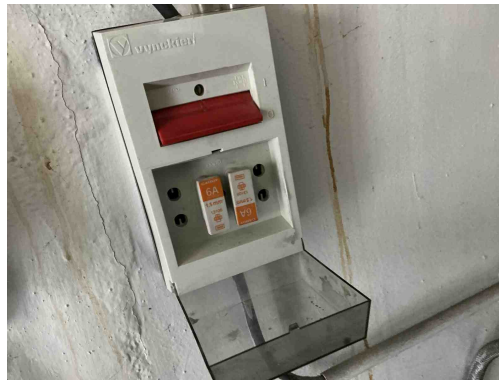
Inbreuk(en):

B18 - Het volgnummer is niet op elk bord vermeld (Boek 1: 3.1.3.3).

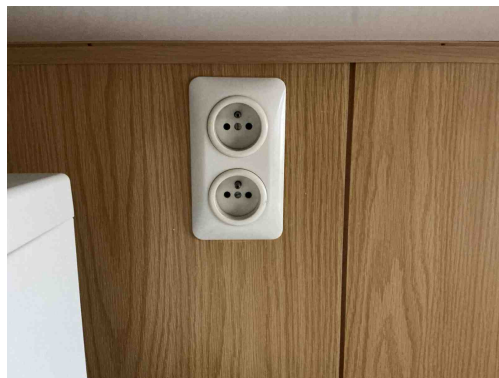
Inbreuk(en):

T11 - De contactdozen waarvan de toegekende stroomsterkte maximaal 16A en de toegekende spanning maximaal 250V bedraagt en niet bedoeld zijn voor de voeding van een of meerdere verbruikstoestellen voor een specifiek doel en niet geplaatst zijn in of op schakel- en verdeelborden, beschikken niet of IPXX-D (incl. gemeenschappelijke delen residentieel geheel) (Boek 1: 4.2.2.3/5.3.5.2).

Opmerking: Oa keuken
