Verslag huishoudelijke elektrische installatie op laagspanning en zeer lage spanning**Algemeen:**

Referentie: 007-20260615-01	Datum controle: 15/06/2026
Keurder: 007

Eigenaar:	EAN-code: 541449206002463529
Adres installatie: Oosthamsesteenweg 52, 3581 - Beringen	Nummer teller(s): 1sag3100614209
	Distributienetbeheerder installatie: Fluvius
Datum uitvoering installatie:	<input type="checkbox"/> Vóór 01/10/1981 <input checked="" type="checkbox"/> Tussen 01/10/1981 en 01/06/2020 <input type="checkbox"/> Vanaf 01/06/2020
Type:	<input checked="" type="checkbox"/> Wooneenheid <input type="checkbox"/> Niet-huishoudelijk <input type="checkbox"/> PV <input type="checkbox"/> Batterij <input type="checkbox"/> Laadpaal

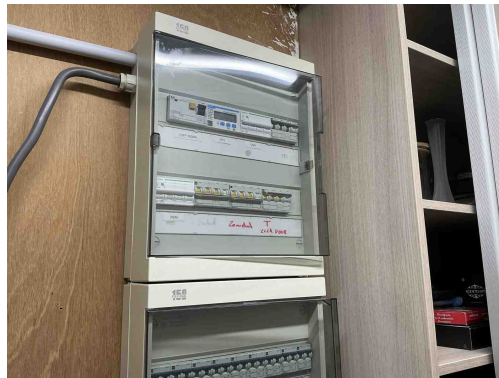
B17 - De voedingsspanning is niet op elk bord vermeld (Boek 1: 3.1.3.3).

B18 - Het volgnummer is niet op elk bord vermeld (Boek 1: 3.1.3.3).

Opmerking: Oa elk bord

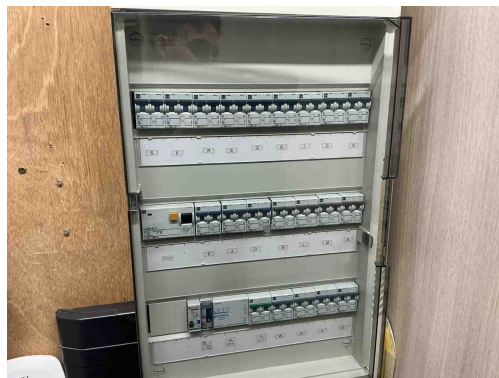
B17 - De voedingsspanning is niet op elk bord vermeld (Boek 1: 3.1.3.3).

B18 - Het volgnummer is niet op elk bord vermeld (Boek 1: 3.1.3.3).

Opmerking: Oa elk bord

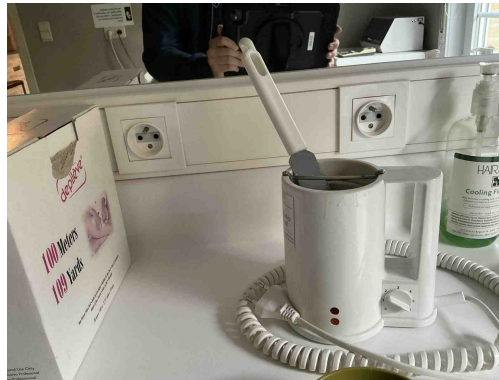
T11 - De contactdozen waarvan de toegekende stroomsterkte maximaal 16A en de toegekende spanning maximaal 250V bedraagt en niet bedoeld zijn voor de voeding van een of meerdere verbruikstoestellen voor een specifiek doel en niet geplaatst zijn in of op schakel- en verdeelborden, beschikken niet of IPXX-D (incl. gemeenschappelijke delen residentieel geheel) (Boek 1: 4.2.2.3/5.3.5.2).

Opmerking: Oa werkkamer

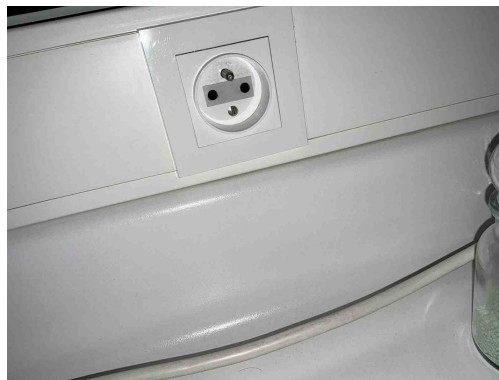
T11 - De contactdozen waarvan de toegekende stroomsterkte maximaal 16A en de toegekende spanning maximaal 250V bedraagt en niet bedoeld zijn voor de voeding van een of meerdere verbruikstoestellen voor een specifiek doel en niet geplaatst zijn in of op schakel- en verdeelborden, beschikken niet of IPXX-D (incl. gemeenschappelijke delen residentieel geheel) (Boek 1: 4.2.2.3/5.3.5.2).

Opmerking: Oa werkkamer
