**Verlag huishoudelijke elektrische installatie op laagspanning en zeer lage spanning****Algemeen:**

Referentie: 006-20260522-06	Datum controle: 22/05/2026
Keurder: 006

Eigenaar: Onbekend	EAN-code: 541449206001574806
Adres installatie: Nachtegaalstraat 4, 3582 - Koersel	Nummer teller(s): 1sag3105122015
	Distributienetbeheerder installatie: Fluvius
Datum uitvoering installatie:	<input checked="" type="checkbox"/> Vóór 01/10/1981 <input type="checkbox"/> Tussen 01/10/1981 en 01/06/2020 <input type="checkbox"/> Vanaf 01/06/2020
Type:	<input checked="" type="checkbox"/> Woonenheid <input type="checkbox"/> Niet-huishoudelijk <input type="checkbox"/> PV <input type="checkbox"/> Batterij <input type="checkbox"/> Laadpaal

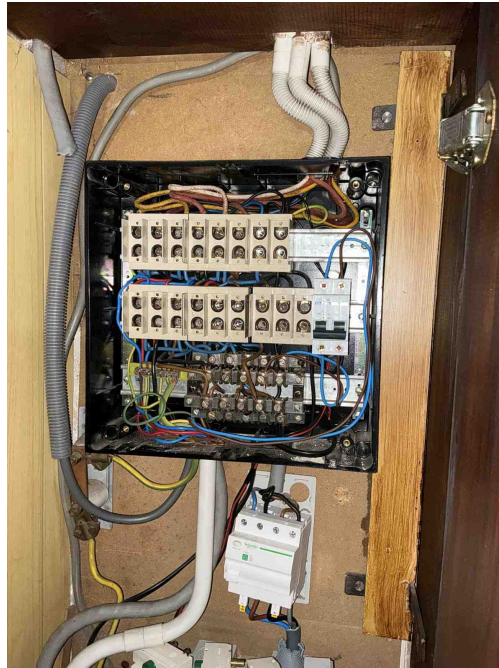
B30 - De houder van de beveiliging in een huishoudelijke ruimte is niet voorzien van aangepaste kalibreerelementen (Boek1: 5.3.5.5).

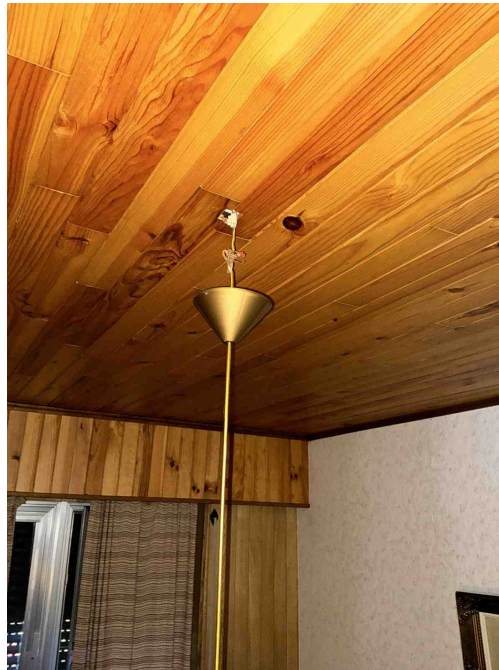
T21 - Het elektrisch materieel is niet geplaatst volgens de voorschriften van de fabrikant/ regels van goed vakmanschap . (Boek 1: 1.4.1.3)

Opmerking: Schroeven bord1 en bord2, lamp slaapkamer 2, slaapkamer 3

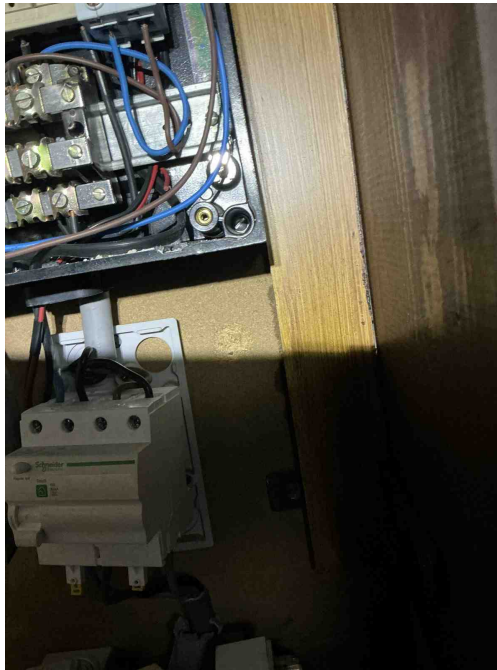
T21 - Het elektrisch materieel is niet geplaatst volgens de voorschriften van de fabrikant/ regels van goed vakmanschap . (Boek 1: 1.4.1.3)

Opmerking: Schroeven bord1 en bord2, lamp slaapkamer 2, slaapkamer 3

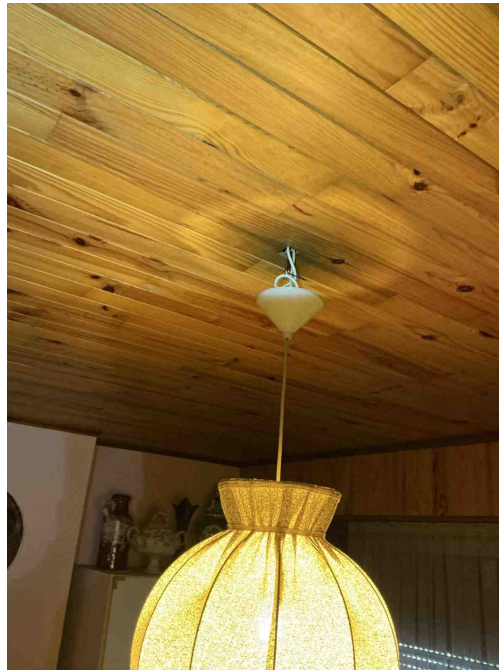
T21 - Het elektrisch materieel is niet geplaatst volgens de voorschriften van de fabrikant/ regels van goed vakmanschap . (Boek 1: 1.4.1.3)

Opmerking: Schroeven bord1 en bord2, lamp slaapkamer 2, slaapkamer 3

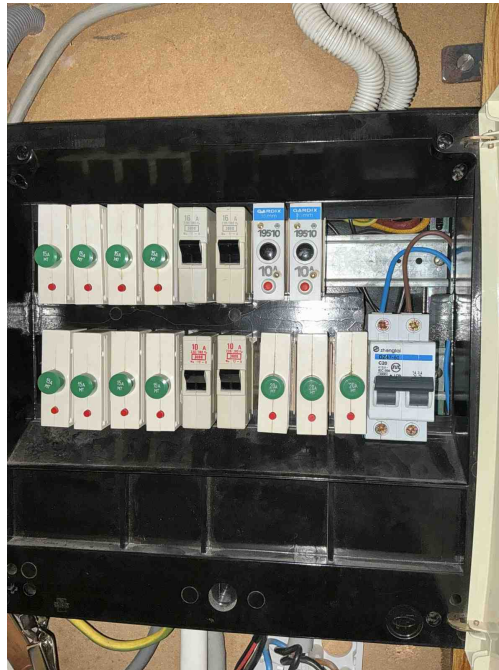
B04 - De aanduiding van de kringen, klemmen en/of schakelapparatuur ontbreekt, is onjuist of is onvolledig (Boek 1: 3.1.3.1/5.1.6.1).

B17 - De voedingsspanning is niet op elk bord vermeld (Boek 1: 3.1.3.3).

D08 - De nodige markeringen op de beveiligingstoestellen ontbreken of zijn onleesbaar (Boek 1: 5.3.5.5).
Opmerking: Penautomaten zonder curve en kortsluitvermogen

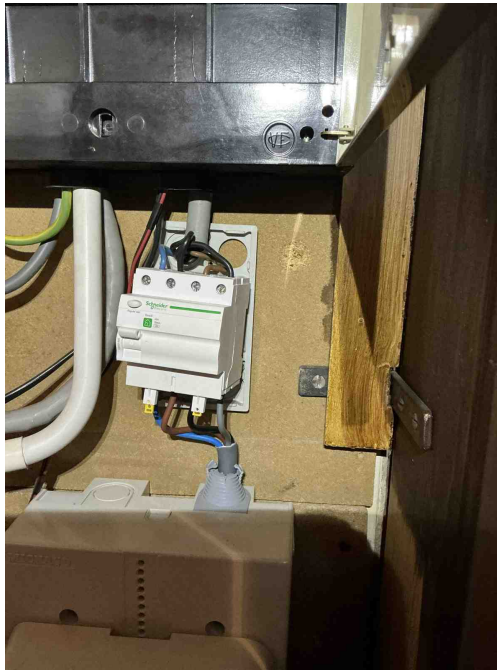
B17 - De voedingsspanning is niet op elk bord vermeld (Boek 1: 3.1.3.3).

B29 - Het elektrisch verdeelbord in een huishoudelijke ruimte is niet voorzien van een deur (Boek1: 5.3.5.1).

Opmerking: Bord1

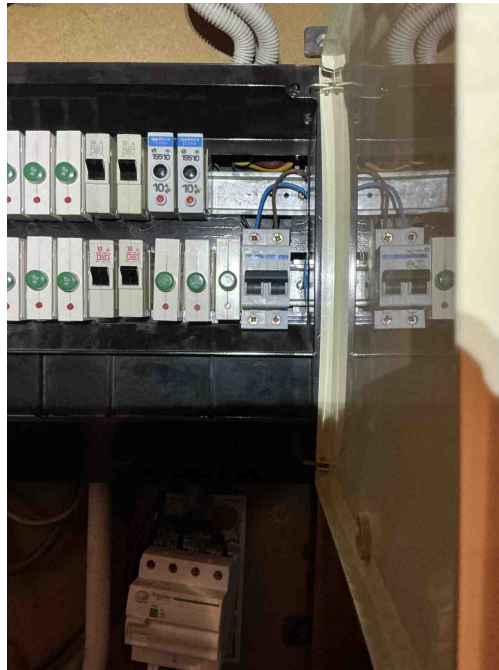
T23 - Het elektrisch materiaal is beschadigd. (Boek 1: 1.4.1.3).
Opmerking: Bord2

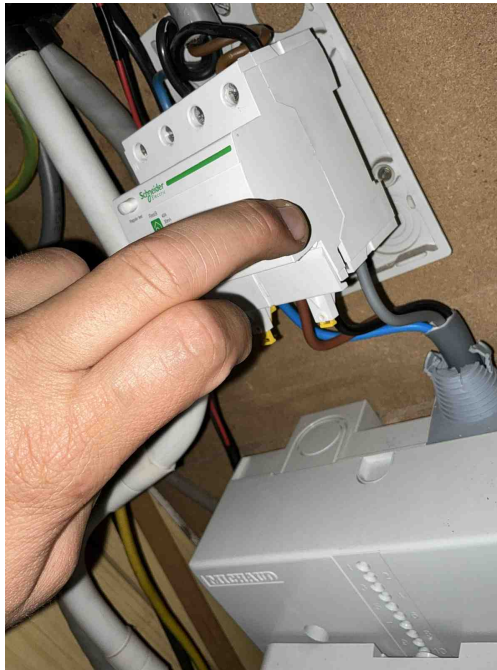
D25 - De verbindinginstallaties en/of de beveiligingstoestellen (veiligheden, vermogensschakelaars, differentieelstroombeveiligingsinrichtingen...) moeten op steunpanelen gegroepeerd en gemonteerd zijn in één of meer schakel- en verdeelborden. (Boek 1: 5.3.5.1)

Opmerking: Hoofddiff

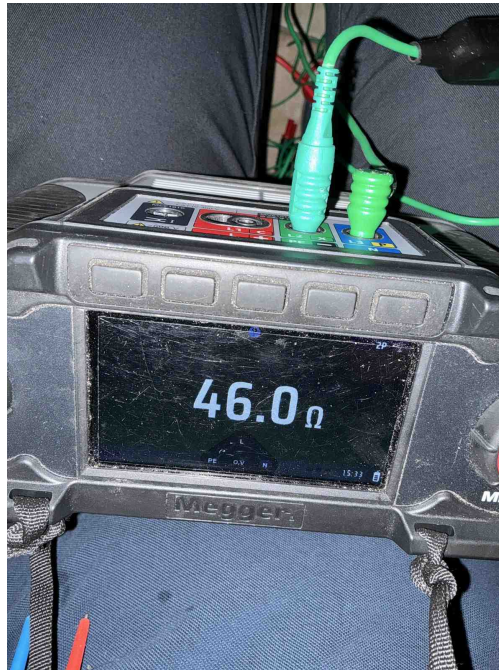
Spreidingsweerstand van de aardverbinding:	46,0 Ω	Meetmethode:	ZE
Algemene isolatieweerstand:	771 MΩ	Meetspanning:	500V
Test differentieelstroominrichting(en):	<input checked="" type="checkbox"/> OK <input type="checkbox"/> NOK <input type="checkbox"/> Niet uitgevoerd	Foutlus:	<input checked="" type="checkbox"/> OK <input type="checkbox"/> NOK <input type="checkbox"/> Niet uitgevoerd
Continuïteit van de beschermingsgeleiders:	<input type="checkbox"/> OK <input checked="" type="checkbox"/> NOK	Continuïteit van de equipotentiale verbindingen:	<input checked="" type="checkbox"/> OK <input type="checkbox"/> NOK
Bescherming tegen onrechtstreekse aanraking:	<input type="checkbox"/> OK <input checked="" type="checkbox"/> NOK	Bescherming tegen rechtstreekse aanraking:	<input type="checkbox"/> OK <input checked="" type="checkbox"/> NOK
Staat van het vast materiaal:	<input type="checkbox"/> OK <input checked="" type="checkbox"/> NOK	Staat van het verplaatsbare materiaal:	<input checked="" type="checkbox"/> OK <input type="checkbox"/> NOK

A05 - De waarde van de spreidingsweerstand van de aardverbinding is te hoog (Boek 1: 5.4.2).

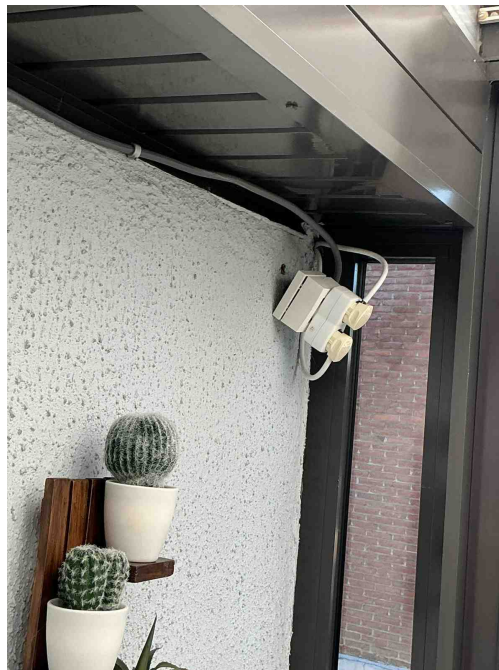
T10 - Bepaalde contactdozen en/of schakelaars zijn niet degelijk bevestigd (Boek 1: 1.4.1.3).
Opmerking: Veranda

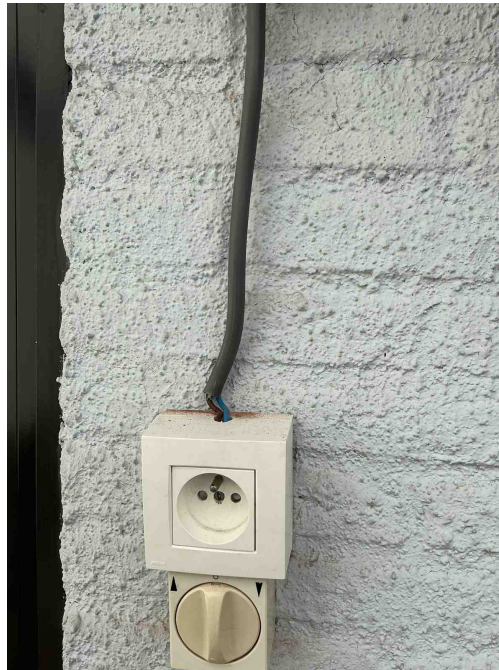
C21 - Het gebruik van geleiders van het type VOB, zonder bijkomende afscherming is niet toegestaan (Boek 1: 5.2.9.6).
Opmerking: Veranda

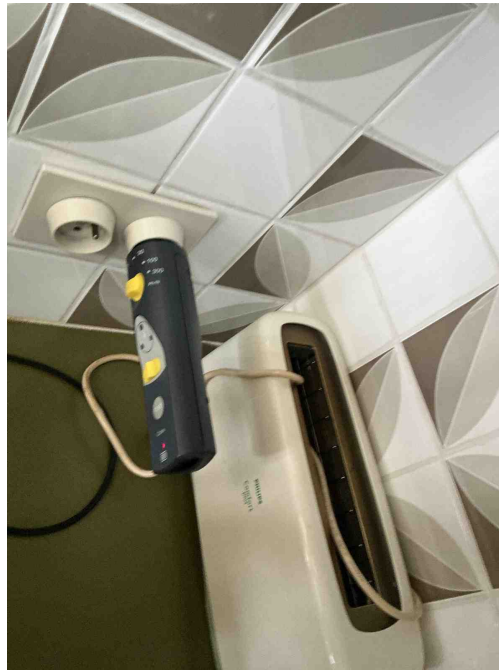
A16 - Er is geen continuïteit van de beschermingsgeleider van de contactdoos (Boek 1: 5.4.3.4).
Opmerking: Keuken

T09 - Bepaalde contactdozen en/of schakelaars zijn beschadigd (Boek 1: 1.4.1.3).
Opmerking: Keuken

T11 - De contactdozen waarvan de toegekende stroomsterkte maximaal 16A en de toegekende spanning maximaal 250V bedraagt en niet bedoeld zijn voor de voeding van een of meerdere verbruikstoestellen voor een specifiek doel en niet geplaatst zijn in of op schakel- en verdeelborden, beschikken niet of IPXX-D (incl. gemeenschappelijke delen residentieel geheel) (Boek 1: 4.2.2.3/5.3.5.2).
Opmerking: Keuken
