**Verslag huishoudelijke elektrische installatie op laagspanning en zeer lage spanning****Algemeen:**

Referentie: <b>005-20260331-06</b>	Datum controle: <b>31/03/2026</b>
Keurder: <b>005</b>

EAN-code: <b>541449206001308982</b>
	Nummer teller(s): <b>1SAG1100617864</b>
	Distributienetbeheerder installatie: <b>Fluvius</b>
Datum uitvoering installatie:	<input type="checkbox"/> Vóór 01/10/1981 <input checked="" type="checkbox"/> Tussen 01/10/1981 en 01/06/2020 <input type="checkbox"/> Vanaf 01/06/2020
Type:	<input checked="" type="checkbox"/> Wooneenheid <input type="checkbox"/> Niet-huishoudelijk <input type="checkbox"/> PV <input type="checkbox"/> Batterij <input type="checkbox"/> Laadpaal

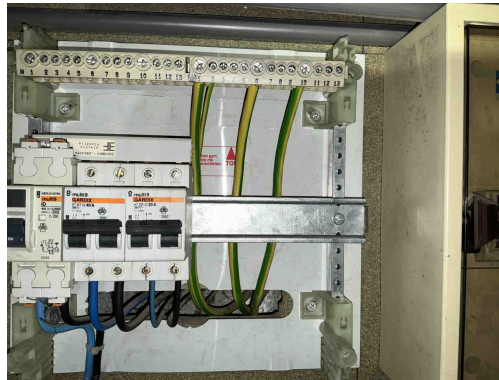
Inbreuk(en):

**T21** - Het elektrisch materieel is niet geplaatst volgens de voorschriften van de fabrikant/ regels van goed vakmanschap . (Boek 1: 1.4.1.3)

*Opmerking: Ophangschroeven bord 2*
