Verslag huishoudelijke elektrische installatie op laagspanning en zeer lage spanning**Algemeen:**

Referentie: 007-20260625-01	Datum controle: 25/06/2026
Keurder: 007

Eigenaar:	EAN-code: 54144920601746951
Adres installatie: Helmstraat 17, 3581 - Beringen	Nummer teller(s): 1sag3200240816
	Distributienetbeheerder installatie: Fluvius
Datum uitvoering installatie: <input checked="" type="checkbox"/> Vóór 01/10/1981 <input type="checkbox"/> Tussen 01/10/1981 en 01/06/2020 <input type="checkbox"/> Vanaf 01/06/2020	
Type: <input checked="" type="checkbox"/> Wooneenheid <input type="checkbox"/> Niet-huishoudelijk <input type="checkbox"/> PV <input type="checkbox"/> Batterij <input type="checkbox"/> Laadpaal

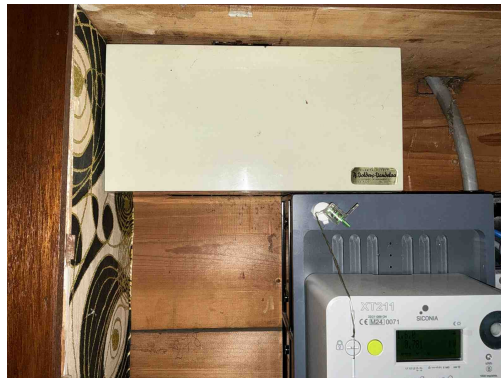
B17 - De voedingsspanning is niet op elk bord vermeld (Boek 1: 3.1.3.3).

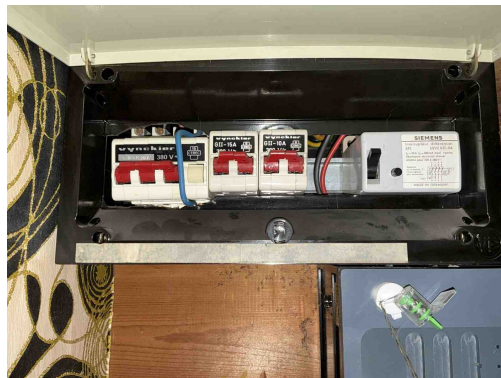
B06 - Het elektrisch verdeelbord heeft niet de minimale beschermingsgraad IPXX-B in een gewone ruimte (Boek 1: 4.2.2.3).

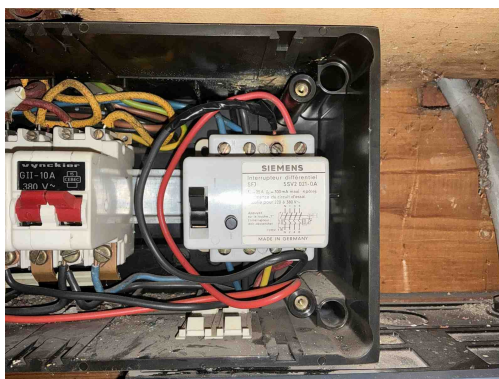
D24 - De differentielstroombeschermingsinrichtingen die worden geplaatst in huishoudelijke installaties dienen tenminste van het type A te zijn (Boek 1: 5.3.5.3).

D04 - De hoofddifferentielstroominrichting is niet verzegelbaar (Boek 1: 4.2.4.3).

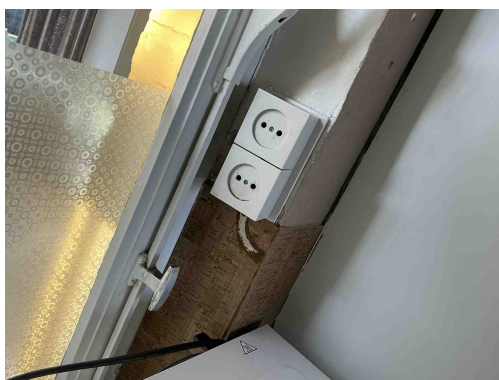
T11 - De contactdozen waarvan de toegekende stroomsterkte maximaal 16A en de toegekende spanning maximaal 250V bedraagt en niet bedoeld zijn voor de voeding van een of meerdere verbruikstoestellen voor een specifiek doel en niet geplaatst zijn in of op schakel- en verdeelborden, beschikken niet of IPXX-D (incl. gemeenschappelijke delen residentieel geheel) (Boek 1: 4.2.2.3/5.3.5.2).

Opmerking: Slaapkamer , keuken

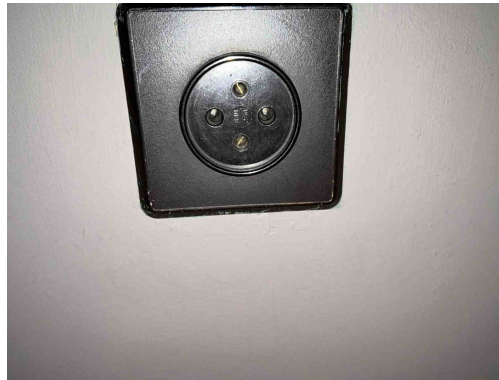
T11 - De contactdozen waarvan de toegekende stroomsterkte maximaal 16A en de toegekende spanning maximaal 250V bedraagt en niet bedoeld zijn voor de voeding van een of meerdere verbruikstoestellen voor een specifiek doel en niet geplaatst zijn in of op schakel- en verdeelborden, beschikken niet of IPXX-D (incl. gemeenschappelijke delen residentieel geheel) (Boek 1: 4.2.2.3/5.3.5.2).

Opmerking: Slaapkamer , keuken

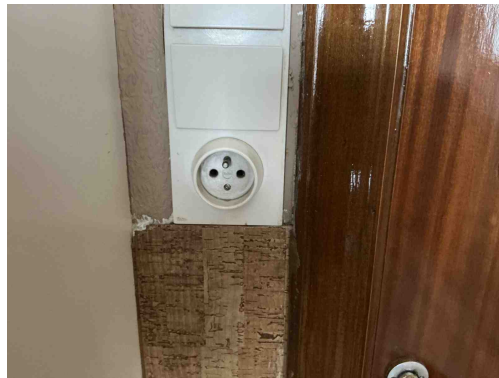
T11 - De contactdozen waarvan de toegekende stroomsterkte maximaal 16A en de toegekende spanning maximaal 250V bedraagt en niet bedoeld zijn voor de voeding van een of meerdere verbruikstoestellen voor een specifiek doel en niet geplaatst zijn in of op schakel- en verdeelborden, beschikken niet of IPXX-D (incl. gemeenschappelijke delen residentieel geheel) (Boek 1: 4.2.2.3/5.3.5.2).

Opmerking: Slaapkamer , keuken

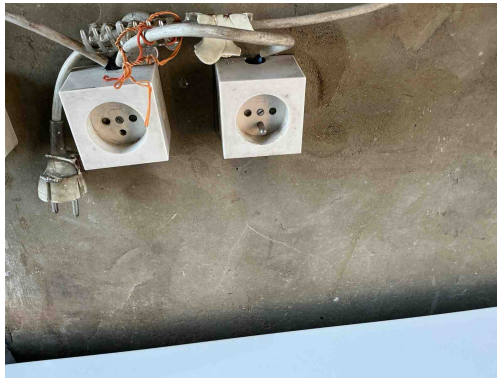
A16 - Er is geen continuïteit van de beschermingsgeleider van de contactdoos (Boek 1: 5.4.3.4).
Opmerking: Oa slaapkamer , woonkamer, cv ruimte

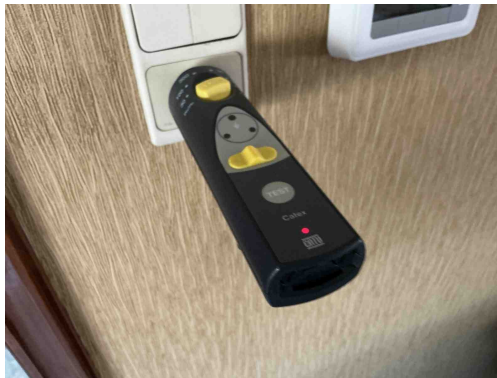
A16 - Er is geen continuïteit van de beschermingsgeleider van de contactdoos (Boek 1: 5.4.3.4).
Opmerking: Oa slaapkamer , woonkamer, cv ruimte

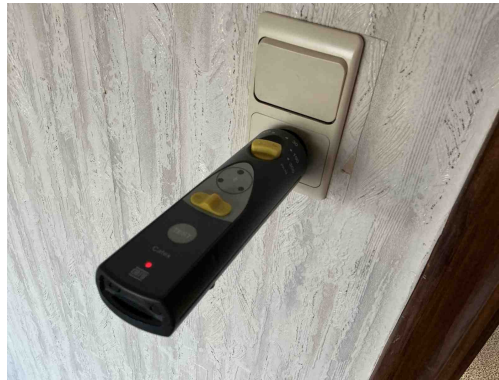
A16 - Er is geen continuïteit van de beschermingsgeleider van de contactdoos (Boek 1: 5.4.3.4).
Opmerking: Oa slaapkamer , woonkamer, cv ruimte

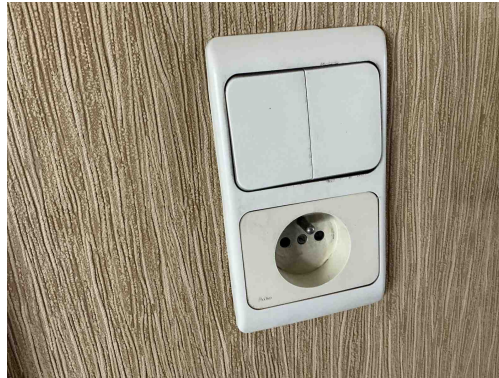
A16 - Er is geen continuïteit van de beschermingsgeleider van de contactdoos (Boek 1: 5.4.3.4).
Opmerking: Oa slaapkamer , woonkamer, cv ruimte

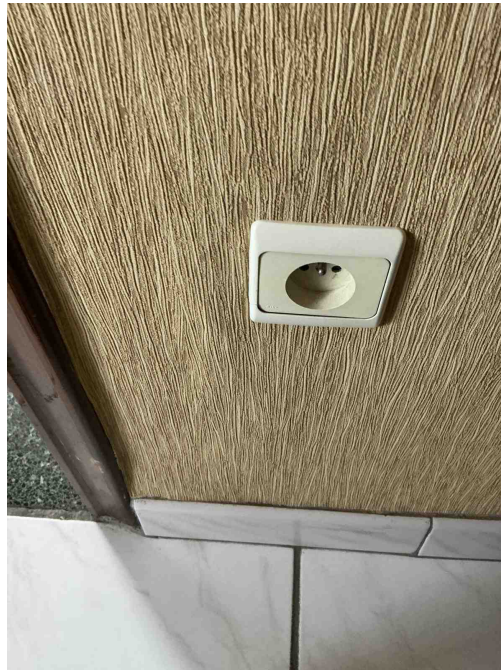
A16 - Er is geen continuïteit van de beschermingsgeleider van de contactdoos (Boek 1: 5.4.3.4).
Opmerking: Oa slaapkamer , woonkamer, cv ruimte

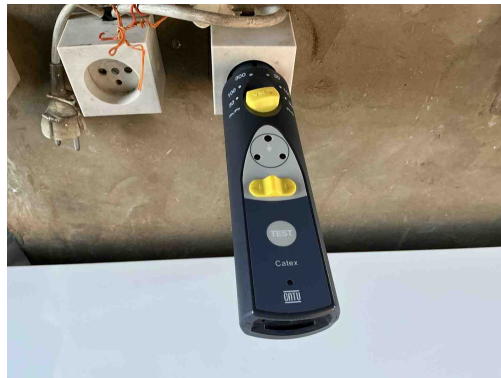
A16 - Er is geen continuïteit van de beschermingsgeleider van de contactdoos (Boek 1: 5.4.3.4).
Opmerking: Oa slaapkamer , woonkamer, cv ruimte

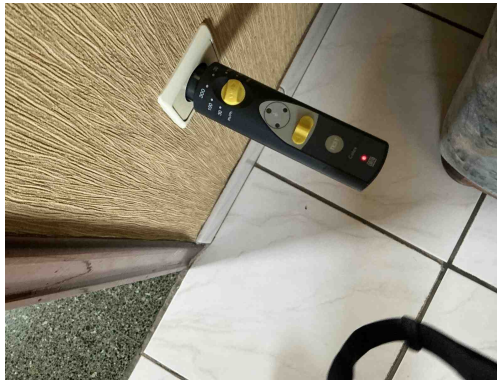
A16 - Er is geen continuïteit van de beschermingsgeleider van de contactdoos (Boek 1: 5.4.3.4).

Opmerking: Oa slaapkamer , woonkamer, cv ruimte

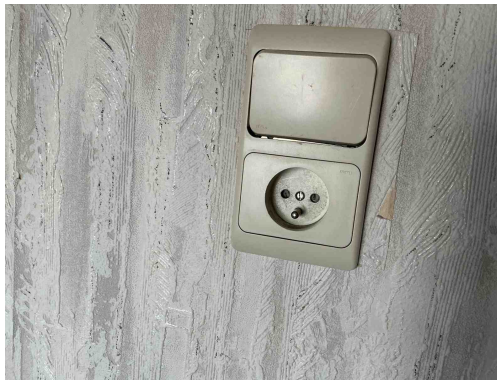
A16 - Er is geen continuïteit van de beschermingsgeleider van de contactdoos (Boek 1: 5.4.3.4).

Opmerking: Oa slaapkamer , woonkamer, cv ruimte

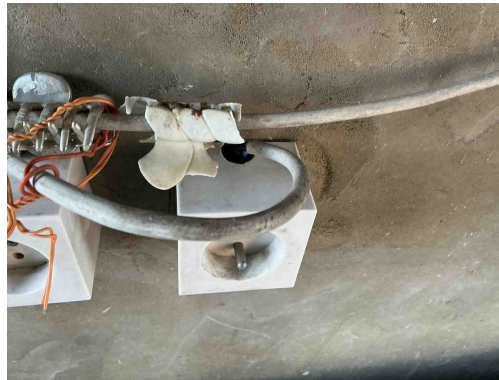
C21 - Het gebruik van geleiders van het type VOB, zonder bijkomende afscherming is niet toegestaan (Boek 1: 5.2.9.6).
Opmerking: Cv ruimte , buiten

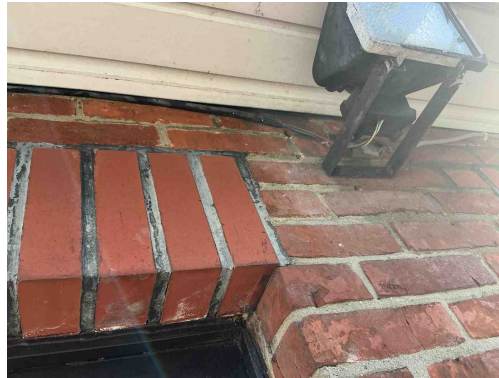
C21 - Het gebruik van geleiders van het type VOB, zonder bijkomende afscherming is niet toegestaan (Boek 1: 5.2.9.6).
Opmerking: Cv ruimte , buiten

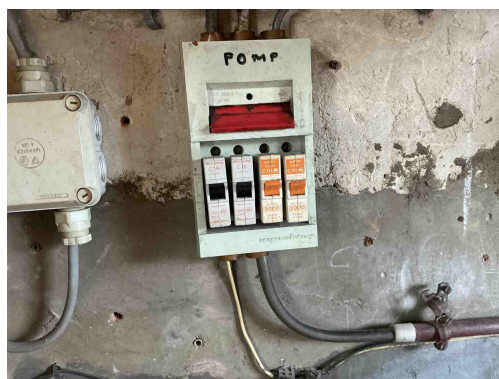
B29 - Het elektrisch verdeelbord in een huishoudelijke ruimte is niet voorzien van een deur (Boek1: 5.3.5.1).

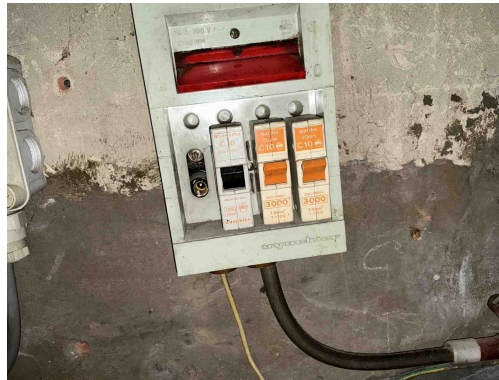
B30 - De houder van de beveiliging in een huishoudelijke ruimte is niet voorzien van aangepaste kalibreerelementen (Boek1: 5.3.5.5).
