Verslag huishoudelijke elektrische installatie op laagspanning en zeer lage spanning**Algemeen:**

Referentie: 007-20260625-05	Datum controle: 25/06/2026
Keurder: 007

Eigenaar:	EAN-code: 541449206002552087
Adres installatie: Heidestraat 152, 3550 - Heusden-Zolder	Nummer teller(s): 1sag1100467250
	Distributienetbeheerder installatie: Fluvius
Datum uitvoering installatie:	<input checked="" type="checkbox"/> Vóór 01/10/1981 <input checked="" type="checkbox"/> Tussen 01/10/1981 en 01/06/2020 <input type="checkbox"/> Vanaf 01/06/2020
Type:	<input checked="" type="checkbox"/> Wooneenheid <input type="checkbox"/> Niet-huishoudelijk <input type="checkbox"/> PV <input type="checkbox"/> Batterij <input type="checkbox"/> Laadpaal

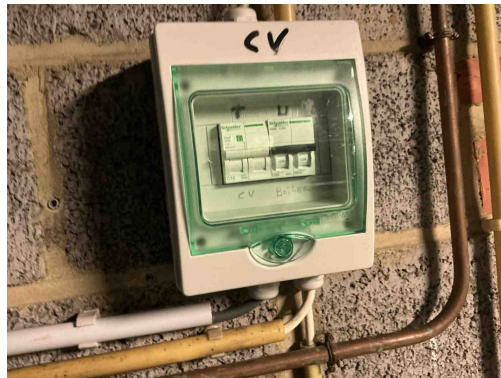
S02 - Het ééndraadsschema strookt niet met de werkelijkheid (Boek 1: 3.1.2.1).
Opmerking: Oa waarde kringen G en H, aantal kringen

B18 - Het volgnummer is niet op elk bord vermeld (Boek 1: 3.1.3.3).

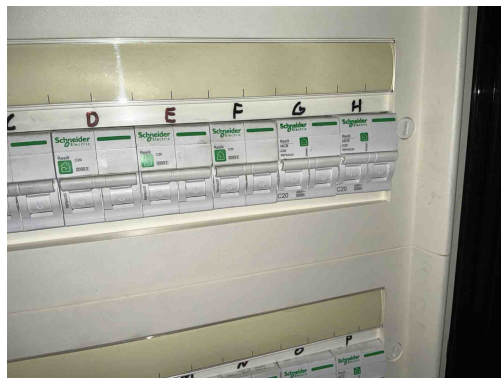
S02 - Het ééndraadsschema strookt niet met de werkelijkheid (Boek 1: 3.1.2.1).
Opmerking: Oa waarde kringen G en H, aantal kringen

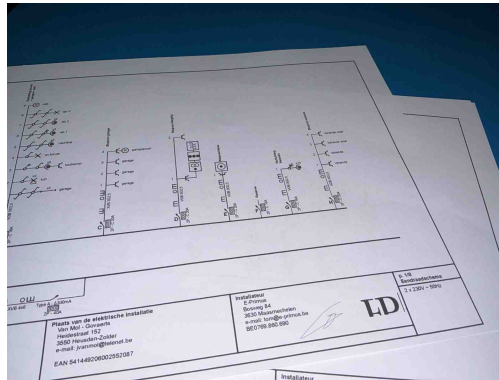
S02 - Het ééndraadsschema strookt niet met de werkelijkheid (Boek 1: 3.1.2.1).
Opmerking: Oa waarde kringen G en H, aantal kringen

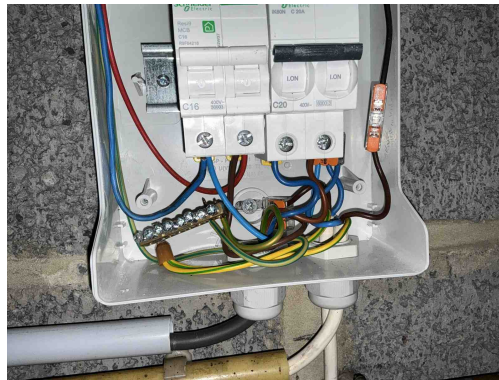
T21 - Het elektrisch materieel is niet geplaatst volgens de voorschriften van de fabrikant/ regels van goed vakmanschap . (Boek 1: 1.4.1.3)
Opmerking: Oa 3 draden in 1 klem, Ophangvijzen verdeelbord niet afgedekt

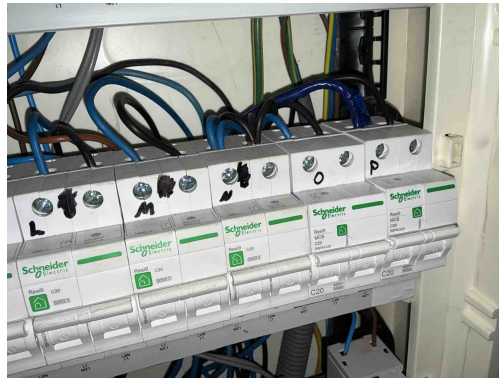
T21 - Het elektrisch materieel is niet geplaatst volgens de voorschriften van de fabrikant/ regels van goed vakmanschap . (Boek 1: 1.4.1.3)

Opmerking: Oa 3 draden in 1 klem, Ophangvijzen verdeelbord niet afgedekt

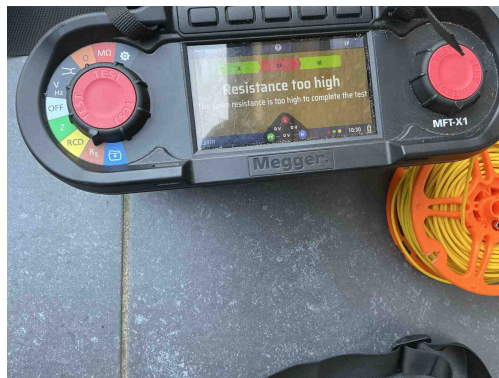
Spreidingsweerstand van de aardverbinding:	192 Ω	Meetmethode:	ZE
Algemene isolatieweerstand:	17,6 MΩ	Meetspanning:	500V
Test differentieelstroominrichting(en):	<input checked="" type="checkbox"/> OK <input type="checkbox"/> NOK <input type="checkbox"/> Niet uitgevoerd	Foutlus:	<input checked="" type="checkbox"/> OK <input type="checkbox"/> NOK <input type="checkbox"/> Niet uitgevoerd
Continuïteit van de beschermingsgeleiders:	<input checked="" type="checkbox"/> OK <input type="checkbox"/> NOK	Continuïteit van de equipotentiale verbindingen:	<input checked="" type="checkbox"/> OK <input type="checkbox"/> NOK
Bescherming tegen onrechtstreekse aanraking:	<input type="checkbox"/> OK <input checked="" type="checkbox"/> NOK	Bescherming tegen rechtstreekse aanraking:	<input checked="" type="checkbox"/> OK <input type="checkbox"/> NOK
Staat van het vast materiaal:	<input type="checkbox"/> OK <input checked="" type="checkbox"/> NOK	Staat van het verplaatsbare materiaal:	<input checked="" type="checkbox"/> OK <input type="checkbox"/> NOK

A05 - De waarde van de spreidingsweerstand van de aardverbinding is te hoog (Boek 1: 5.4.2).

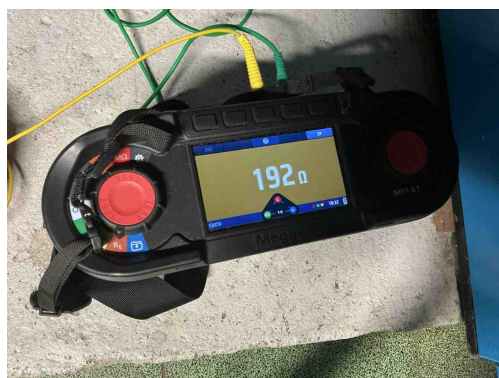
A05 - De waarde van de spreidingsweerstand van de aardverbinding is te hoog (Boek 1: 5.4.2).

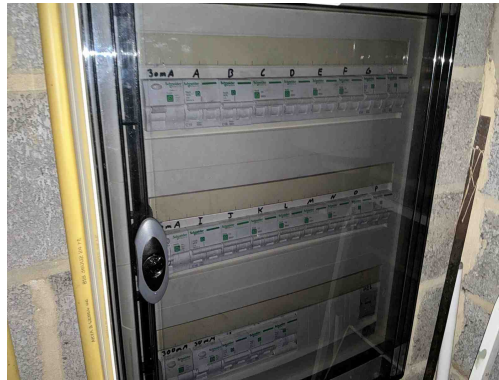
B18 - Het volgnummer is niet op elk bord vermeld (Boek 1: 3.1.3.3).
