Asbestinventarisatetest

71522C0210/00S000

Attestnummer : 20251031-000988.000

Zone 1: Garage

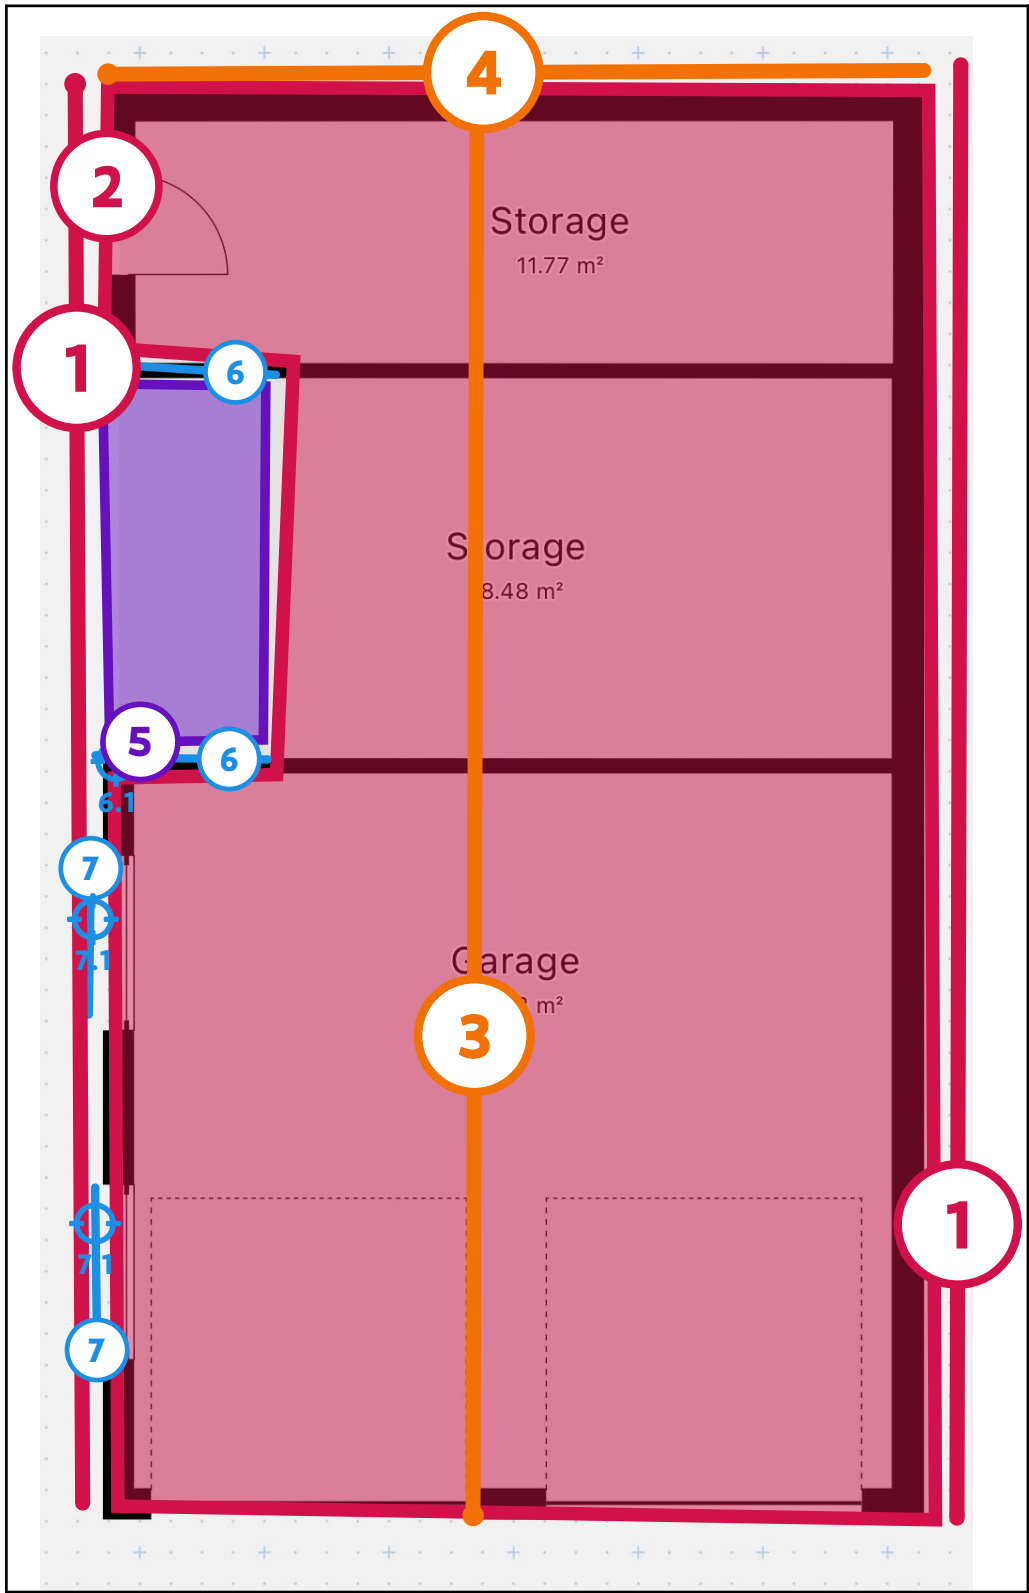
Plan 1.1: Grondplan

- 4** **Asbestmaterialen**
- 0 Beperkingen
- 0 Uitsluitingen
- 0 Roerende goederen
- 0 Puin, steenslag, (water)bodem
- 1** **Advies**
- 2** **Geen asbest**
