# Asbestinventarisatetest

Merelstraat 50, 3550 Heusden-Zolder

Attestnummer : 20260507-000012.000

Uitgegeven op : 07.05.2026

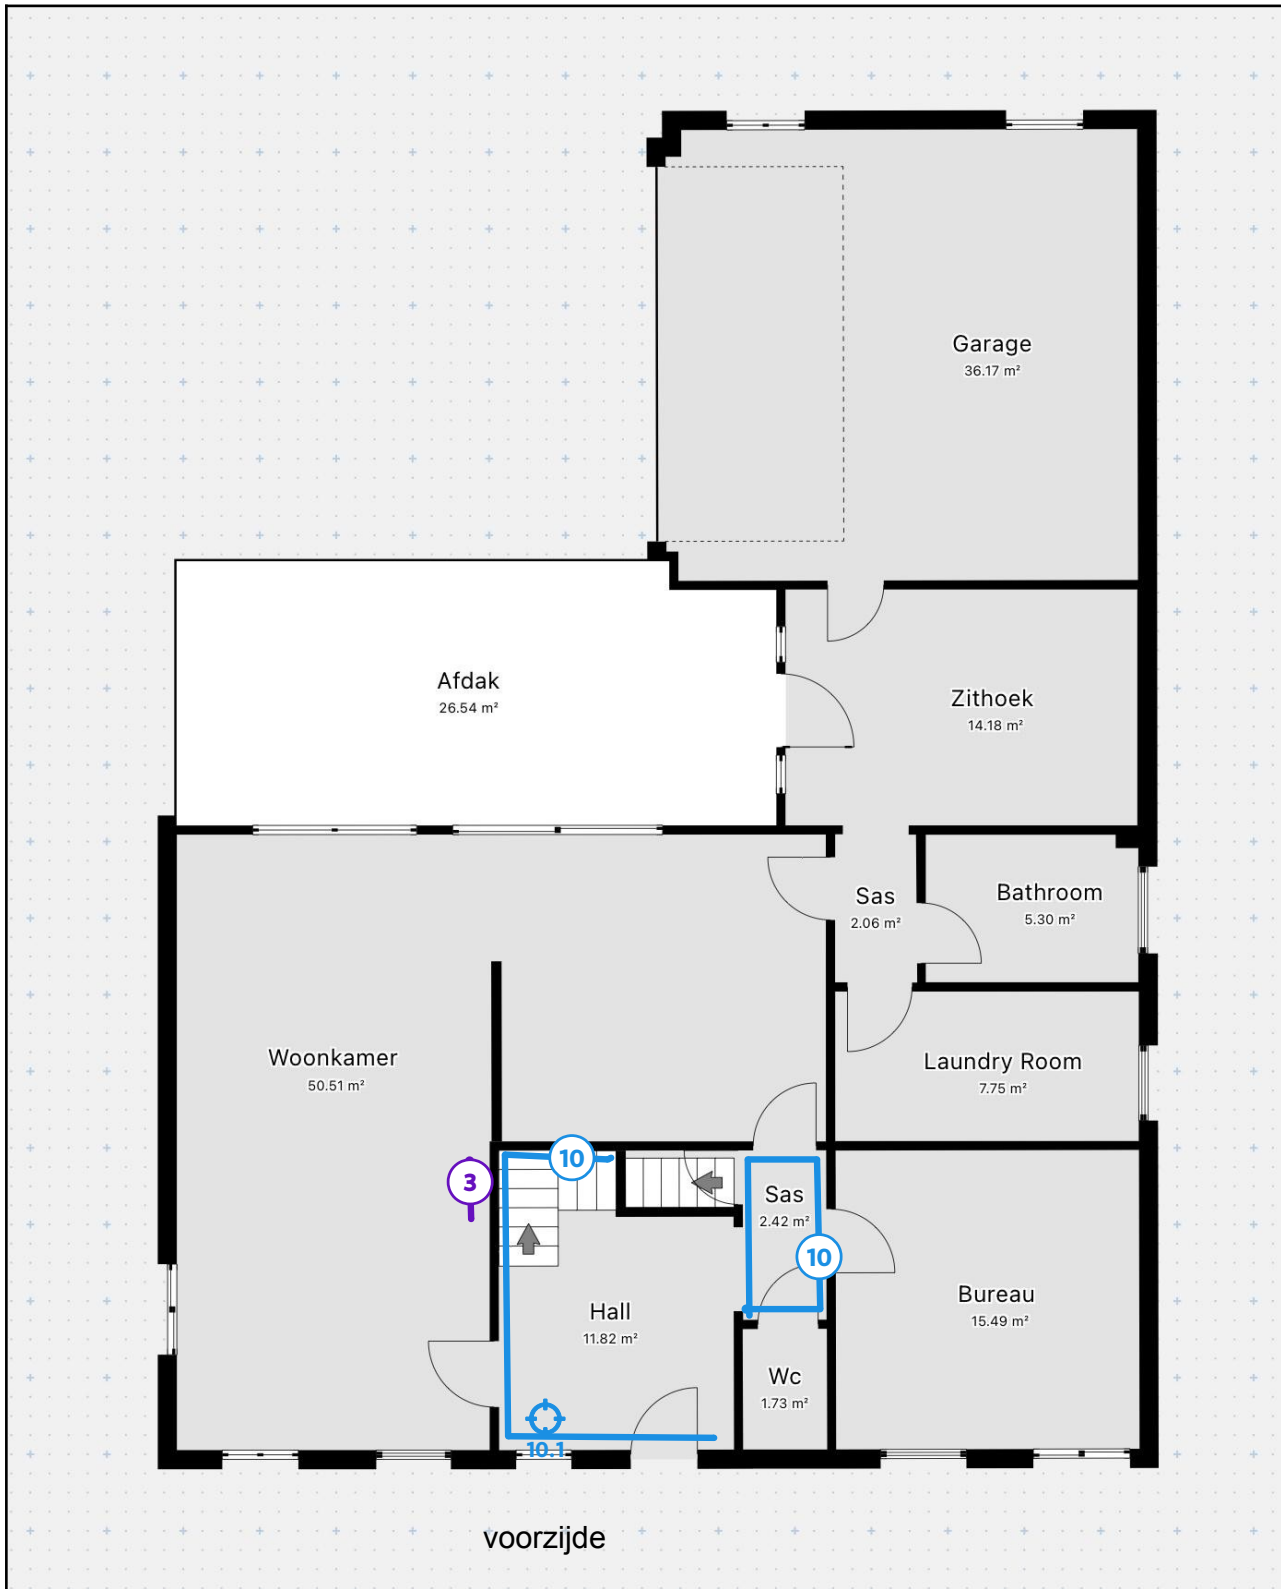
## Plan 1.2: Gelijkvloers

3. Pelletkachel woonkamer (niet verdacht)	Advies	-
10. Crepi traphal	Geen asbest	-
10.1 Code: 2	Mengmonster	-

De pelletkachel is niet asbestverdacht

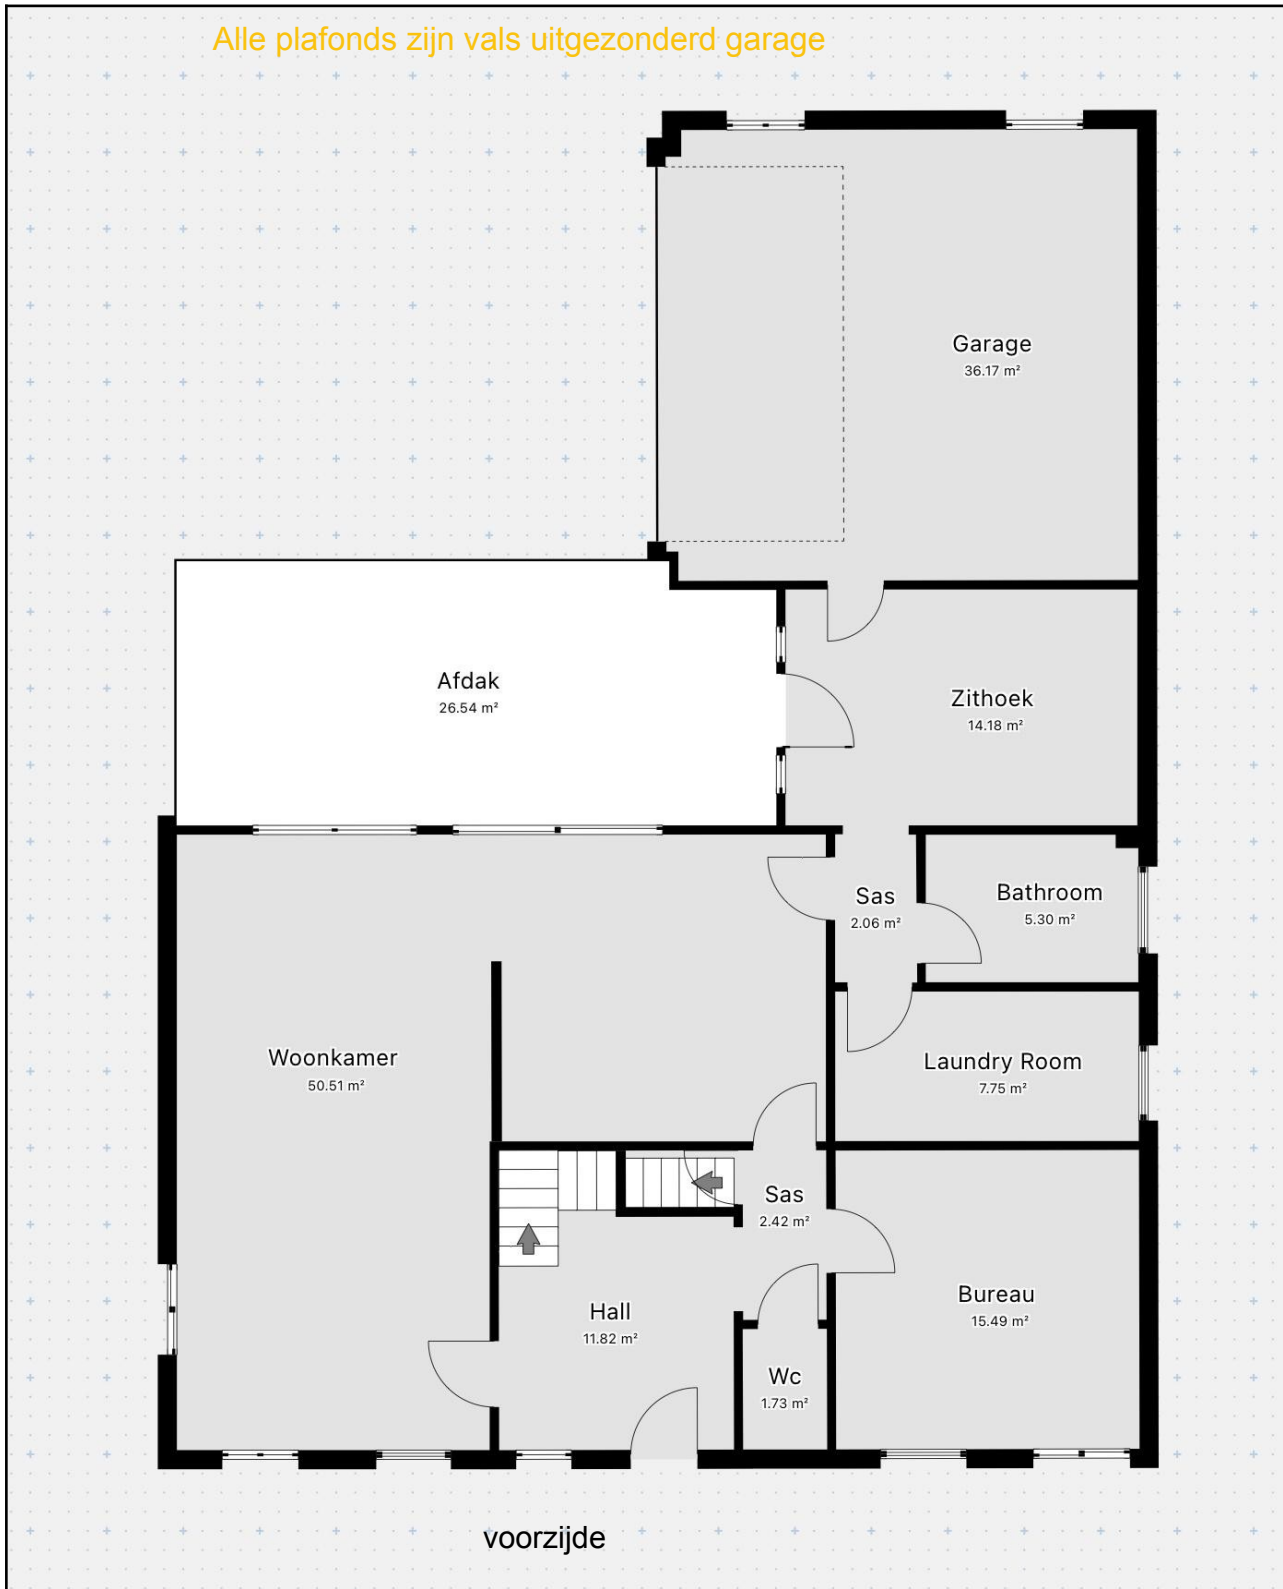
# Plan 1.5: Gelijkvloers

4. Valse plafonds	Advies	-
-------------------	--------	---

Verscheidene plafonds zijn afgewerkt met valse plafonds in plaatmateriaal.

Het is niet duidelijk of er pleisterwerk of ander verdacht asbestmateriaal aanwezig is achter / op deze valse plafonds, het is aangewezen om bijkomend onderzoek uit te voeren bij werken.

Zonder destructieve handeling is het niet mogelijk om na te gaan of er asbesthoudende materialen aanwezig zijn achter de plafond afwerking.

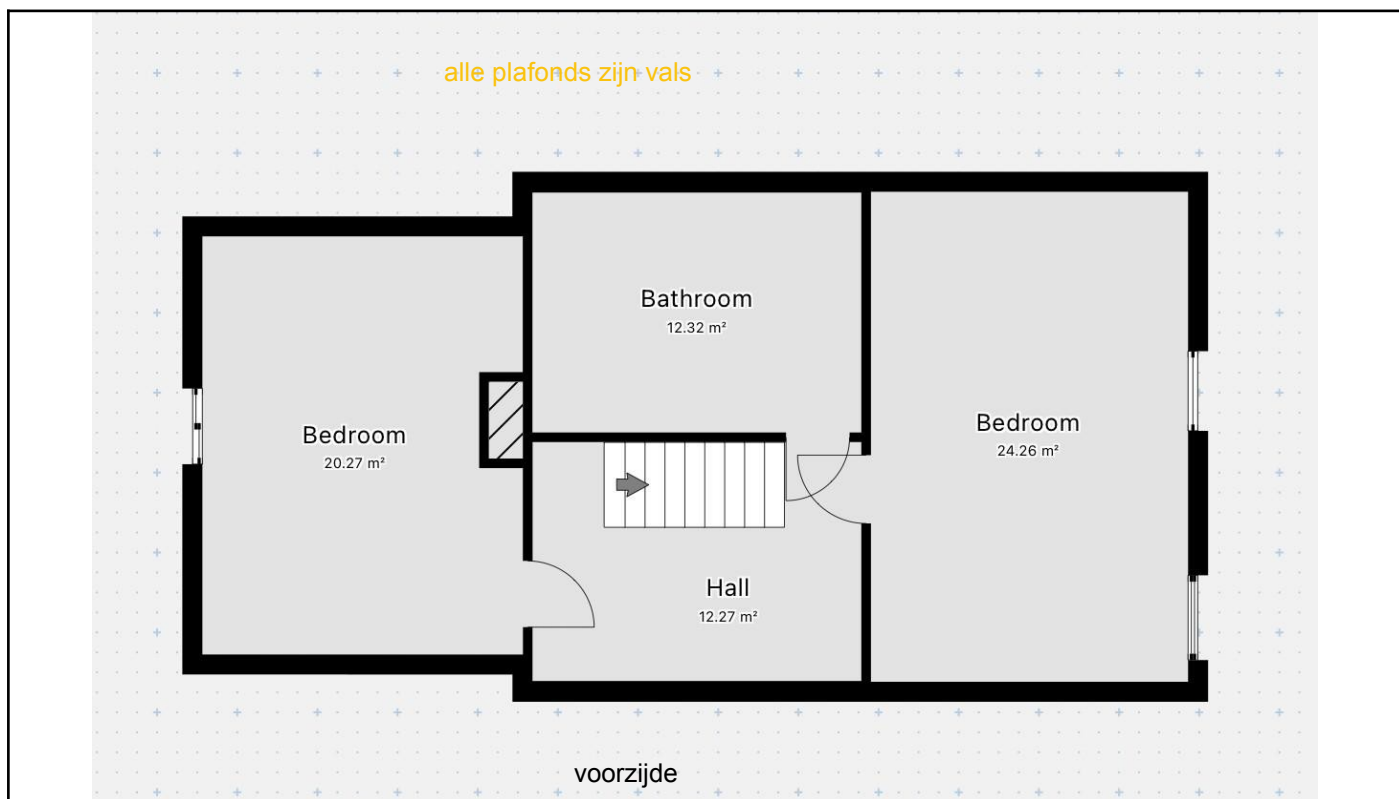
## Plan 1.9: Verdieping 1

Beschrijving	Type	Actie
4. Valse plafonds	Advies	-

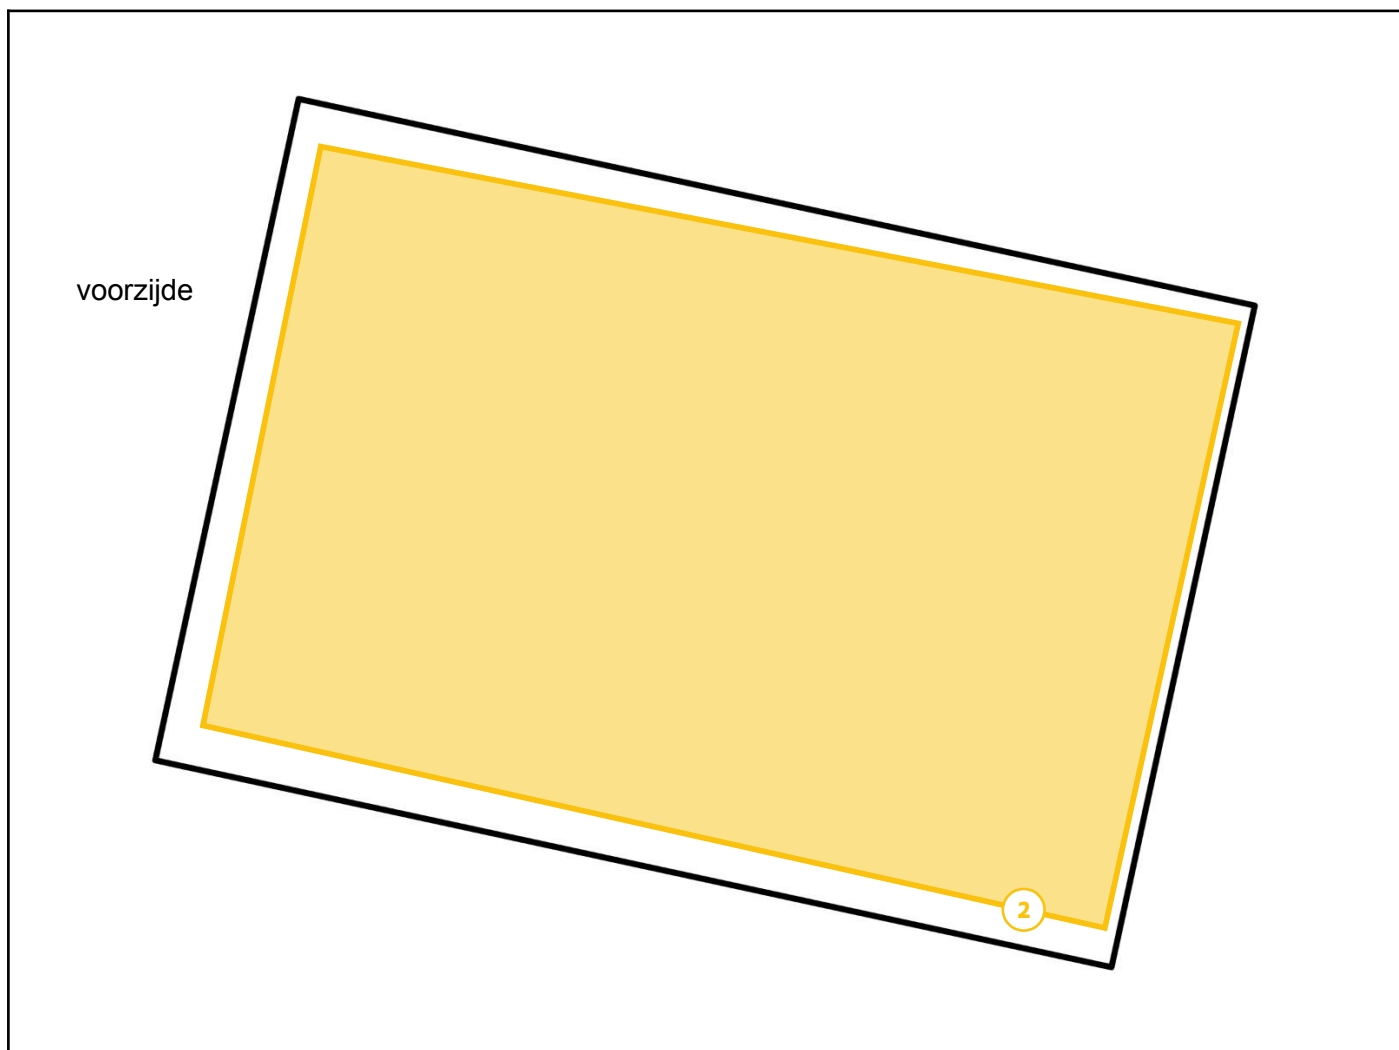
## Plan 3.1: Garage plan

Beschrijving	Type	Actie
2. Constructies bouwjaar na 2001	Uitsluiting	-

**Bouwjaar:** 2021

Opmerking	De voglière en de garage zijn gebouwd in 2021.
-----------	--

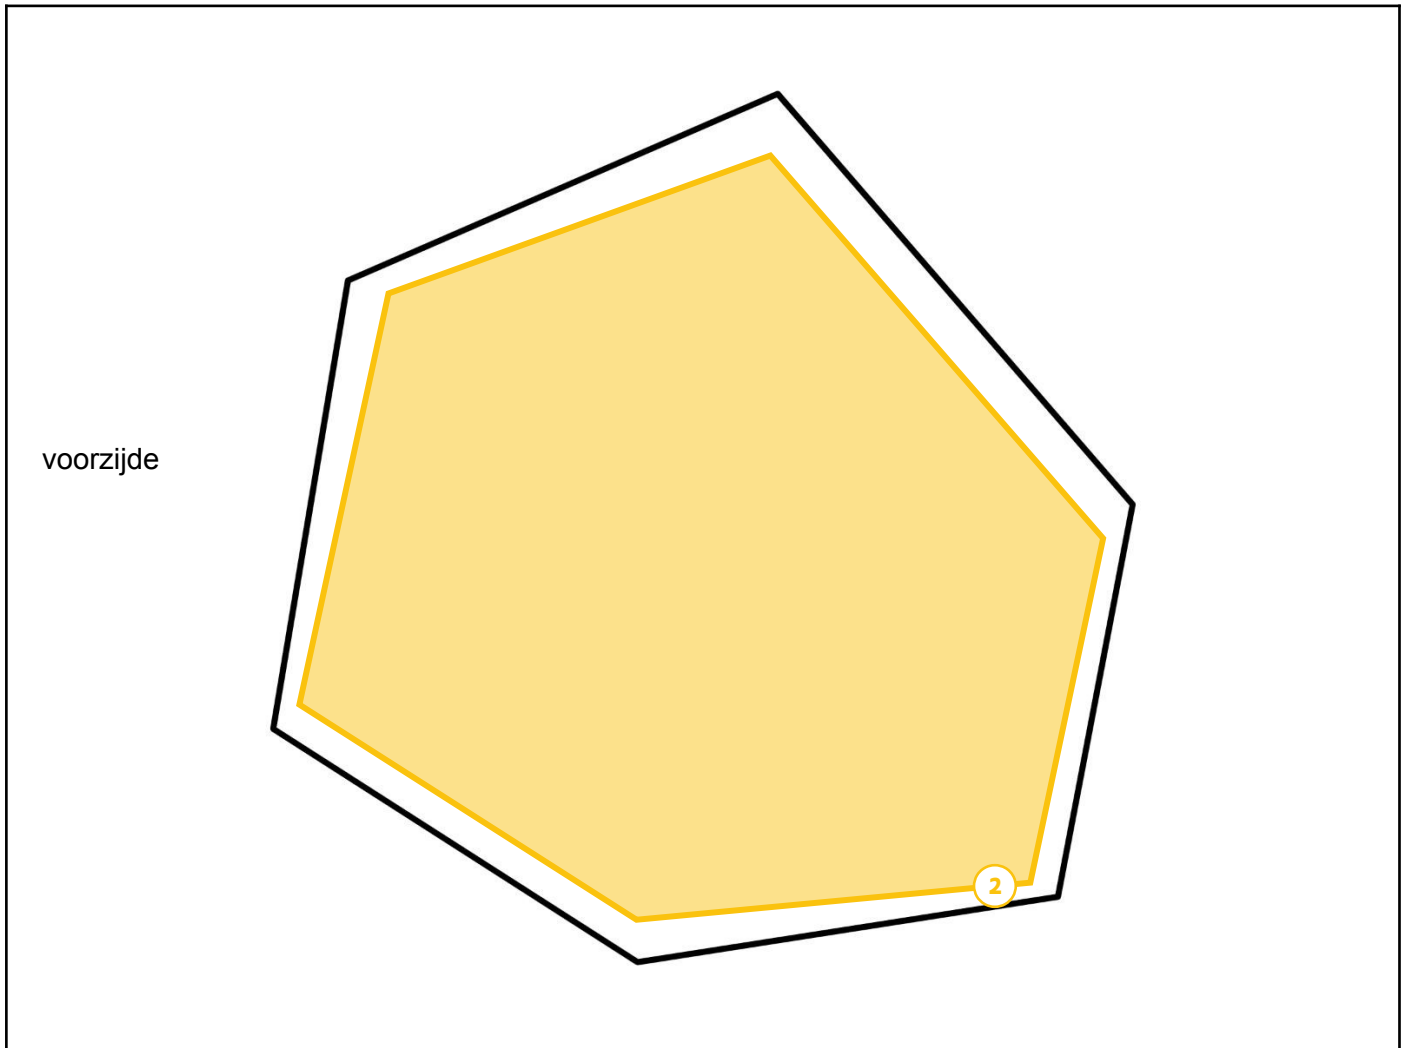
## Plan 4.1: Volière plan

Beschrijving	Type	Actie
2. Constructies bouwjaar na 2001	Uitsluiting	-

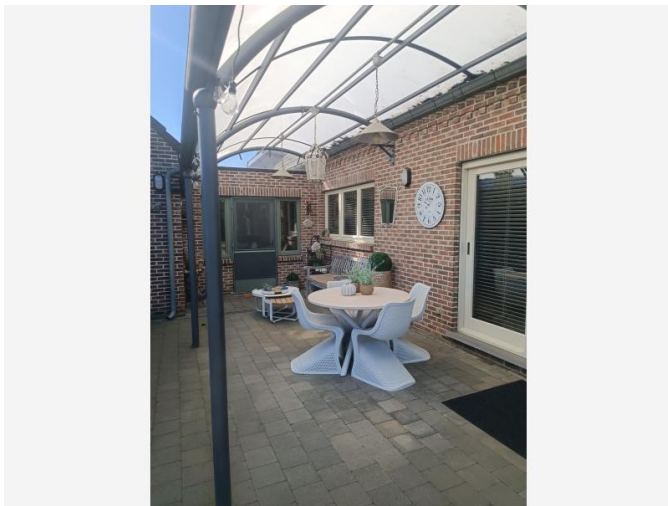
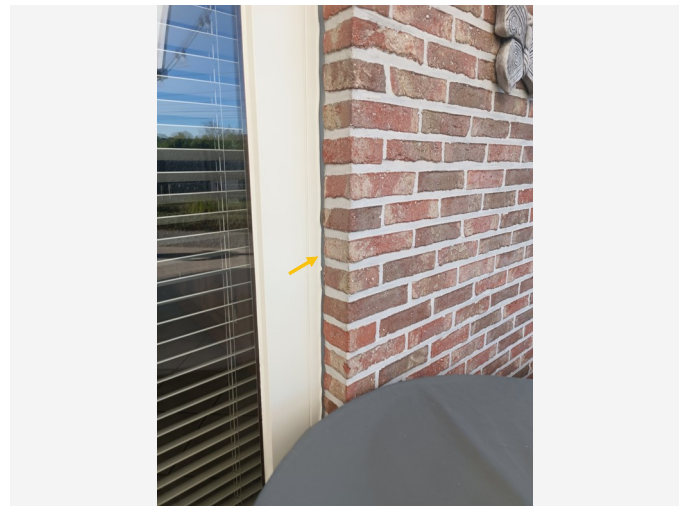
## Fiche 11: Kit ramen niet verdacht

Beschrijving	Notitie	Terug te vinden op plannen
Fiche 11: Kit ramen niet verdacht	De gebruikte siliconen kit is niet asbestverdacht	Plan 1.3: Gelijkvloers Plan 1.7: Verdieping 1
Fiche 12: Dakbedekking niet verdacht.	De dakbedekking werd gecontroleerd, deze bestaat uit dakpan en zijn niet asbestverdacht.	Plan 1.10: Woning plan

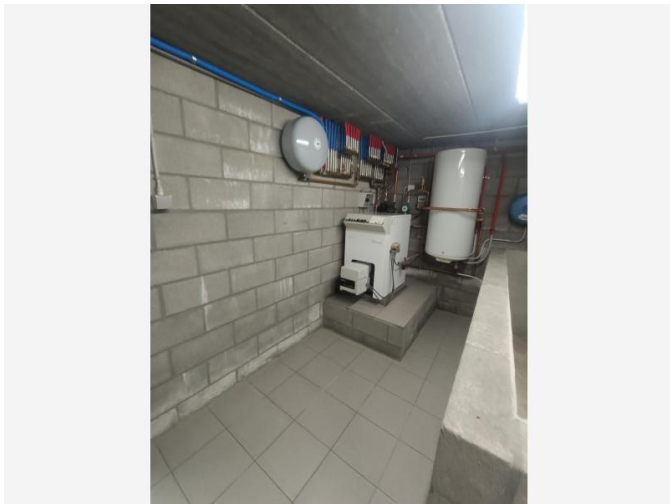
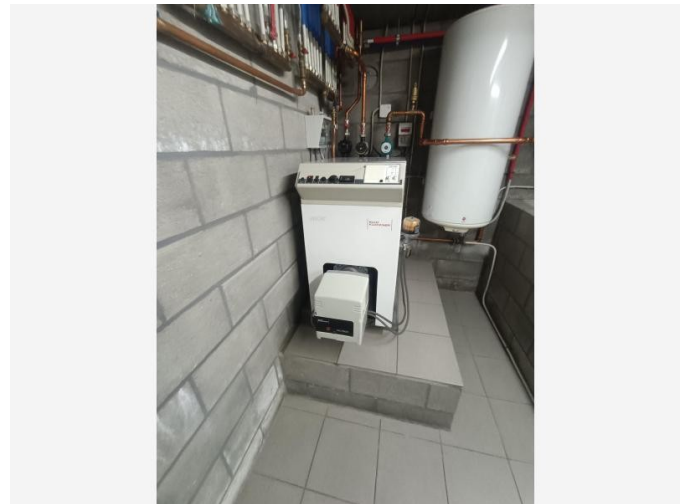
## Fiche 15: Leidingisolatie niet aanwezig

Beschrijving	Notitie	Terug te vinden op plannen
Fiche 15: Leidingisolatie niet aanwezig	-	-
Fiche 16: liftinfrastructuur (niet aanwezig)	Er is geen liftinfrastructuur aanwezig	-
Fiche 17: Onderdak woning (niet aanwezig)	onderdak (niet aanwezig) in het inspectie gebied.	Plan 1.11: Woning plan
