Asbestinventarisatetest

Korspelsesteenweg 196, 3581 Beringen

Attestnummer : 20260430-000012.000

Uitgegeven op : 30.04.2026

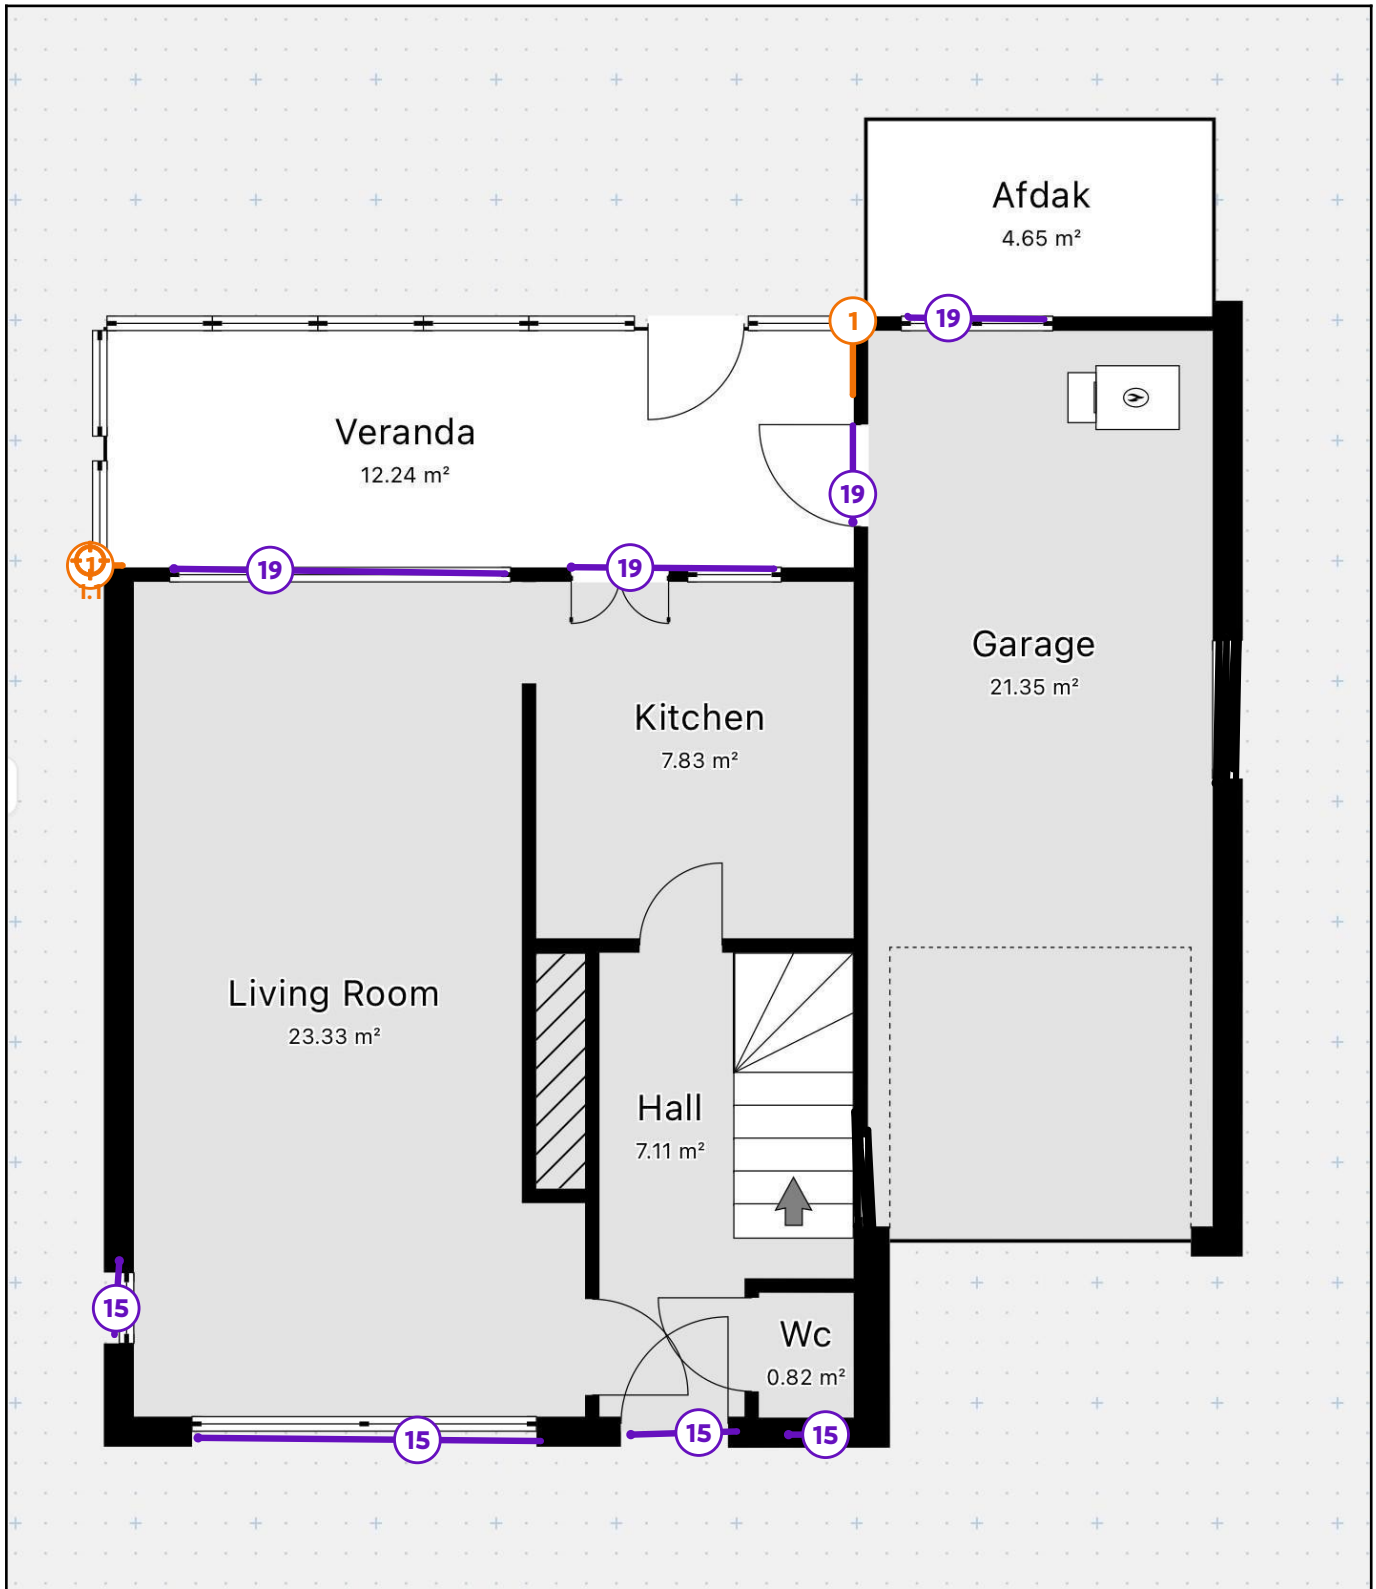
Plan 1.2: Gelijkvloers

1. Kit kozijn-wand aluminium raam	Asbestmateriaal	Verwijderen
1.1 Code: 5	Puntmonster	-
15. Kit pvc ramen en deuren niet verdacht	Overige ruimte of materiaal	-
19. Kit houten ramen en deuren niet verdacht (visueel vastgesteld)	Overige ruimte of materiaal	-

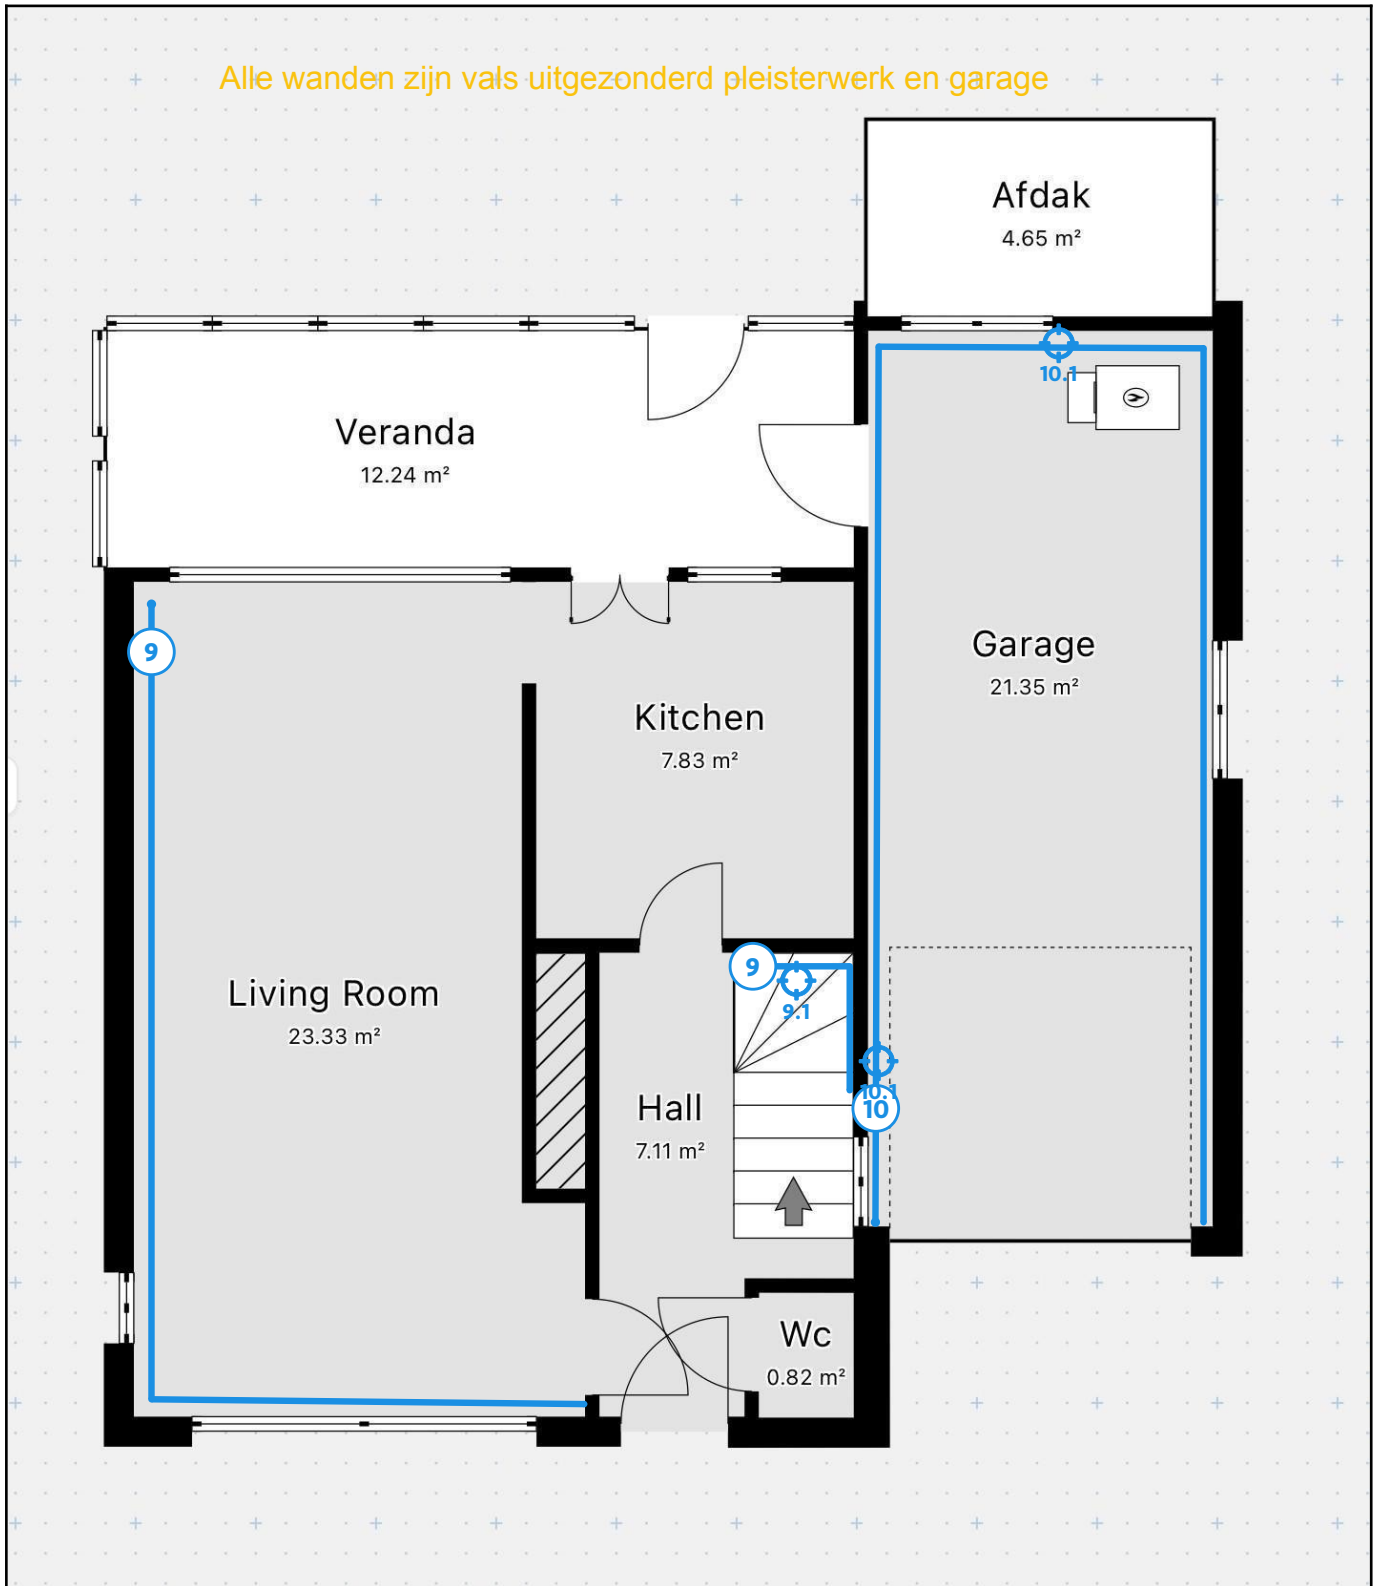
Plan 1.3: Gelijkvloers

5. Valse wanden	Advies	-
9. Pleisterwerk muur	Geen asbest	-
9.1 Code: 1	Mengmonster	-
10. Cementering garage	Geen asbest	-
10.1 Code: 3	Mengmonster	-

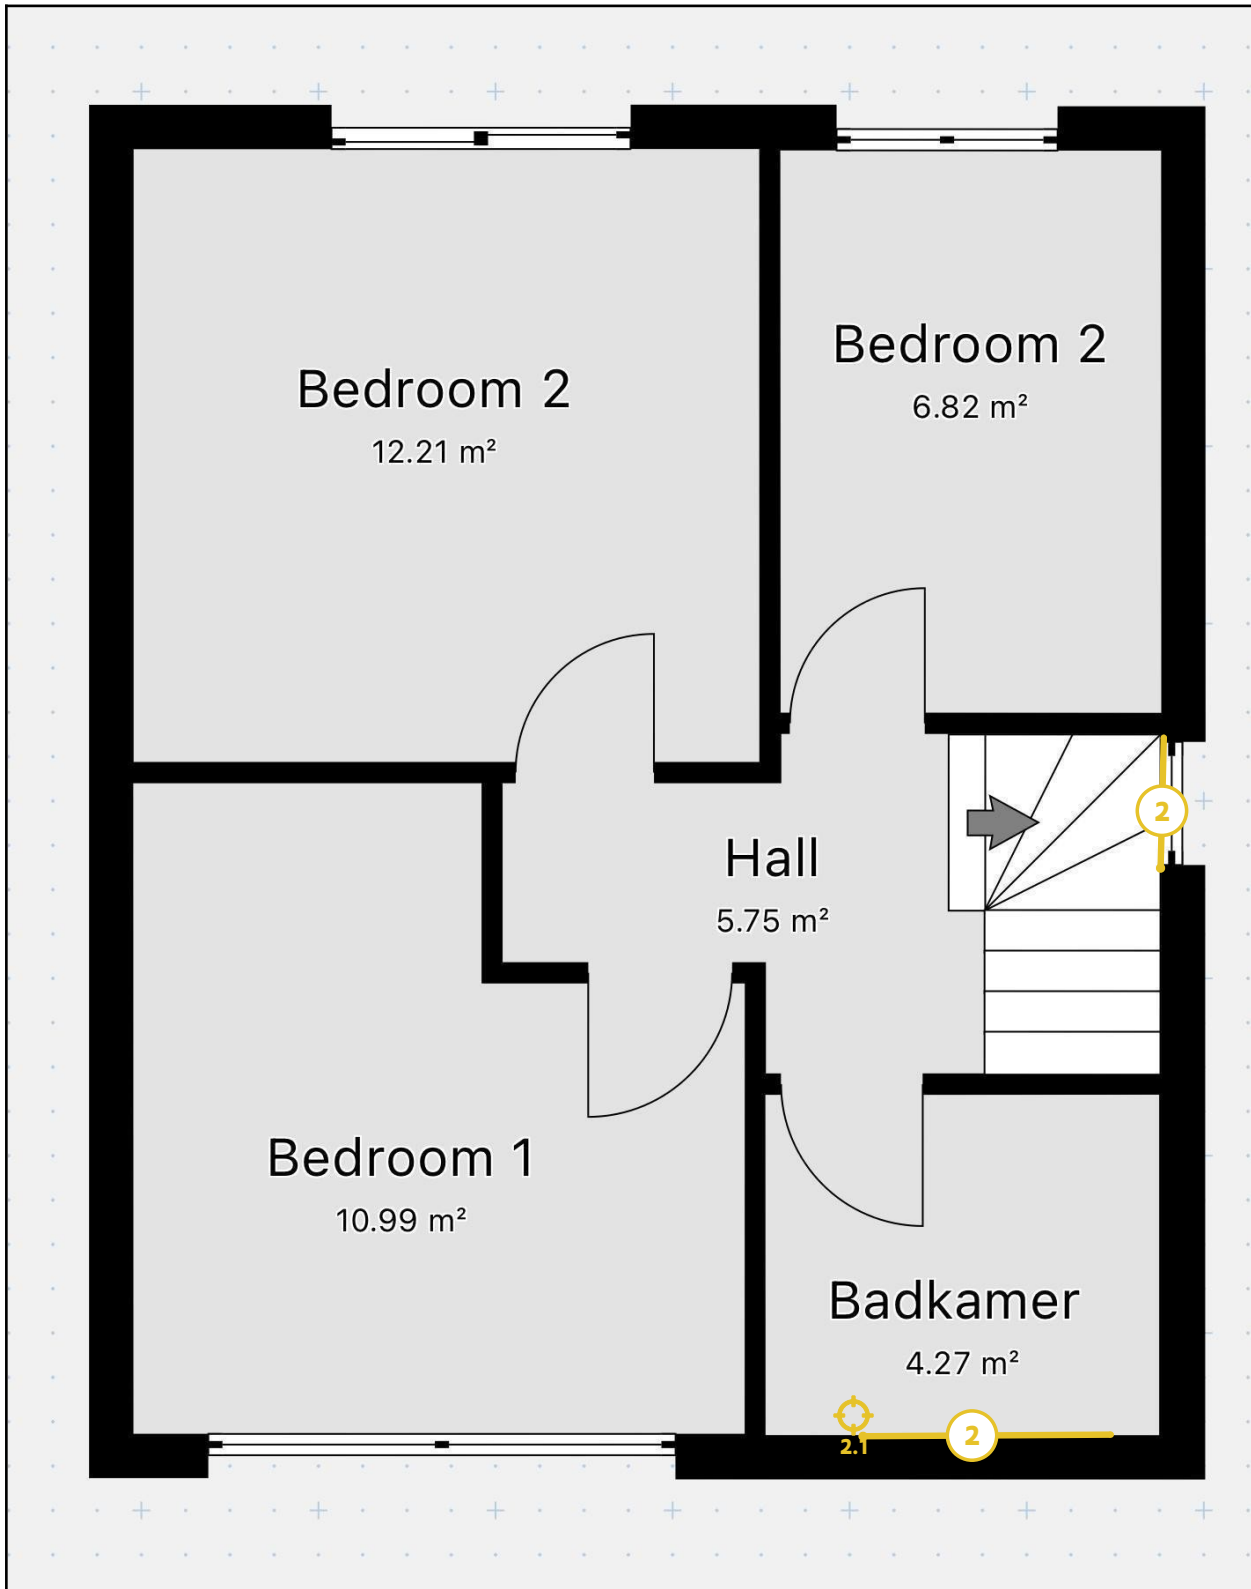
Plan 1.8: Verdieping 1

2. Venstertabletten (masal)	Asbestmateriaal	Zorgvuldig beheren
2.1 Code: 4	Puntmonster	-

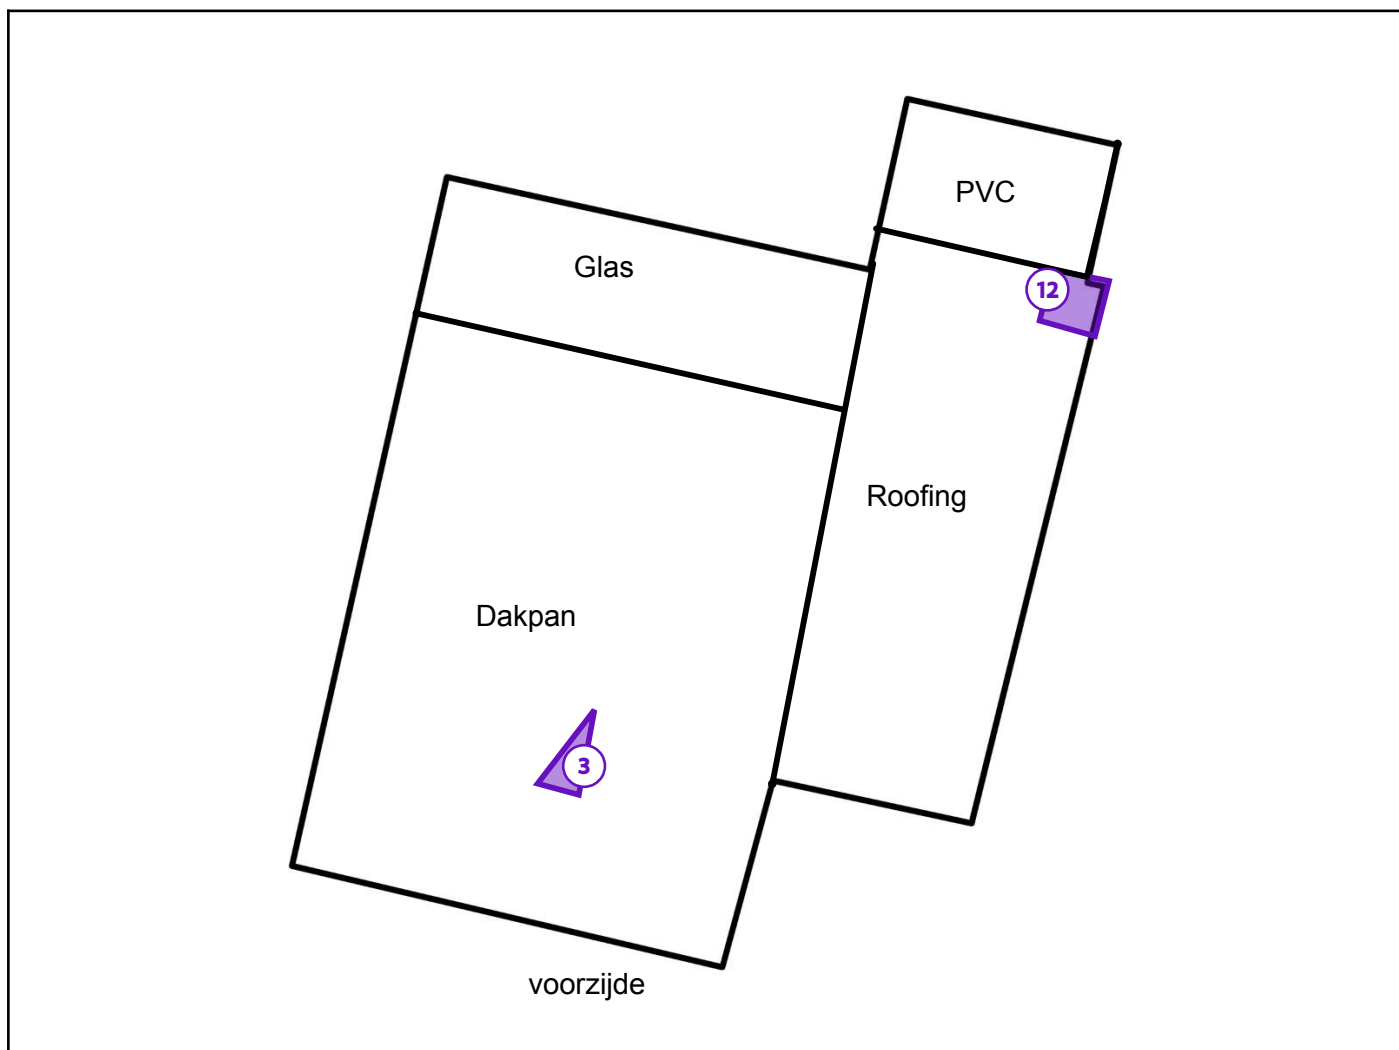
Plan 1.11: Woning plan

Beschrijving	Type	Actie
3. Schouw op het dak	Beperking	-
12. Schouwbuis niet verdacht.	Overige ruimte of materiaal	-
