Asbestinventarisatetest

Albert I laan 53, 3582 Beringen

Attestnummer : 20240306-000417.000

Asbestveilig

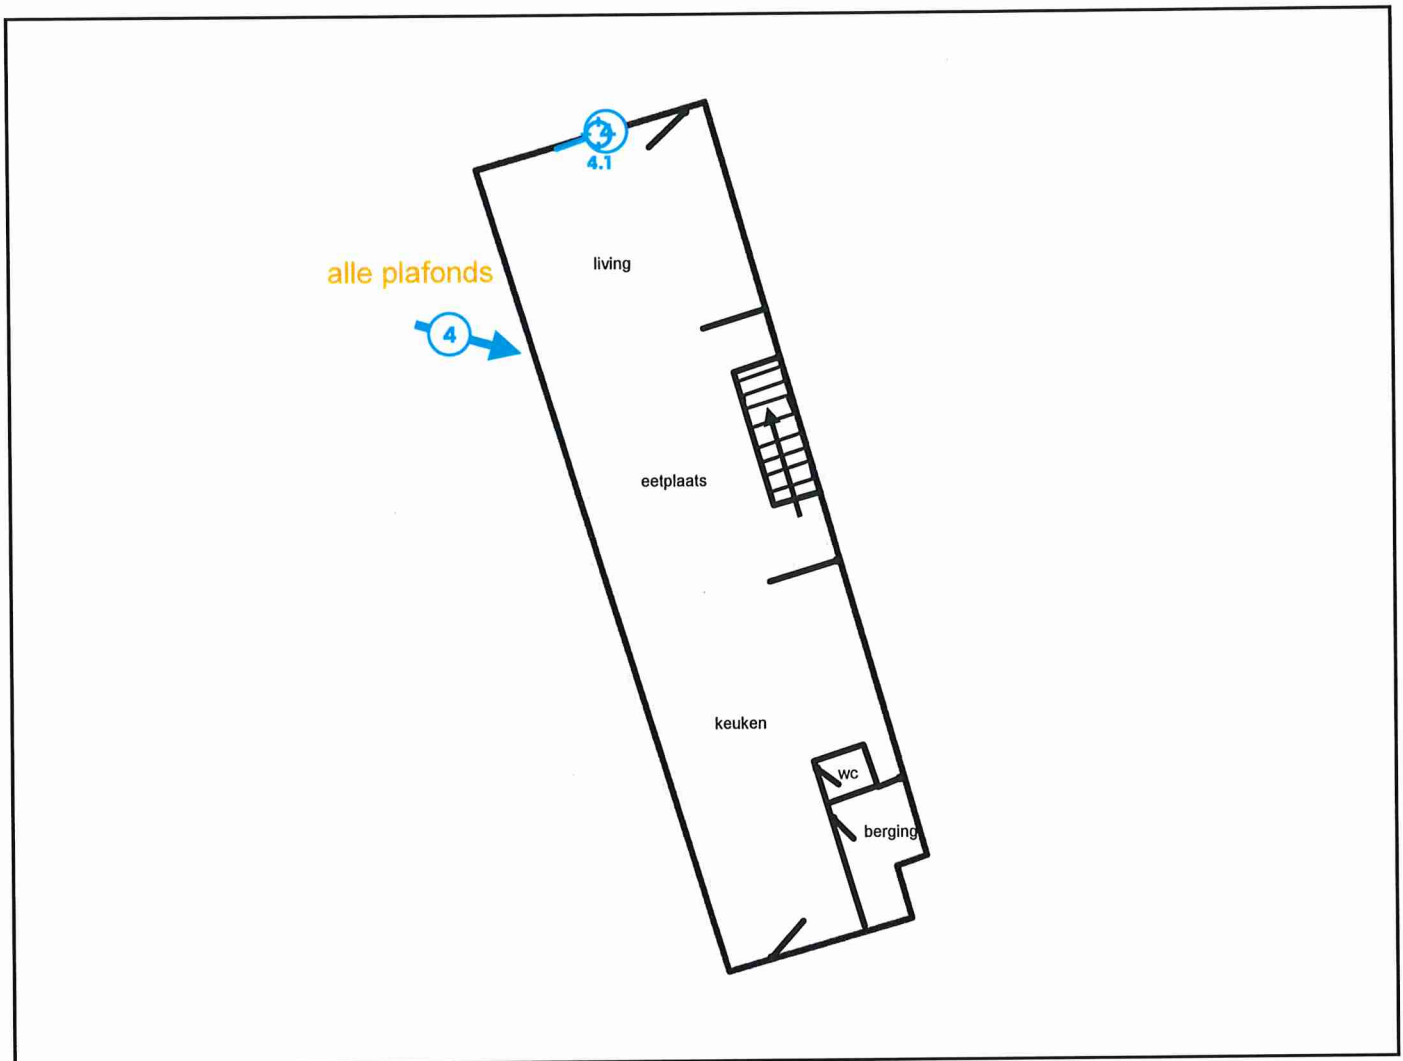
Plan 1.1: gelijkvloers

Beschrijving	Type	Actie
3. plafonds	Advies	-
4. pleisterwerk muren	Geen asbest	-
4.1 Code: 3582ALBI53-M1	Mengmonster	-

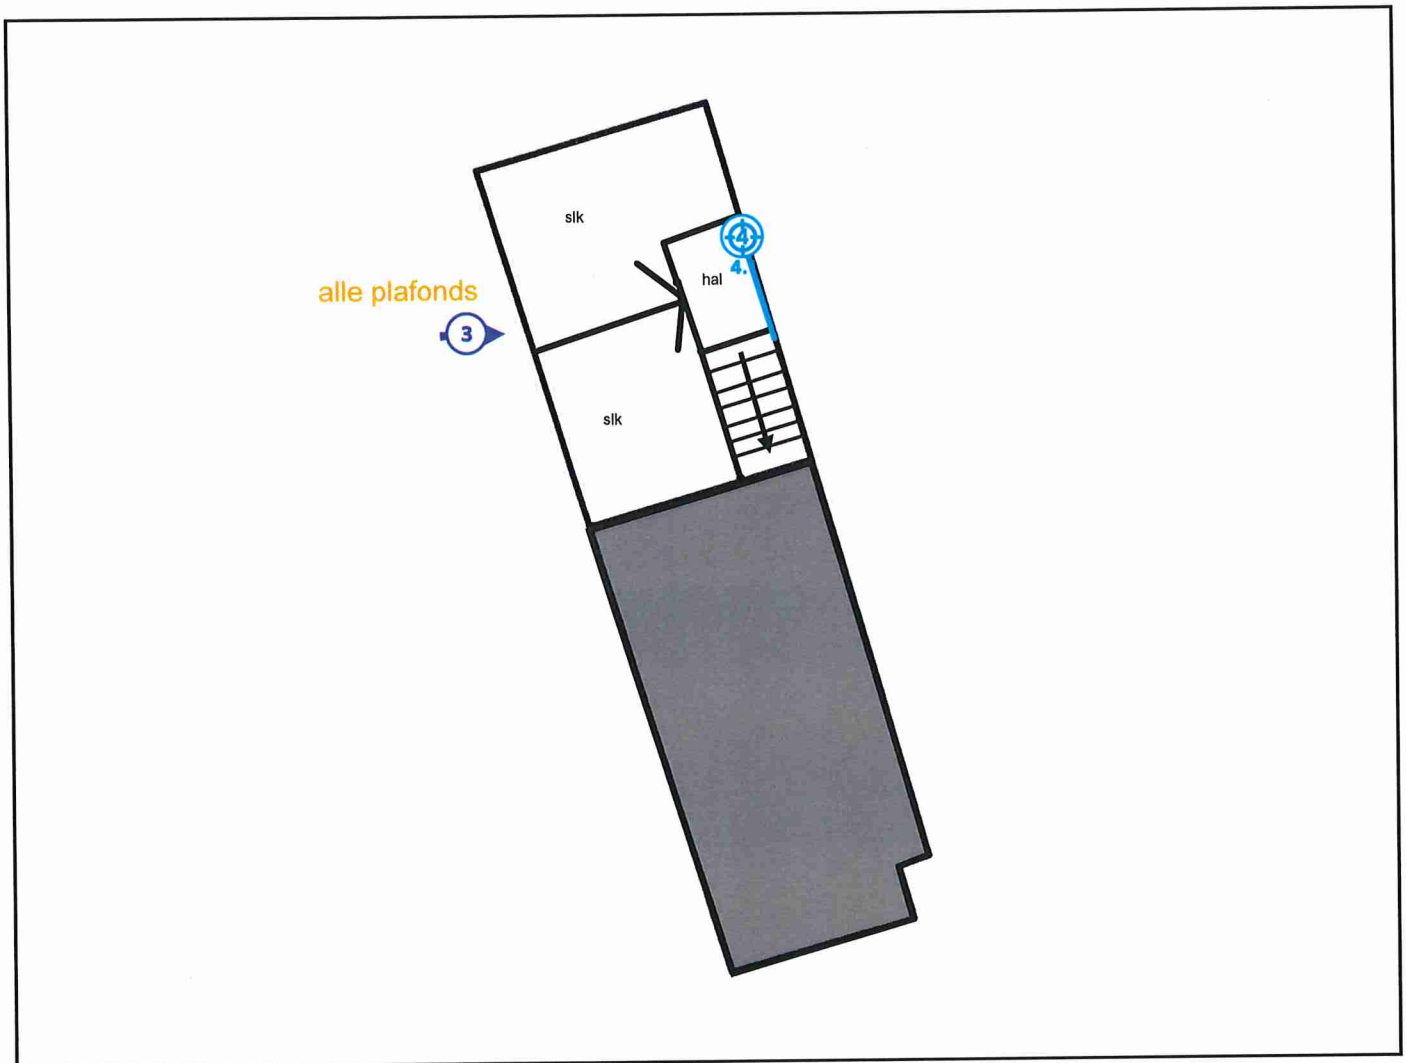
Plan 1.3: tweede verdieping

Beschrijving	Type	Actie
3. plafonds	Advies	-
4. pleisterwerk muren	Geen asbest	-
4.1 Code: 3582ALBI53-M1	Mengmonster	-

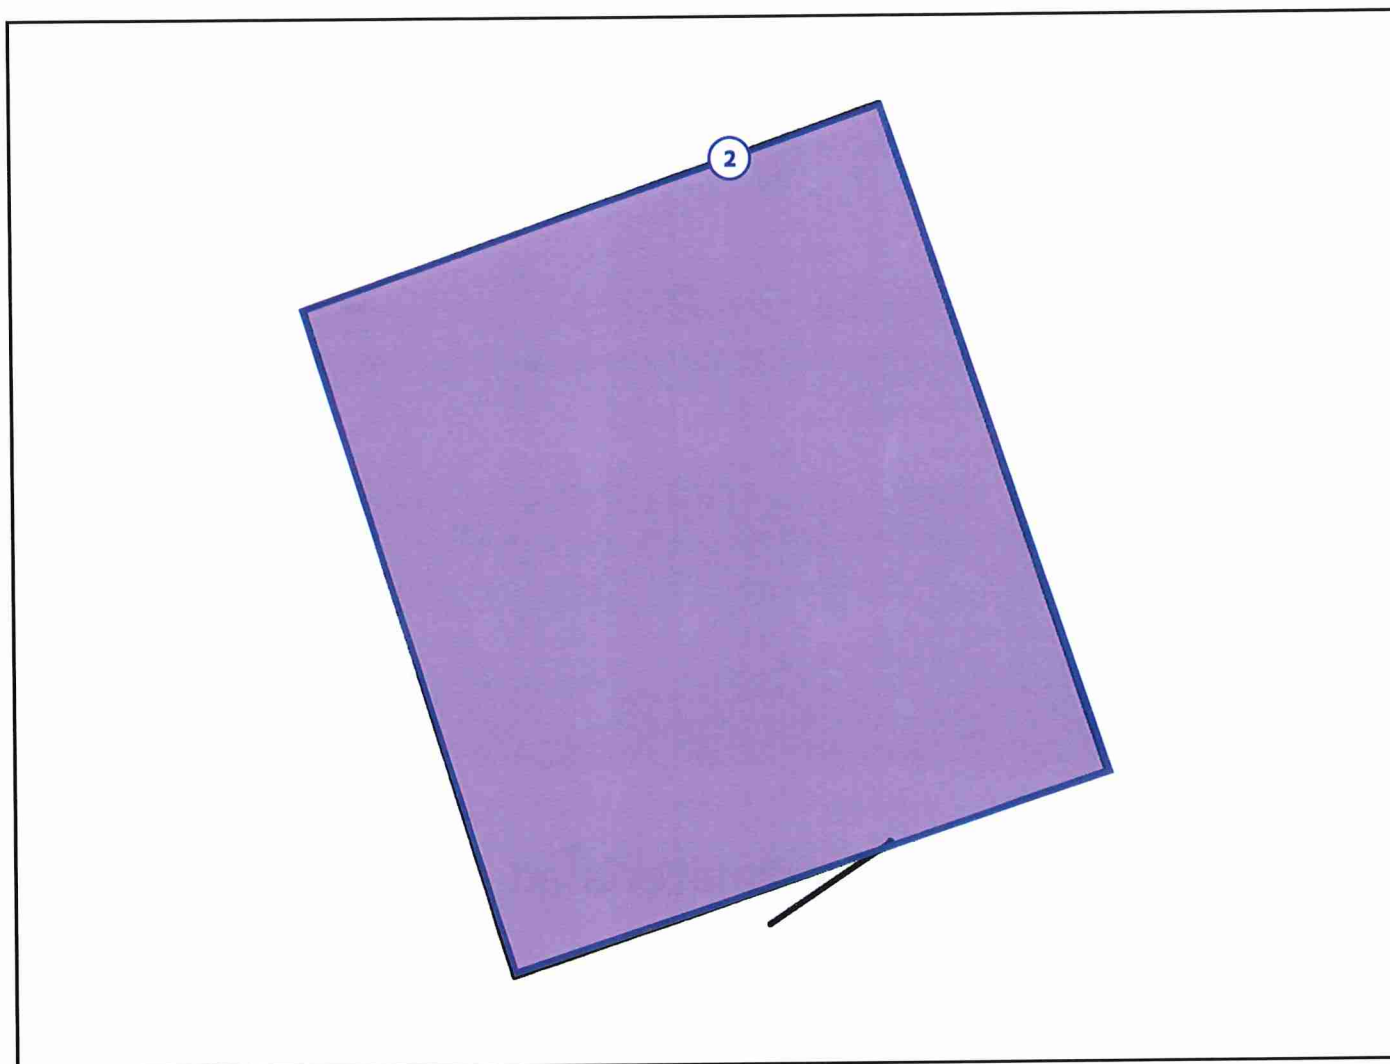
Plan 2.1: Bijgebouw plan

Beschrijving	Type	Actie
2. Plastic tuinberging	Advies	-
