Asbestinventarisatetest

Nachtegaalstraat 4, 3582 Beringen

Attestnummer : 20260617-000381.000

Uitgegeven op : 17.06.2026

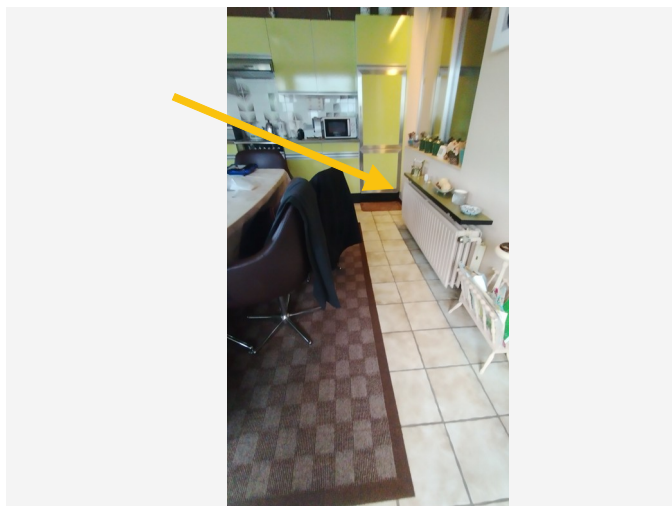
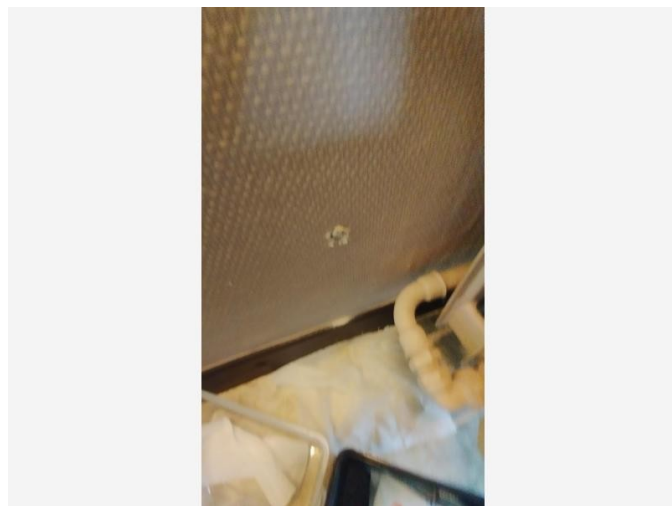
Fiche 14: Muurpleister

Geen asbest

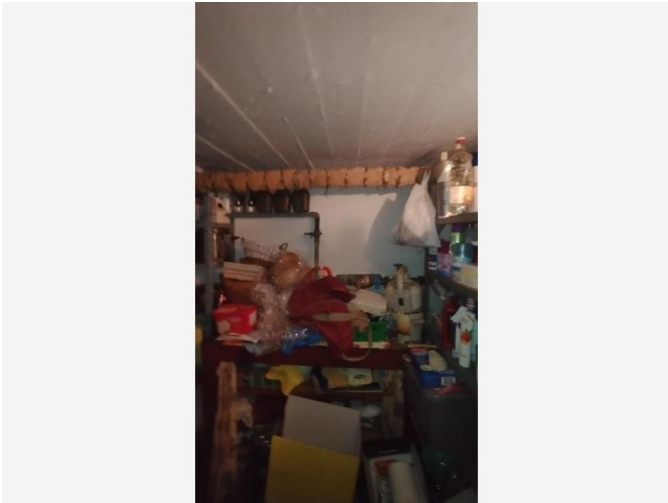
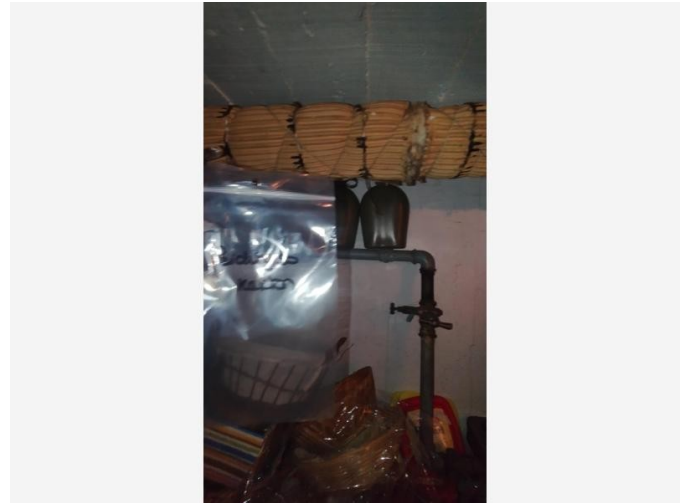
Fiche 15: Karton leidingisolatie

Geen asbest

Beschrijving	Karton leidingisolatie
Omgeving	Binnen
Primaire drager	HVAC infrastructuur en uitrusting
Bindmiddel van materiaal	Bitumen (roofing, teer, asfalt)
Gebondenheid op basis van bindmiddel	Hecht
Hoeveelheid (lengte - omtrek - dikte - aantal)	<ul style="list-style-type: none">• 8,00 m - 60,00 cm - 0,50 cm - 1 stuk
Totaal volume	0,024 m ³
Identificatiemethode	Een monstername door de asbestdeskundige met laboanalyse door een asbestlabo.
Destructieve handeling voor identificatie	Nee
Opmerking	De vermelde oppervlaktes en volumes betreffen een beredeneerde schatting. Er worden geen rechten verleend aan deze oppervlaktes/volumes. De dikte is een schatting die voorkomt uit de monsterplaatsen en is daarom niet altijd representatief.

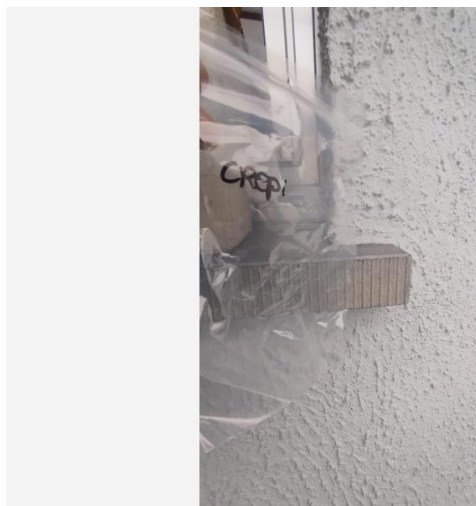
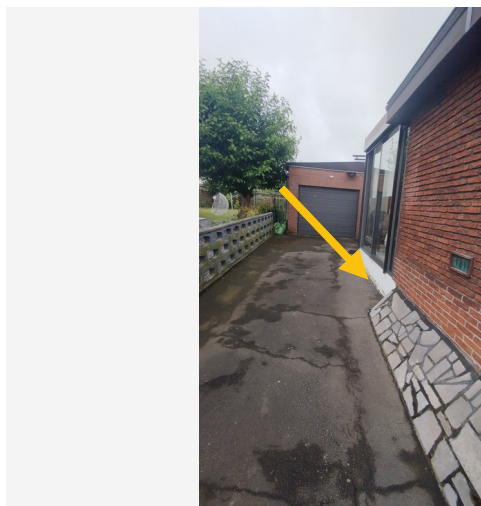
Conclusie

Geen asbest

#	Type	Referentie	Resultaat
16.1	Mengmonster	Crepi	Geen asbest

Beschrijving	Crepi binnentoepassing (met staalname)
Omgeving	Binnen
Primaire drager	Wand buitenschil
Bindmiddel van materiaal	Cement
Gebondenheid op basis van bindmiddel	Hecht
Hoeveelheid (gewicht - aantal)	<ul style="list-style-type: none">• 100,00 kg - 1 stuk
Totaal gewicht	100,00 kg
Identificatiemethode	Een monstername door de asbestdeskundige met laboanalyse door een asbestlabo.
Destructieve handeling voor identificatie	Nee
Opmerking	<p>In het inspectieprotocol is een monstername van crepi verplicht om dit te identificeren als niet-asbesthoudend.</p> <p>De vermelde oppervlaktes, diktes, gewichten en volumes betreffen een beredeneerde schatting. Er worden geen rechten verleend aan deze oppervlaktes/diktes/volumes.</p>

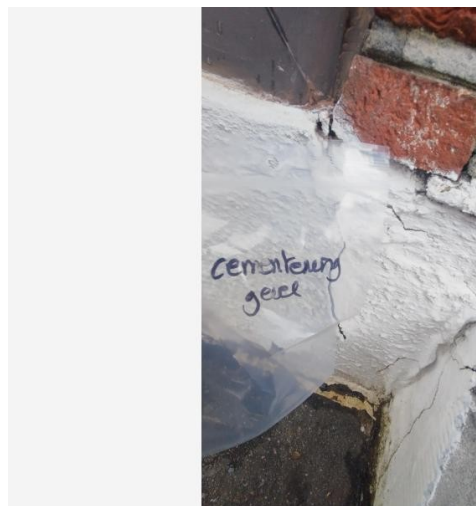
Conclusie

Geen asbest

#	Type	Referentie	Resultaat
17.1	Mengmonster	Cementering gevel	Geen asbest

Beschrijving	Cementering buiten (met staalname)
Omgeving	Buiten
Primaire drager	Wand buitenschil
Bindmiddel van materiaal	Cement
Gebondenheid op basis van bindmiddel	Hecht
Hoeveelheid (oppervlakte - aantal)	• 6,00 m ² - 1 stuk
Totale oppervlakte	6,00 m ²
Identificatiemethode	Een monstername door de asbestdeskundige met laboanalyse door een asbestlabo.
Destructieve handeling voor identificatie	Nee
Opmerking	De vermelde oppervlaktes en volumes betreffen een beredeneerde schatting. Er worden geen rechten verleend aan deze oppervlaktes/volumes. De dikte is een schatting die voorkomt uit de monsterplaatsen en is daarom niet altijd representatief.

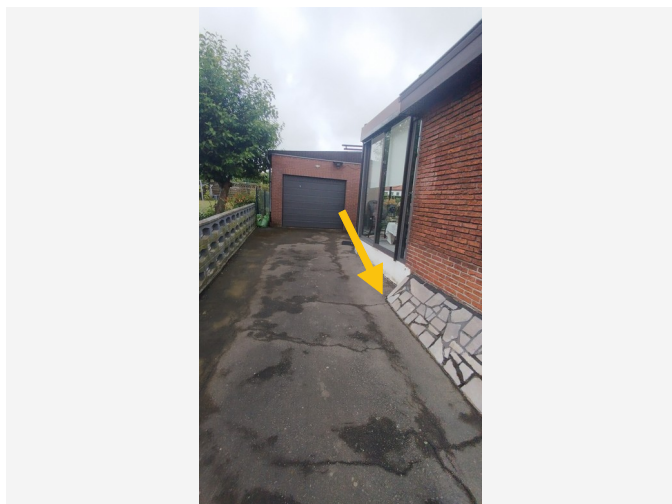
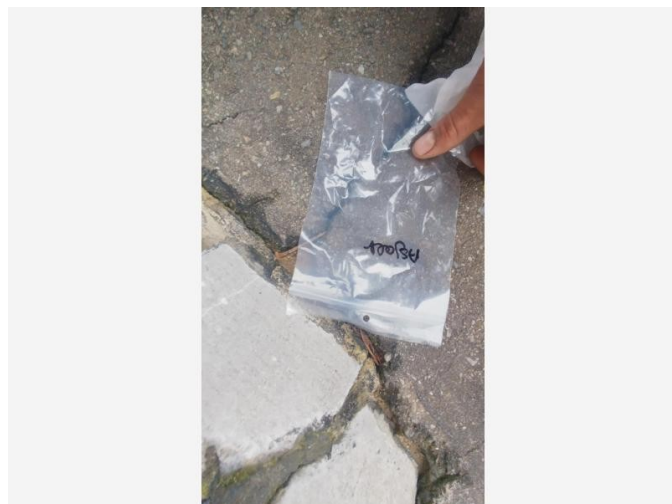
Fiche 18: Asfalt

Geen asbest

Conclusie

#	Type	Referentie	Resultaat
18.1	Puntmonster	Asfalt	Geen asbest

Beschrijving	Asfalt
Omgeving	Buiten
Primaire drager	Verharding, wegenis
Bindmiddel van materiaal	Bitumen (roofing, teer, asfalt)
Gebondenheid op basis van bindmiddel	Hecht
Hoeveelheid (gewicht - aantal)	<ul style="list-style-type: none">• 4.000,00 kg - 1 stuk
Totaal gewicht	4.000,00 kg
Identificatiemethode	Een monstername door de asbestdeskundige met laboanalyse door een asbestlabo.
Destructieve handeling voor identificatie	Nee
Opmerking	<p>Volgens het inspectieprotocol is een monstername van asfalt verplicht om dit te identificeren als niet-asbesthoudend.</p> <p>De vermelde oppervlaktes en volumes betreffen een beredeneerde schatting. Er worden geen rechten verleend aan deze oppervlaktes/volumes. De dikte is een schatting die voorkomt uit de monsterplaatsen en is daarom niet altijd representatief</p>

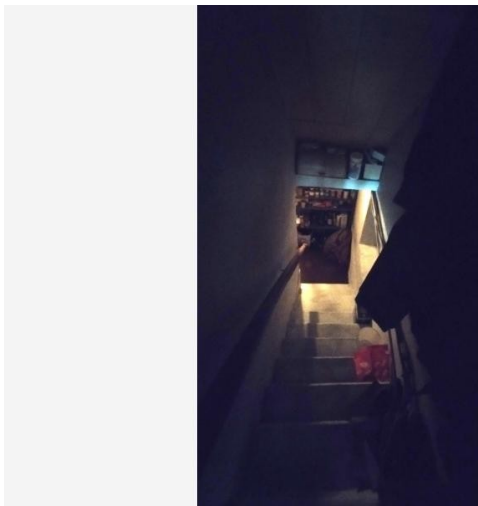
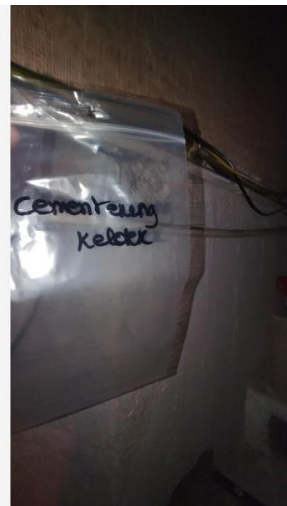
Conclusie

Geen asbest

#	Type	Referentie	Resultaat
19.1	Mengmonster	Cementering Kelder	Geen asbest

Beschrijving	Cementering - muren - kelder
Omgeving	Binnen
Primaire drager	Binnenwand
Bindmiddel van materiaal	Cement
Gebondenheid op basis van bindmiddel	Hecht
Hoeveelheid (gewicht - aantal)	<ul style="list-style-type: none">• 200,00 kg - 1 stuk
Totaal gewicht	200,00 kg
Identificatiemethode	Een monstername door de asbestdeskundige met laboanalyse door een asbestlabo.
Destructieve handeling voor identificatie	Nee
Opmerking	<p>De vermelde oppervlaktes en volumes betreffen een beredeneerde schatting. Er worden geen rechten verleend aan deze oppervlaktes/volumes. De dikte is een schatting die voorkomt uit de monsterplaatsen en is daarom niet altijd representatief.</p> <p>(staal genomen van twee plaatsen)</p>

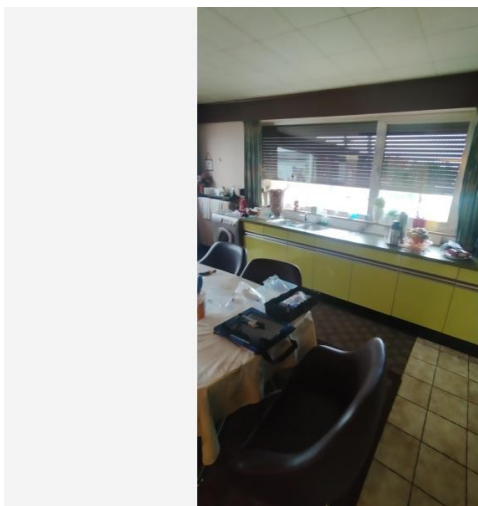
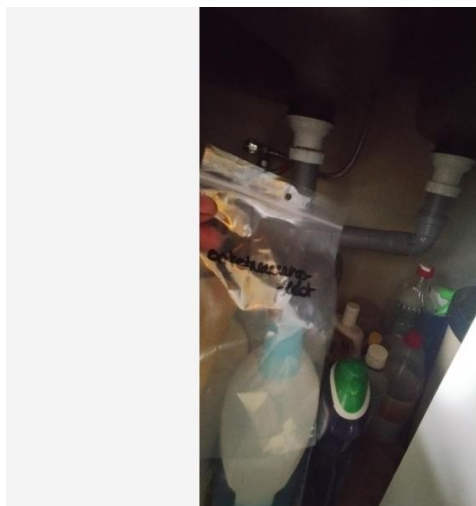
Conclusie

Geen asbest

#	Type	Referentie	Resultaat
20.1	Puntmonster	ontdreuningsplaat	Geen asbest

Beschrijving	Ontdreningsplaat spoelbak (keuken)
Omgeving	Binnen
Primaire drager	Sanitaire infrastructuur en uitrusting (toe- en afvoer)
Bindmiddel van materiaal	Bitumen (roofing, teer, asfalt)
Gebondenheid op basis van bindmiddel	Hecht
Hoeveelheid (gewicht - aantal)	<ul style="list-style-type: none">• 0,10 kg - 1 stuk
Totaal gewicht	0,10 kg
Identificatiemethode	Een monstername door de asbestdeskundige met laboanalyse door een asbestlabo.
Destructieve handeling voor identificatie	Nee
Opmerking	<p>Verdachte toepassing werd bemonsterd.</p> <p>De vermelde oppervlaktes, diktes en volumes betreffen een beredeneerde schatting. Er worden geen rechten verleend aan deze oppervlaktes/diktes/volumes.</p>

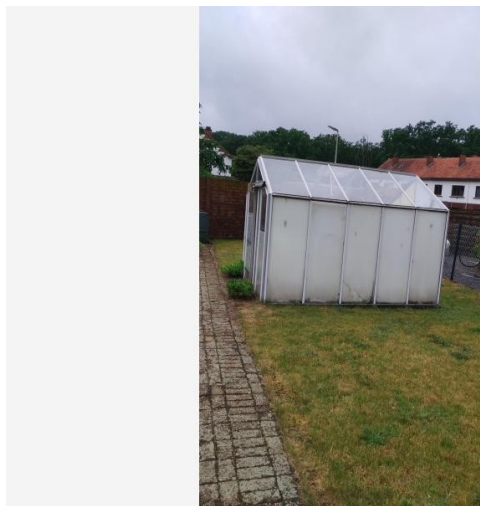
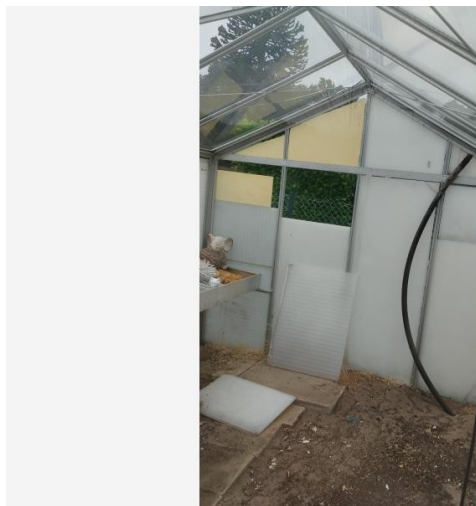
Beschrijving	Notitie	Terug te vinden op plannen
Fiche 21: Dakbedekking : serre (niet verdacht.)	De dakbedekking wordt gecontroleerd en bevat geen asbest verdachte materialen.	Plan 3.2: Serre plan
Fiche 22: Dakbedekking : plat dak woning (1ste laag)	Visueel vastgestelde epdm = niet verdacht Mogelijks kunnen er nog asbestverdachte onderlagen aanwezig zijn. Het is aangewezen om extra controle uit te voeren tot op de drager bij eventuele renovatiewerken	Plan 1.4: Woning + veranda : dakbedekking 2
Fiche 23: Dakbedekking: garage / tuinhuis (niet verdacht.)	De dakbedekking wordt gecontroleerd. deze bestaat uit metaal en bevat geen asbest verdachte materialen.	Plan 2.2: Garage + tuinhuis : dakbedekking
Fiche 24: rookgaskanalen (niet verdacht)	rookgaskanalen (niet verdacht) in het inspectie gebied.	Plan 1.5: Woning + veranda : div
Fiche 25: Kit niet verdacht - veranda	De gebruikte siliconen kit is niet asbestverdacht	Plan 1.11: GLV : div

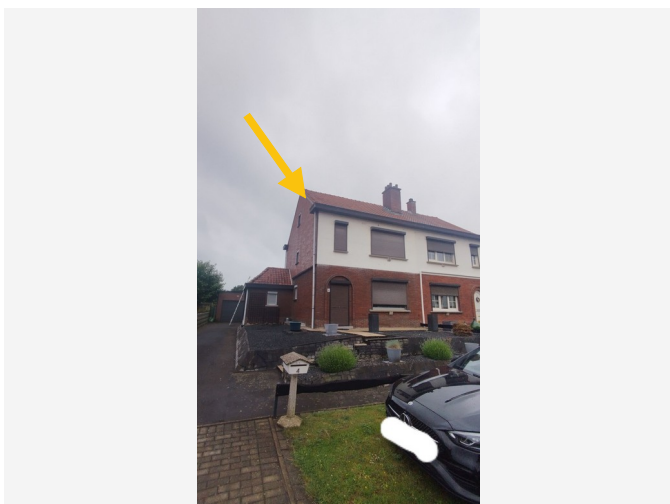
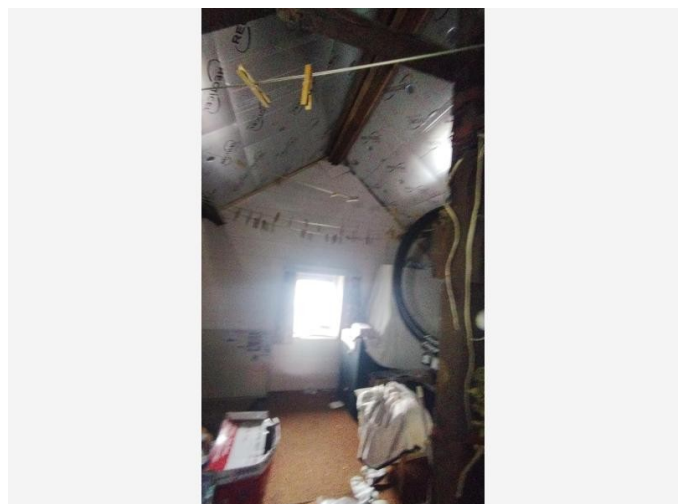
Fiche 26: Onderdak: hoofddak (niet verdacht)	Het dak werd gecontroleerd (via de zolder , optillen van een dakpan). Er is geen verdacht onderdak vastgesteld. Deze handeling is een steekproef, er is geen garantie dat het volledige dak met éénzelfde materiaal is opgebouwd. Dit kan enkel via destructief onderzoek vastgesteld worden.	Plan 1.3: Woning + veranda ; onderdak
Fiche 27: CV Ketel niet verdacht	De CV ketel werd gecontroleerd (bwj 2020) en is niet asbest verdacht geen risico bouwjaar.	Plan 1.11: GLV : div
Fiche 28: Dakbedekking : veranda (niet verdacht)	De dakbedekking wordt gecontroleerd en bevat geen asbest verdachte materialen.	Plan 1.2: Woning + veranda : dakbedekking
Fiche 29: Dakbedekking : hellende daken (niet verdacht)	De dakbedekking wordt gecontroleerd. deze bestaat uit keramische pannen / nokken en bevat geen asbest verdachte materialen.	Plan 1.2: Woning + veranda : dakbedekking

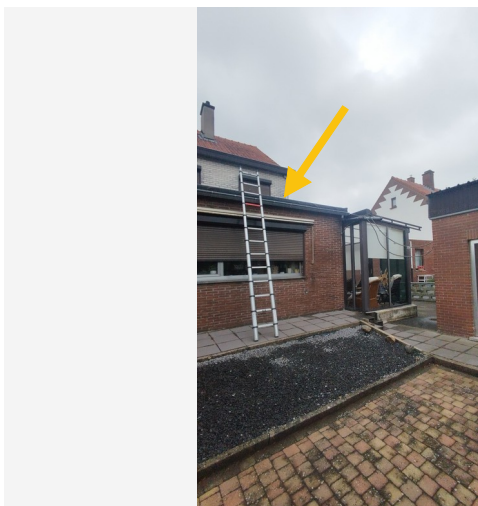
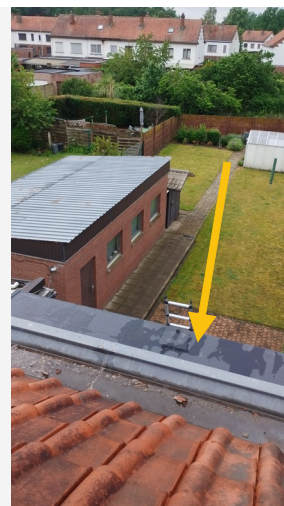
Beschrijving	Notitie	Terug te vinden op plannen
Fiche 30: onderdak: plat dak woning (niet waarneembaar)	<p>Aanwezigheid onderdak kon niet vastgesteld worden: geen mogelijkheid om de dakbekleding op te tillen.</p> <p>Bij werken is extra controle /staalname aangeraden of door een destructief onderzoek via de binnenkant.</p>	Plan 1.3: Woning + veranda ; onderdak
Fiche 31: onderdak: garage (niet waarneembaar)	<p>Aanwezigheid onderdak kon niet vastgesteld worden: geen mogelijkheid om de dakbekleding op te tillen.</p> <p>Bij werken is extra controle /staalname aangeraden of door een destructief onderzoek via de binnenkant.</p>	Plan 2.3: Garage + tuinhuis : onderdak

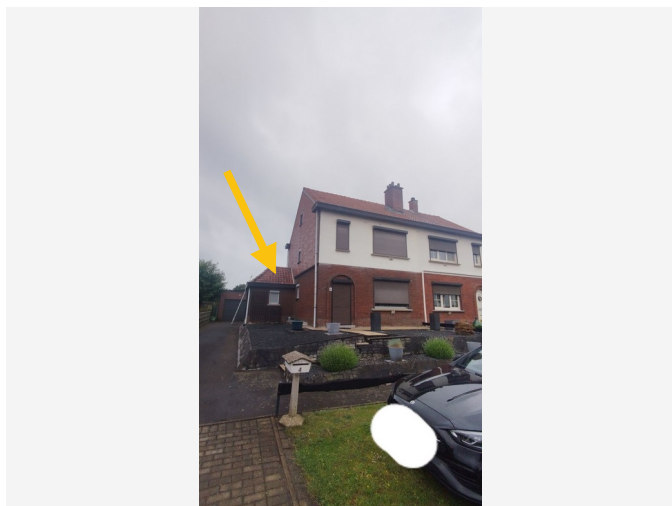
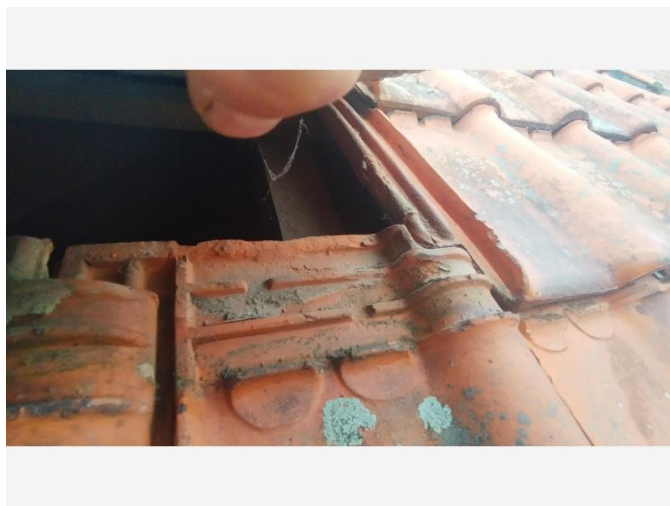
Beschrijving	Notitie	Terug te vinden op plannen
Fiche 32: Onderdak : hellend dak linkergevel (niet aanwezig)	Het dak werd gecontroleerd (optillen van een dakpan). Er is geen verdacht onderdak vastgesteld. Deze handeling is een steekproef, er is geen garantie dat het volledige dak met éénzelfde materiaal is opgebouwd. Dit kan enkel via destructief onderzoek vastgesteld worden.	Plan 1.3: Woning + veranda ; onderdak
Fiche 33: Onderdak: serre, tuinhuis (niet aanwezig)	Niet aanwezig	-
Fiche 34: liftinfrastructuur (niet aanwezig)	liftinfrastructuur (niet aanwezig) in het inspectie gebied.	-
