Over dit attest

Zone 1: woning + garage

Fiche 1: Leidingisolatie: verdacht (staalname) - stook- en wasplaats/traphal GLV

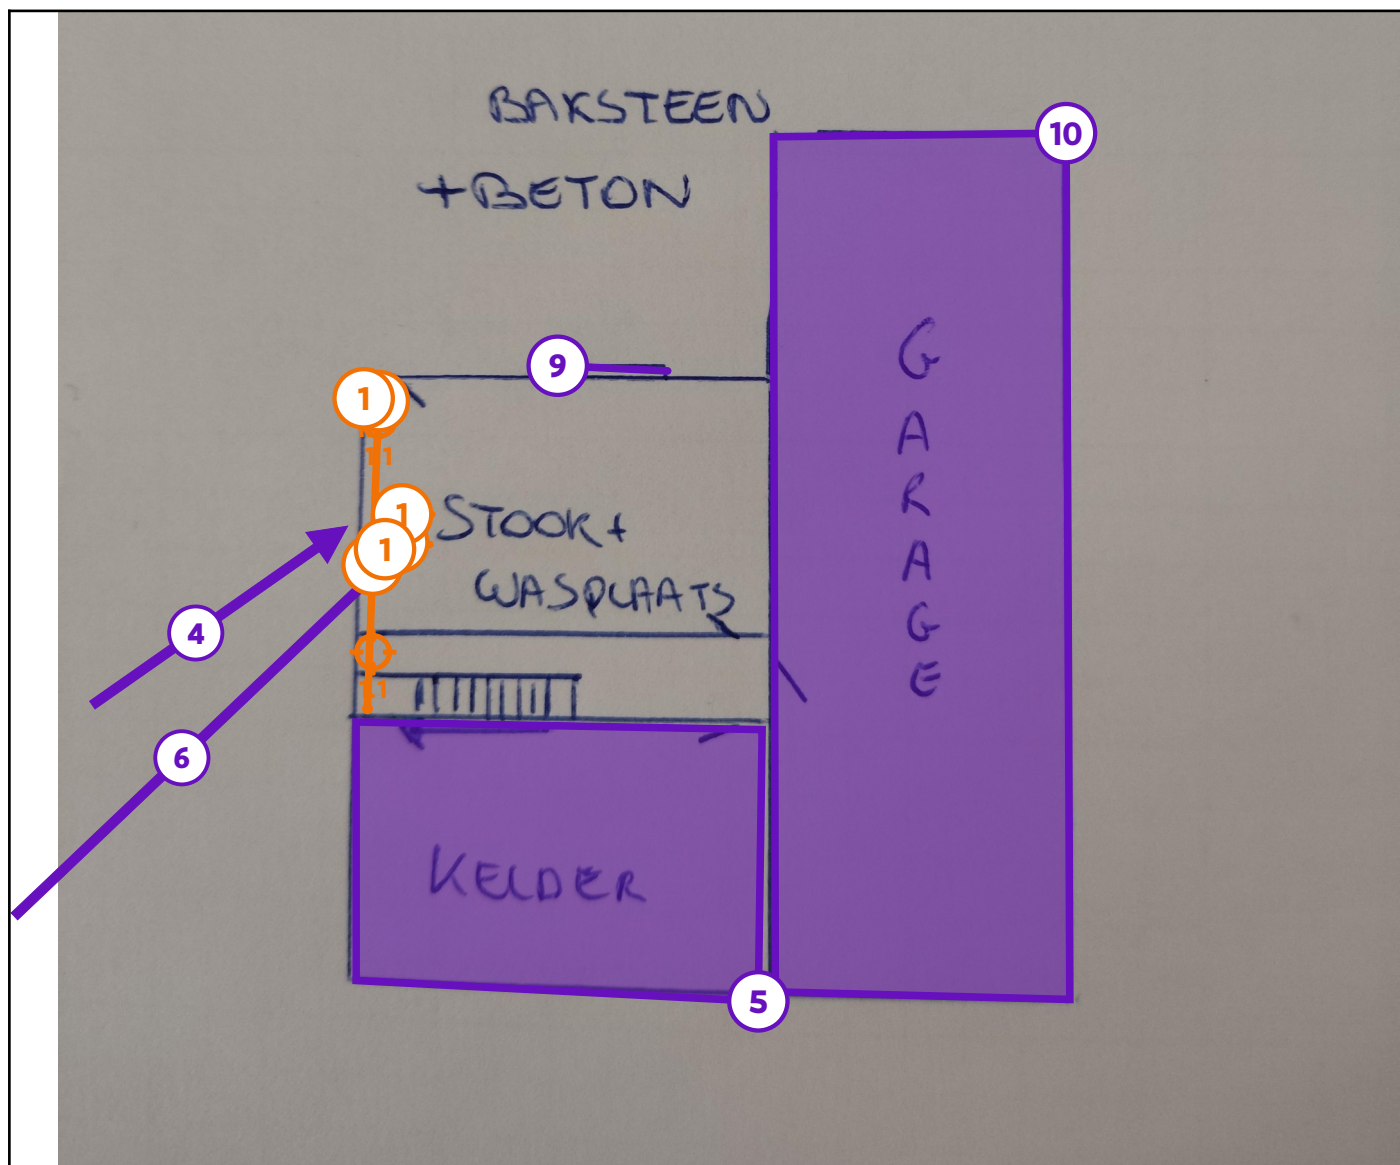
Plan 1.1: kelder + garage

Beschrijving	Type	Actie
1. Leidingisolatie: verdacht (staalname) - stook-en wasplaats/traphal GLV	Asbestmateriaal	Verwijderen
1.1 Code: 2A	Mengmonster	-
1.2 Code: 2B	Mengmonster	-
4. Roetluik	Advies	-
5. Kelder	Advies	-

6. Pakkingen	Advies	-
9. Mastiek: niet verdacht (visueel vastgesteld)	Advies	-
10. Garage	Advies	-

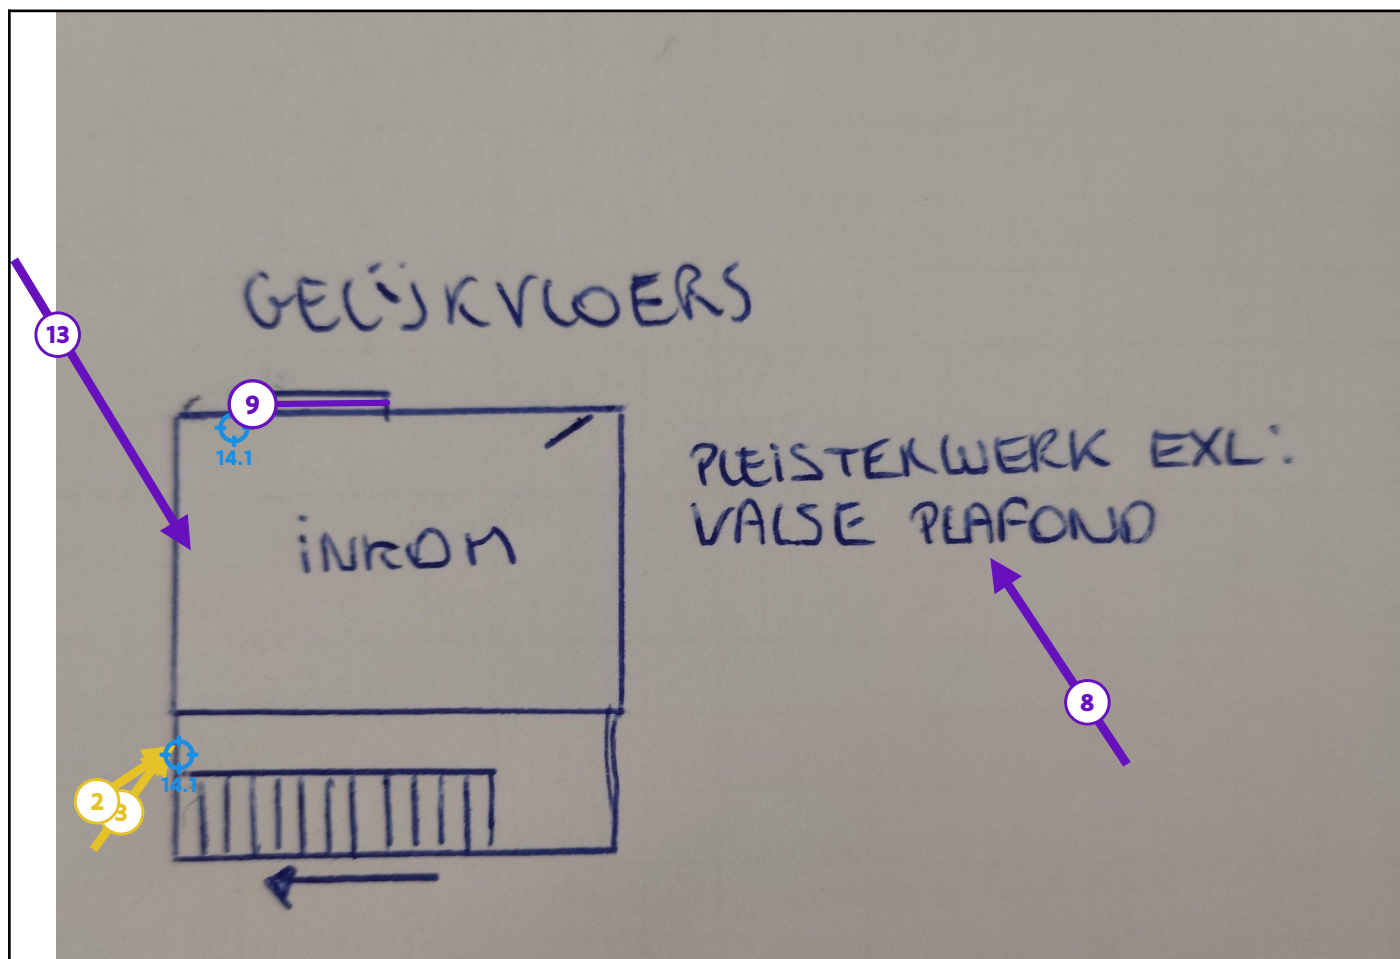
Plan 1.2: eerste verdiep

Beschrijving	Type	Actie
2. Bakeliet toepassing	Asbestmateriaal	Zorgvuldig beheren
3. Bakeliet tellerkast	Asbestmateriaal	Zorgvuldig beheren
8. Valse plafonds	Advies	-
9. Mastiek: niet verdacht (visueel vastgesteld)	Advies	-
13. Kachelkoord (visueel niet verdacht) - inkom	Advies	-
14. Muurpleister	Geen asbest	-
14.1 Code: 1	Mengmonster	-

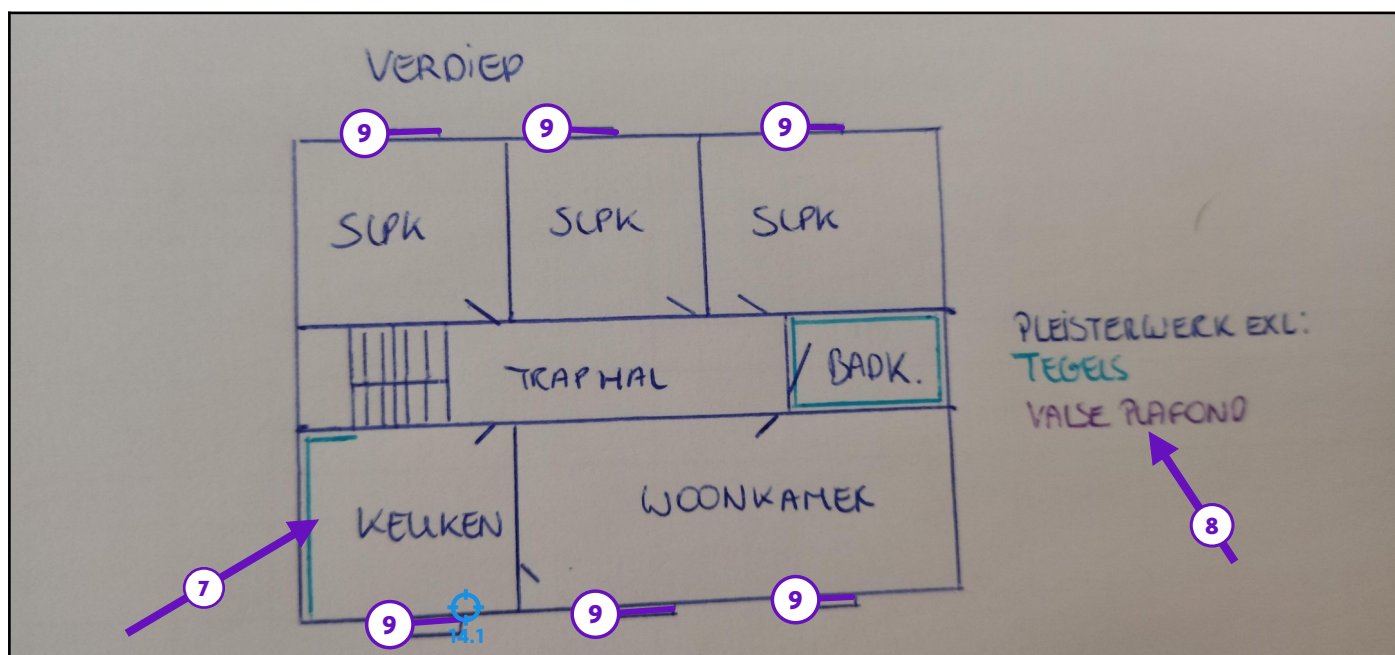
Plan 1.3: tweede verdiep

Beschrijving	Type	Actie
7. Ontdreningsplaat spoelbak: niet verdacht	Advies	-
8. Valse plafonds	Advies	-
9. Mastiek: niet verdacht (visueel vastgesteld)	Advies	-
14. Muurpleister	Geen asbest	-
14.1 Code: 1	Mengmonster	-

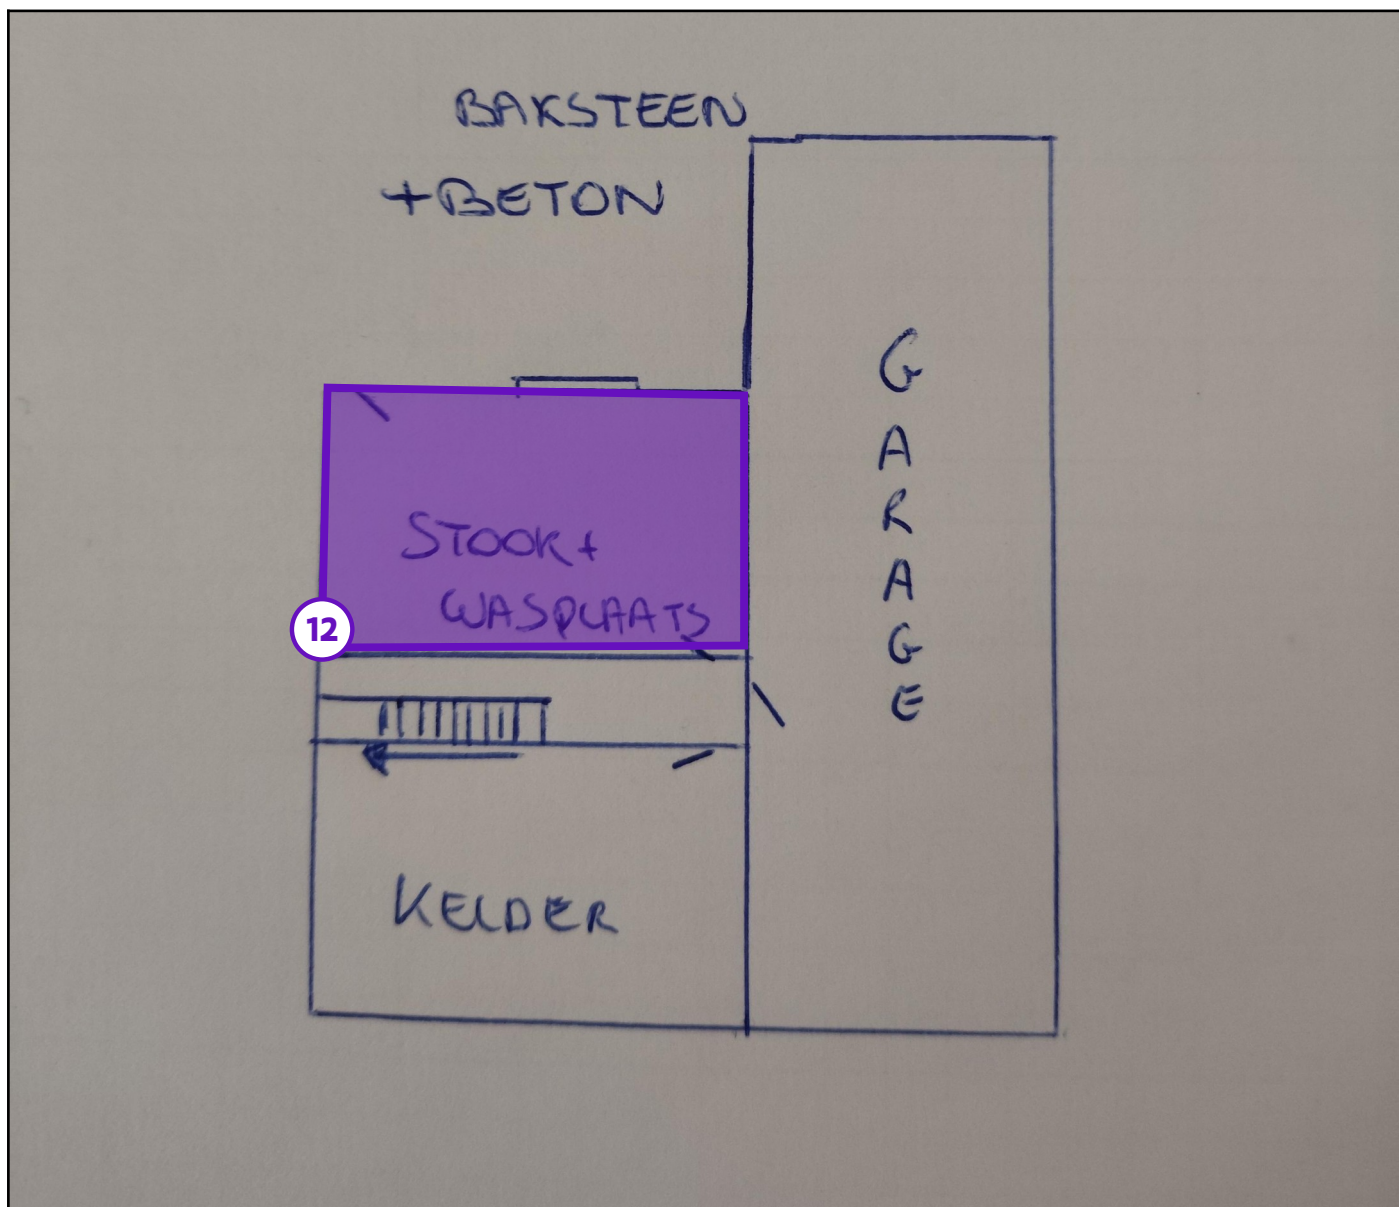
Plan 1.4: kelder + garage

Beschrijving	Type	Actie
12. Verdachte vloertegel (geen staalname)	Advies	-

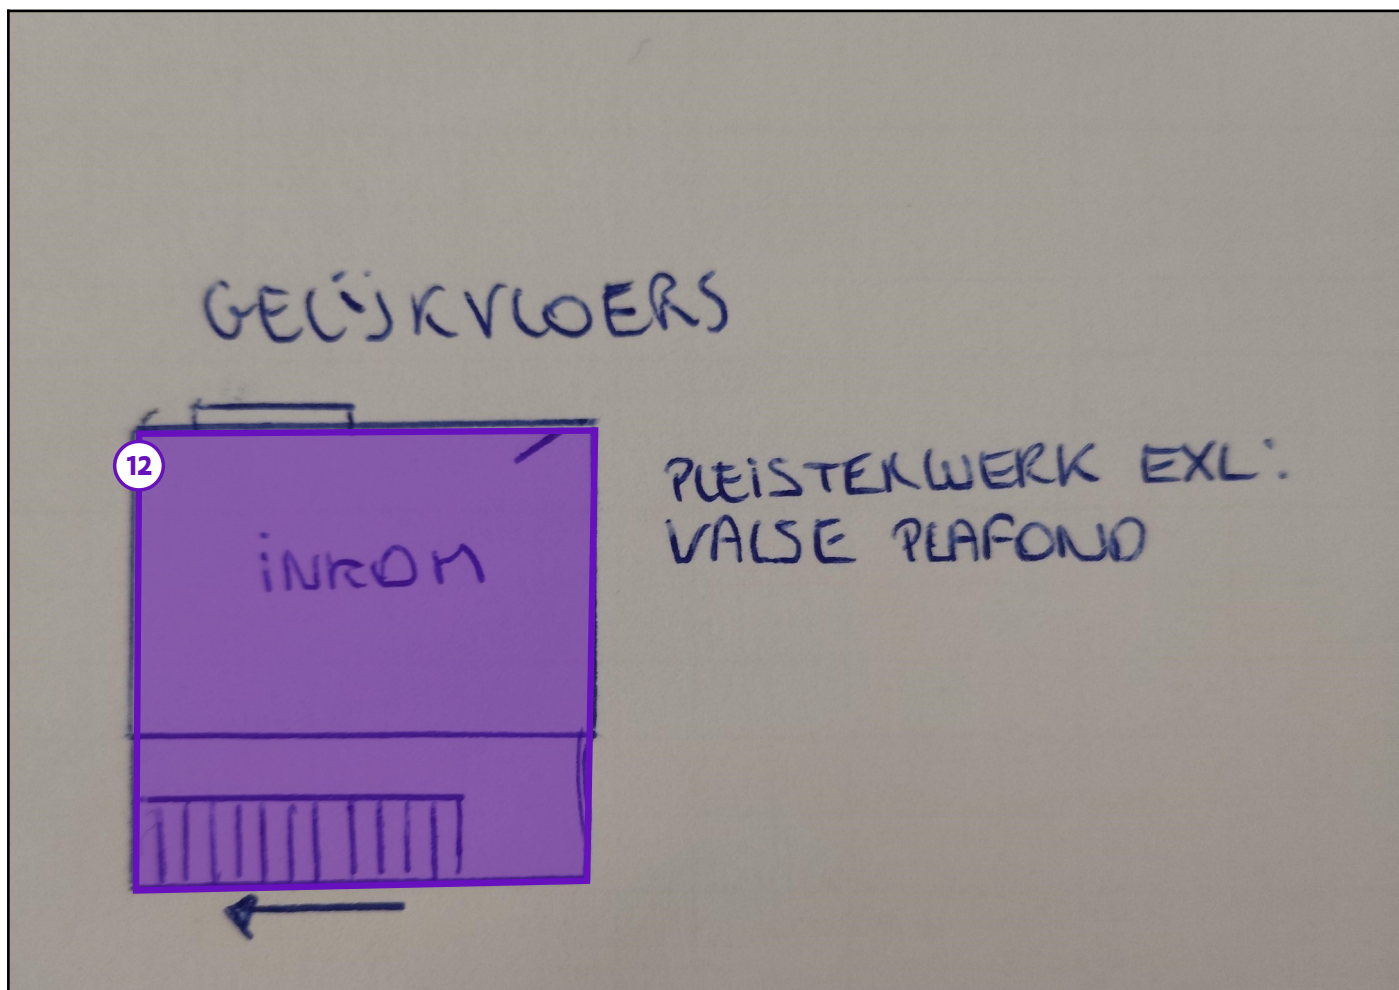
Plan 1.5: eerste verdiep

Beschrijving	Type	Actie
12. Verdachte vloertegel (geen staalname)	Advies	-

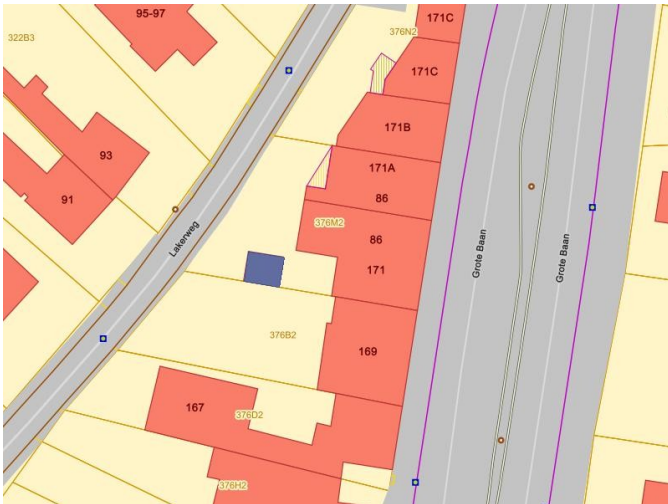
Zone 2: tuinhuis

- 0 Asbestmaterialen
- 0 Beperkingen
- 0 Uitsluitingen
- 0 Roerende goederen
- 0 Puin, steenslag, (water)bodem
- 1 Advies**
- 0 Geen asbest

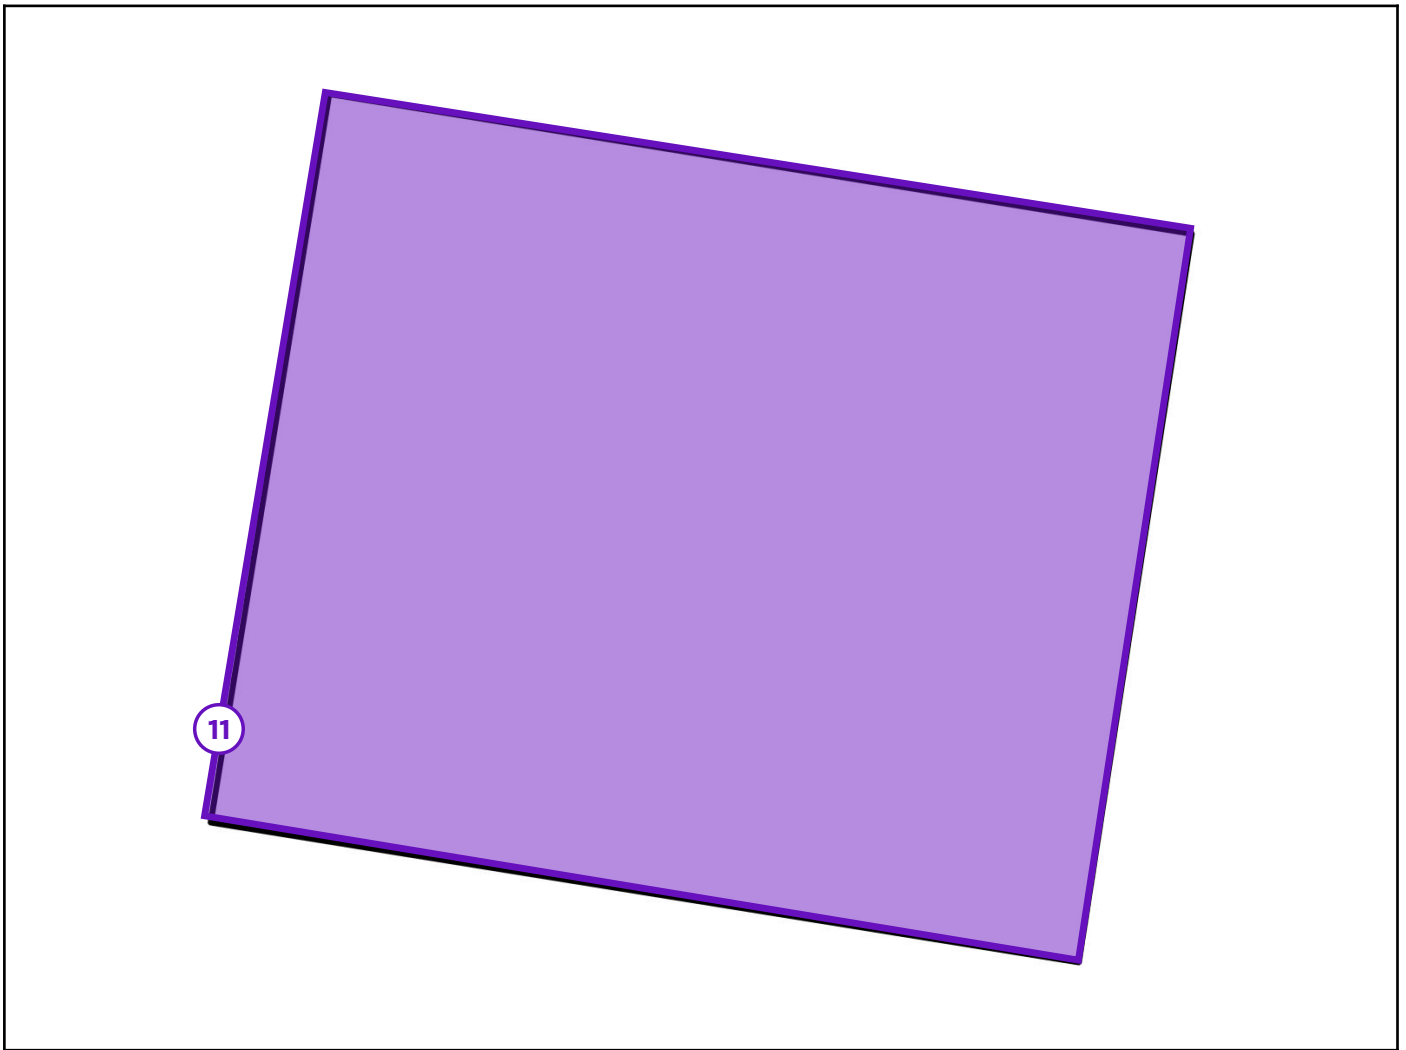
Plan 2.1: tuinhuis plan

Beschrijving	Type	Actie
11. Tuinhuis	Advies	-
