Asbestinventarisatetest

Steenovenstraat 10, 3582 Beringen

Attestnummer : 20260127-000426.000

Uitgegeven op : 27.01.2026

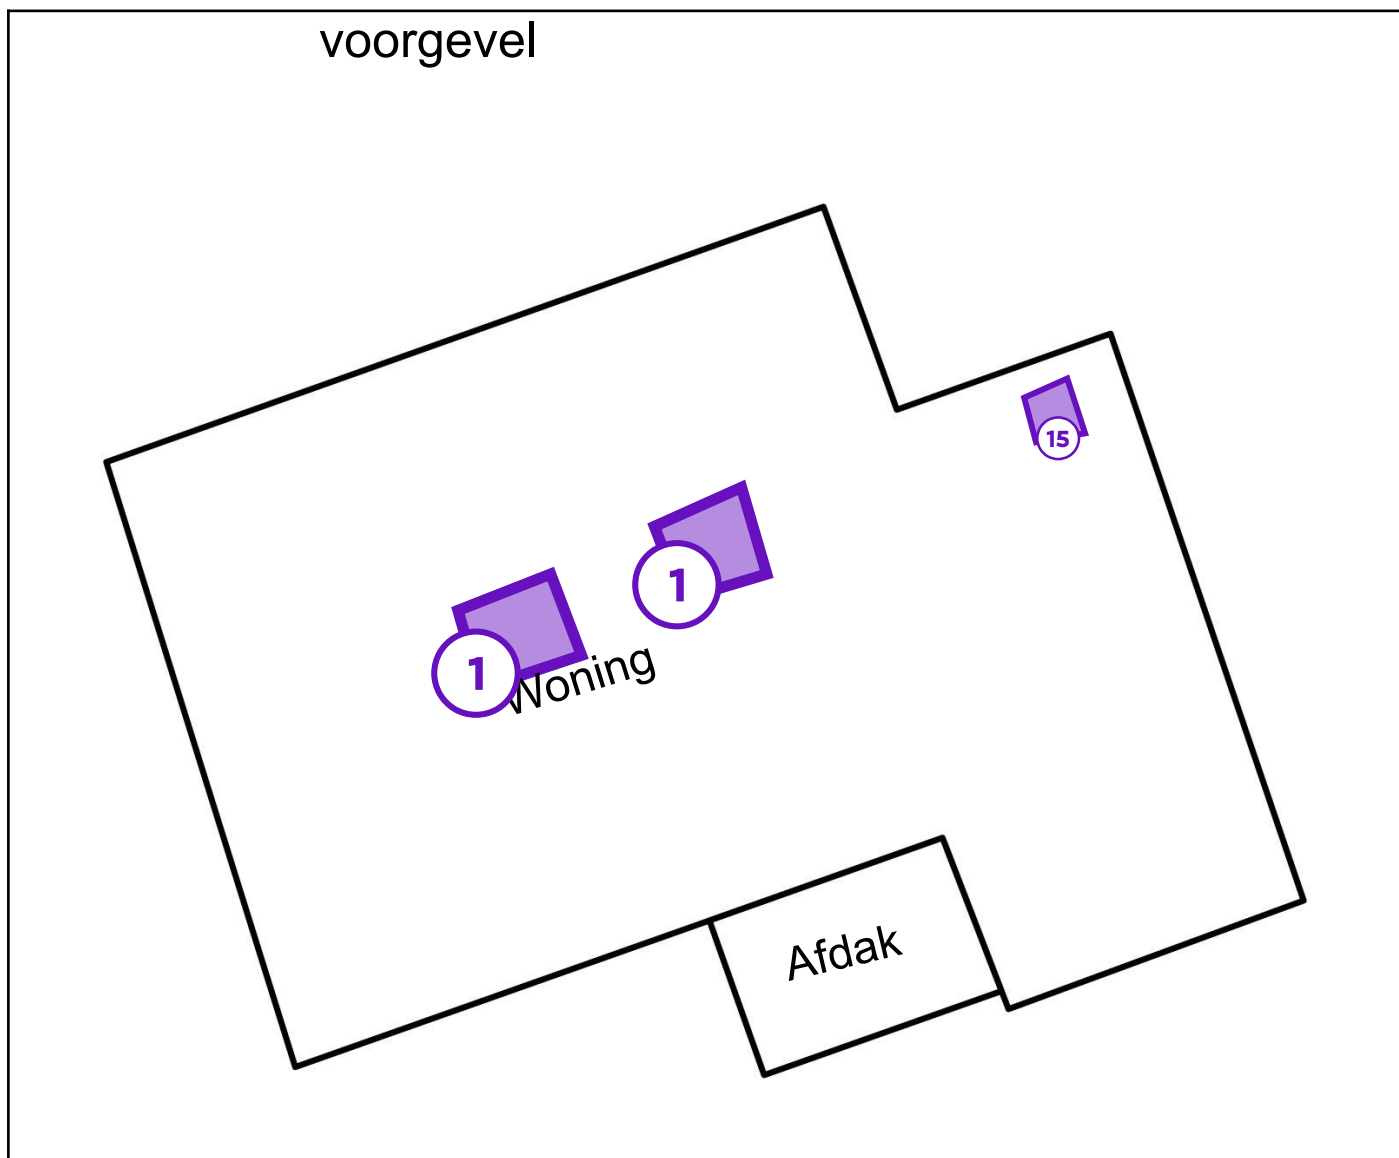
Plan 1.4: Woning + Afdak

Beschrijving	Type	Actie
1. Schouw op het dak (beperkingsfiche)	Beperking	-
15. Schouwbuis niet verdacht.	Overige ruimte of materiaal	-

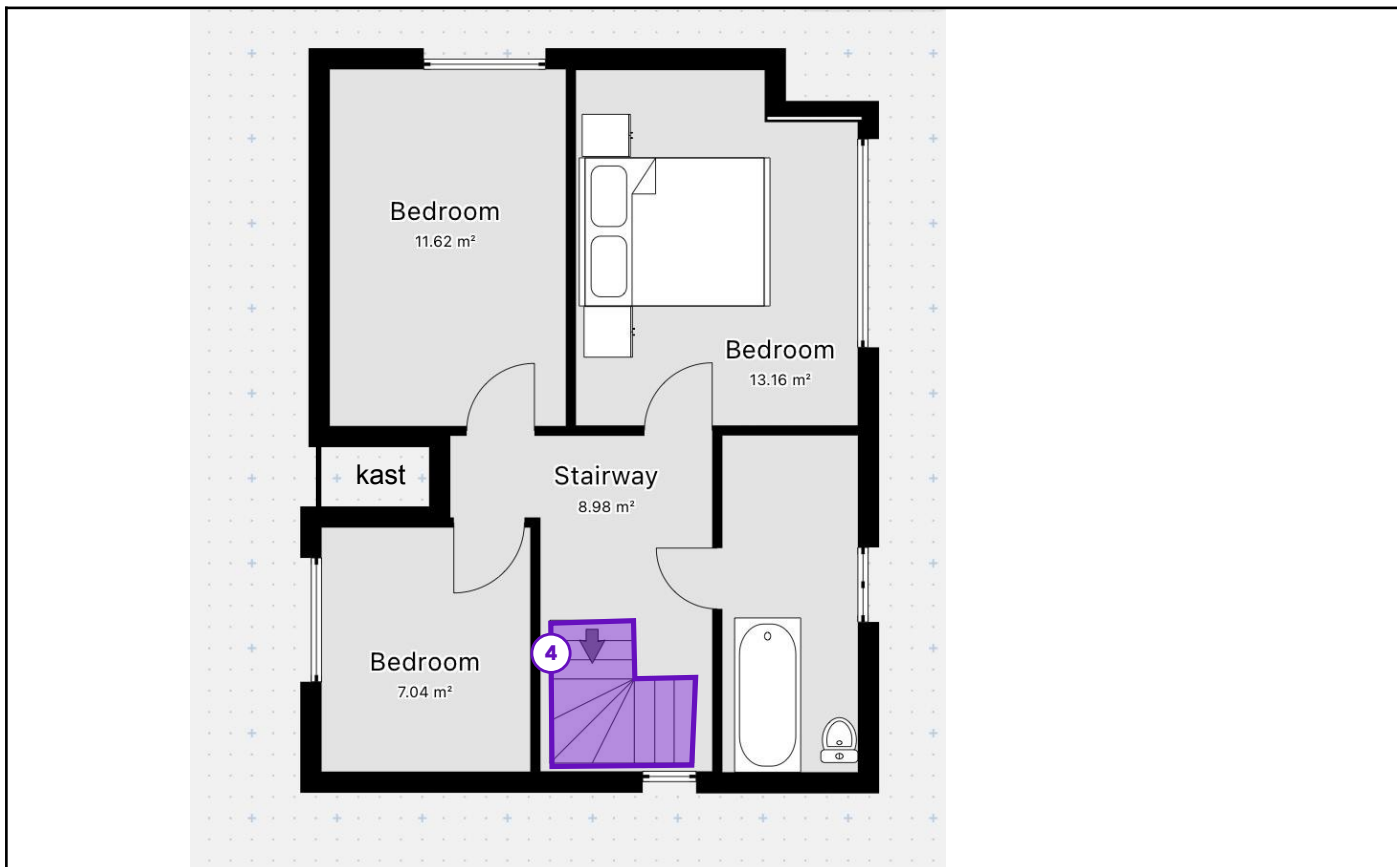
Plan 1.6: V+1 : DIV

Dorpels = niet verdacht

Kit ramen = niet verdacht

Raamtabletten/ deurdorpels = niet verdacht

Beschrijving	Type	Actie
3. Raamtabletten + deurdorpels.	Advies	-
4. Vinylvloeren - trap	Advies	-
5. Dorpels	Advies	-
14. Kit ramen/deuren - woning	Overige ruimte of materiaal	-

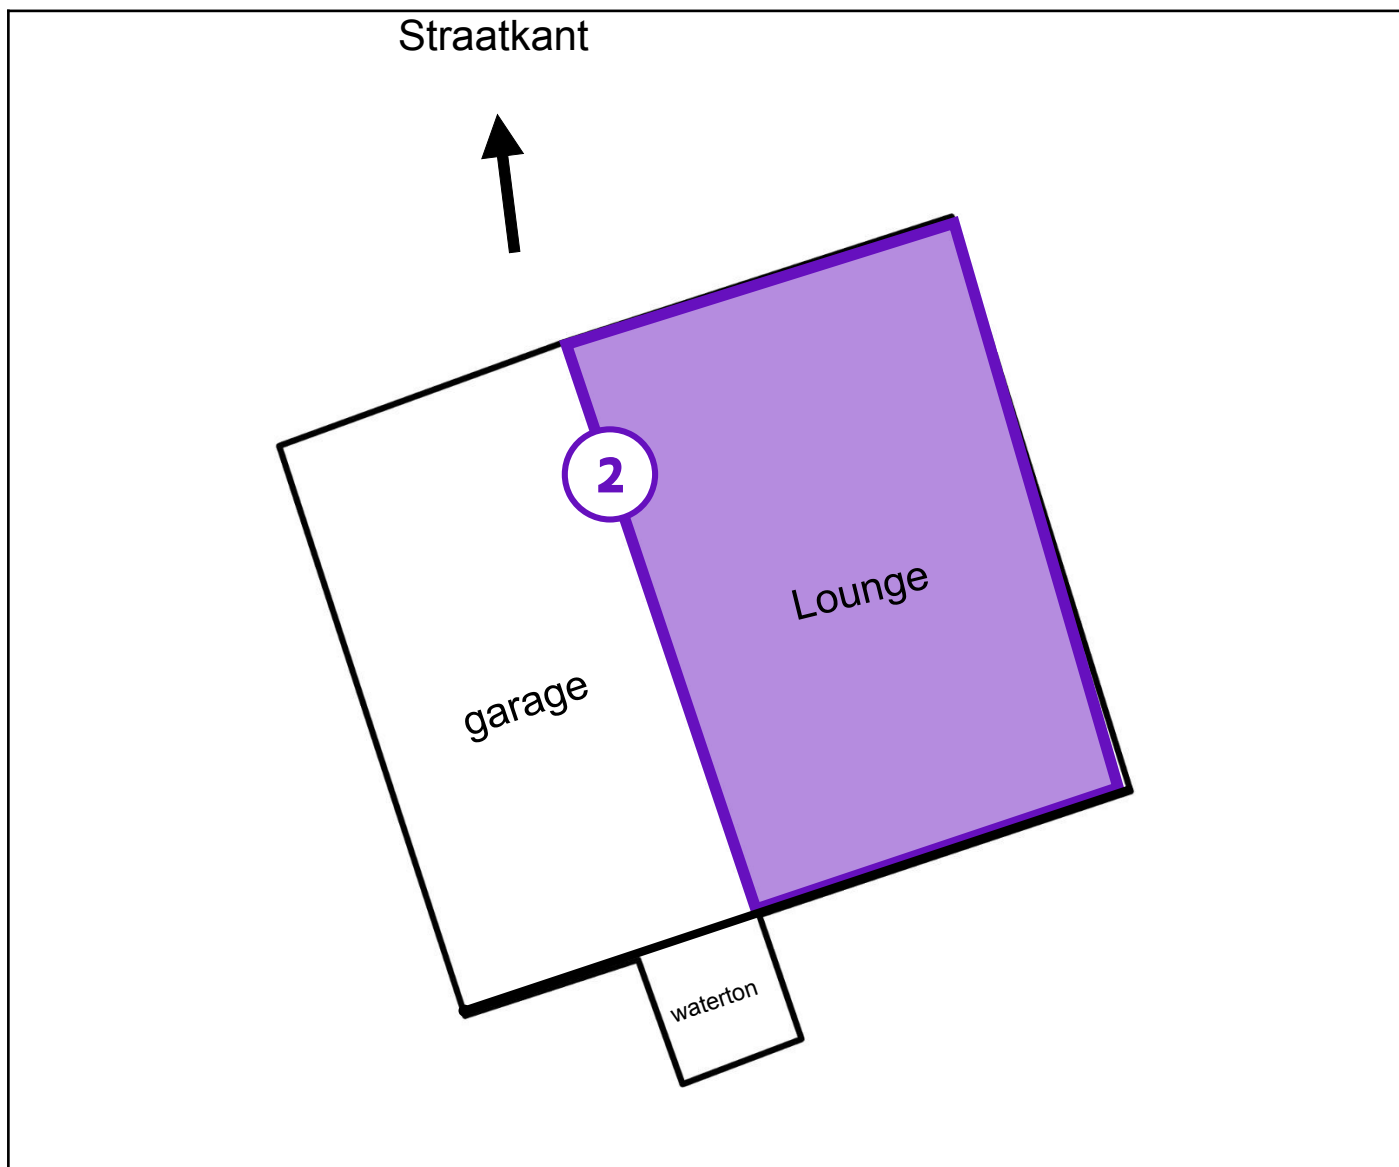
Plan 2.3: Lounge + garage plan kopie

Beschrijving	Type	Actie
2. Onderdak: Lounge	Beperking	-
